## An Overview of Excavation, Project and Conservation Works for Migre (Dere) Hammam in Muş City Center

**Dr. Şahabettin ÖZTÜRK, Lecturer\***

### Muş-Merkez Migren (Dere) Hamamı Kazı, Proje ve Koruma Çalışmalarına Bir Bakış

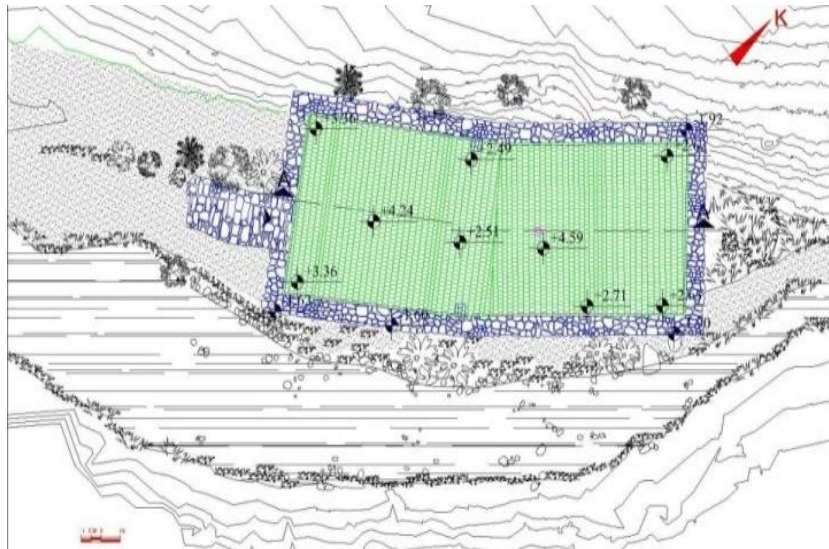
**Şekil 4. Migren Hamamı Restitüsyon Vaziyet Planı (Ş. Öztürk)**

Hamamın dere yamacında olması, toprak ve kaya kaymaları ile Dere Çayı'nın ilkbahar ve sonbahar mevsimlerinde su debisinin artışına bağlı olarak, hamam su baskınlarına maruz kalmaktadır (Şekil 4).

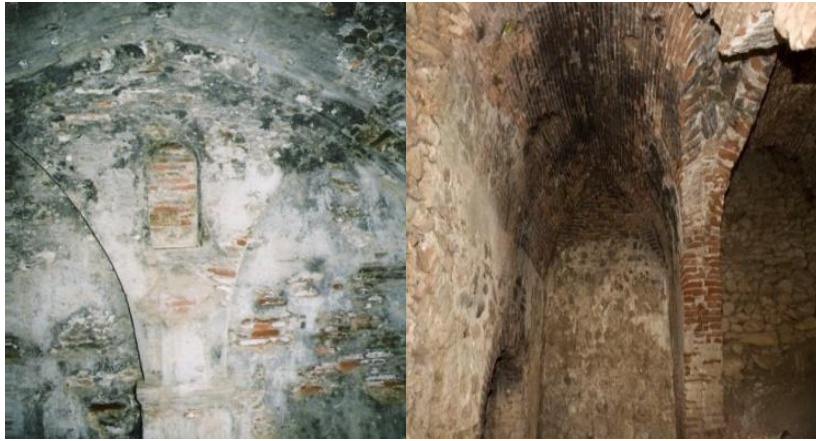
**Şekil 30,31. Migren Hamamı İç Mekân Görünüşleri (Ş. Öztürk)**

Migren Hamamı'nın inşasında bağlayıcı malzeme olarak kireç harcı kullanılmıştır. Yapıdaki duvar kalınlıkları 0.90 m. ile 1.35 m. arasında değişmekte, sıralı kaba yonu taş örgülü ve moloz taş dolgu olarak duvarlar inşa edilmiştir. Hamamın beden dış duvarları sıvasız, iç mekânın tüm duvar ve tavan satırları kül, dut, üzüm şırası katkılı sıva harcı ile sıvanmıştır (Şekil 30,31).

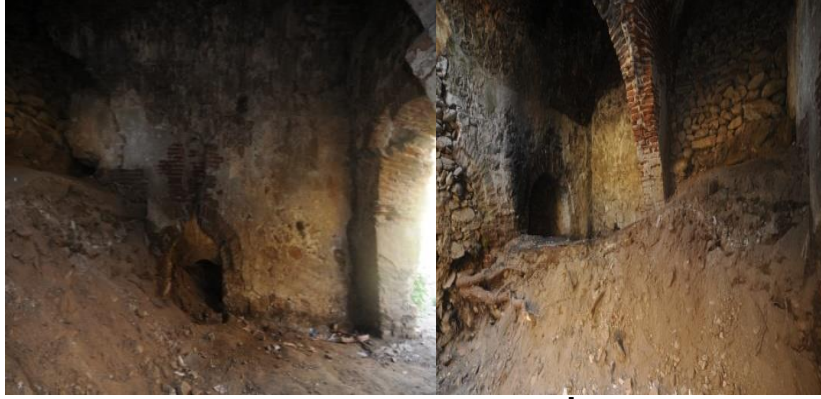
**Şekil 33,34. Migren Hamamı İç Mekan Görünüşleri (Ş. Öztürk)**

Yapılan kazı ve temizlik çalışmalarında yapının iç ve dış mekân zemin kot seviyesi, kemer ayakları, zemin kaplaması, kapı, pencere söveleri tespit edilmiştir. Yapının dışında yapılan kazı ve temizlik çalışmalarında zemin kot seviyesi ve diğer birçok mimari elemanların yeri ve mimari özellikleri tespit edilerek kayıt altına alınmıştır.
