## **Diyarbakır' da Sonradan Açılan Kapılarda (Tek Kapı-Çift Kapı) Strüktürel Problemlerin Georadar (Gpr) Cihazıyla Tespiti ve Değerlendirilmesi ile Deprem'in Bu Kapılar Üzerindeki Etkisi\***

### **Detection and Evaluation of Structural Problems in Later Opened Gates (Tek Gate-Çift Gate) in Diyarbakır with Georadar (GPR) Device and the Effect of Earthquake on these Gates**

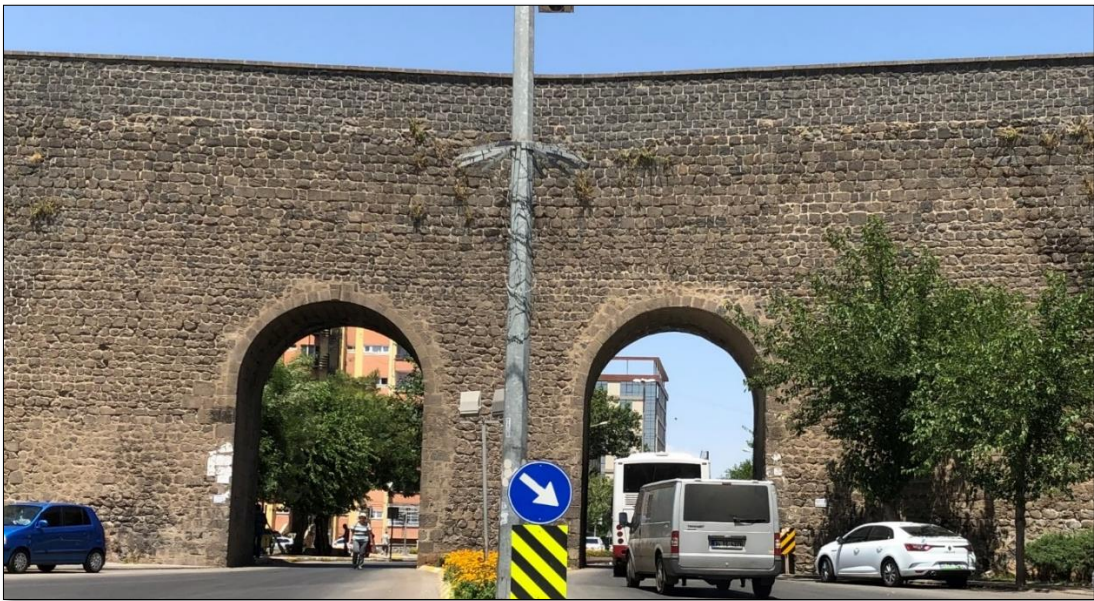
Foto 3: Çift Kapı Sur İçi Cephesi (2020)

Duvar yüzeyinde otsu bitki oluşumları görülmektedir (Foto 3). Bakımsızlık nedeniyle büyüyen ve yayılan otsu bitkiler zamanla taşın çürümesine ve birim kayıplarına yol açmaktadır. Sur içine bakan cephede ayrıca alt kısımlarda derz boşalmaları, çimento esaslı harç, yer yer grafiti ve parça kayıpları görülmektedir (Foto 4).

- Kılcal çatlakların bulunduğu taş ve duvar yüzeyleri doğru yöntemlerle onarılmalı, tekrarlanmaması için önlemler alınmalıdır.
- Çift Kapıda sur içine bakan cephede yoğun olan ve ilerlediği taktirde birim kayıplarına neden olan otsu bitkilenmeler temizlenmeli, tekrar çıkmaması için müdahalelerde bulunulmalıdır.

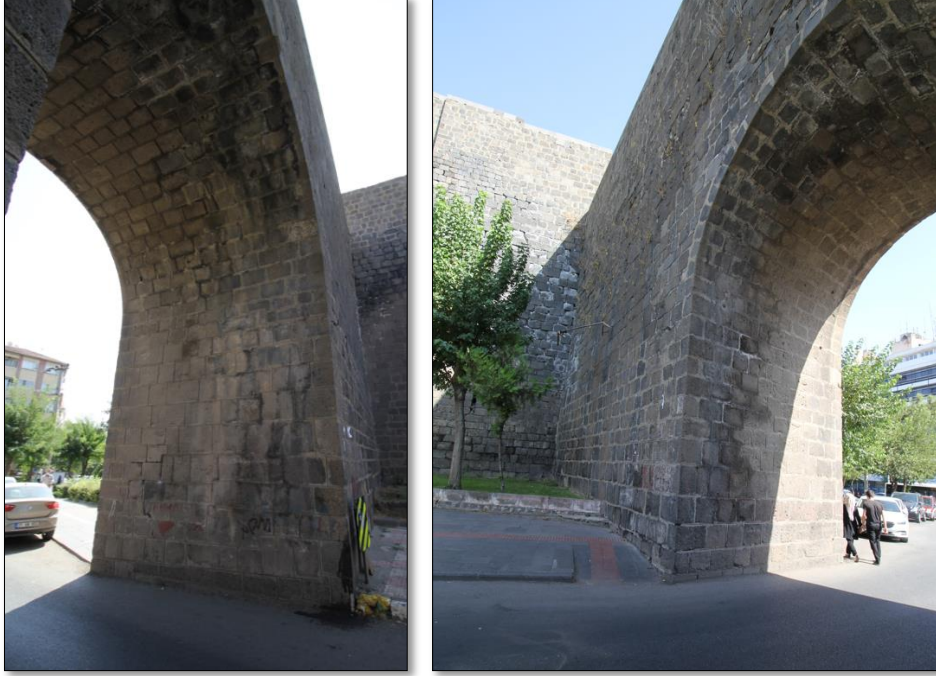
Foto 4: Çift Kapı Kemer İçi (2020)

Kapı içlerinde renk değişimleri, derzlerden akan harçların oluşturduğu lekelenmeler, grafiti, parça kayıpları, kırılmalar, tuzlanmalar ve taş yüzeylerinde kılcal çatlaklar meydana gelmiştir (Foto 4).

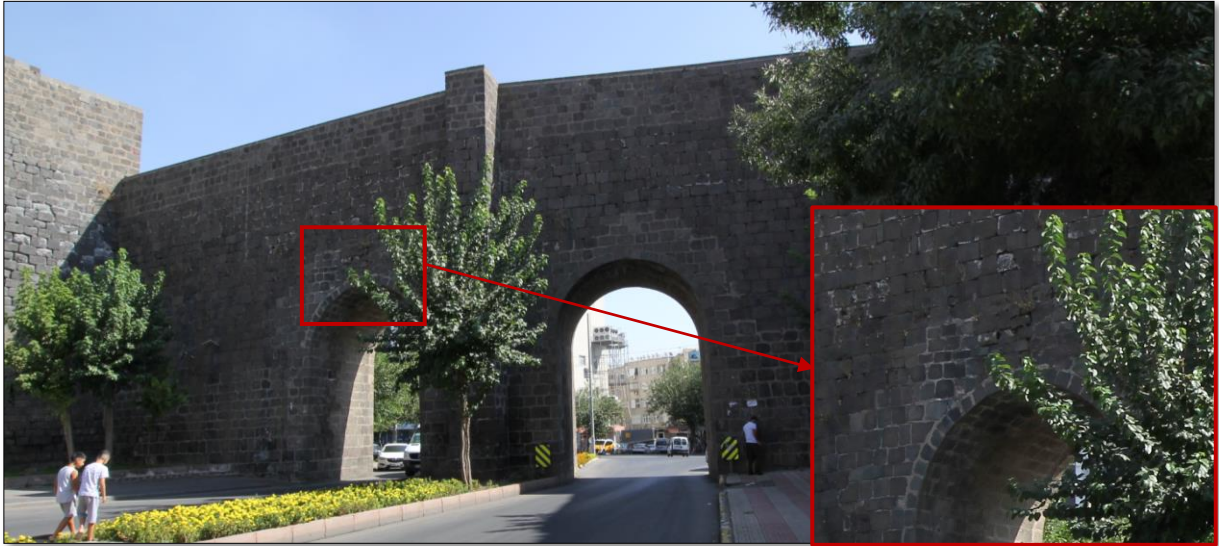
Foto 5: Çift Kapı Sur Dışı Cephesi (2020)

Sur dışına bakan duvarda derz boşalmaları büyük yer kaplamaktadır (Foto 5). Yer yer otsu bitki oluşumları meydana gelmiştir. Taş yüzeylerinde kabuklanmalar, kılcal çatlaklar,

kırılmalar tespit edilen hasarlardandır. Sol kemer üzerinde taşlarda oynamalar meydana gelmiştir.

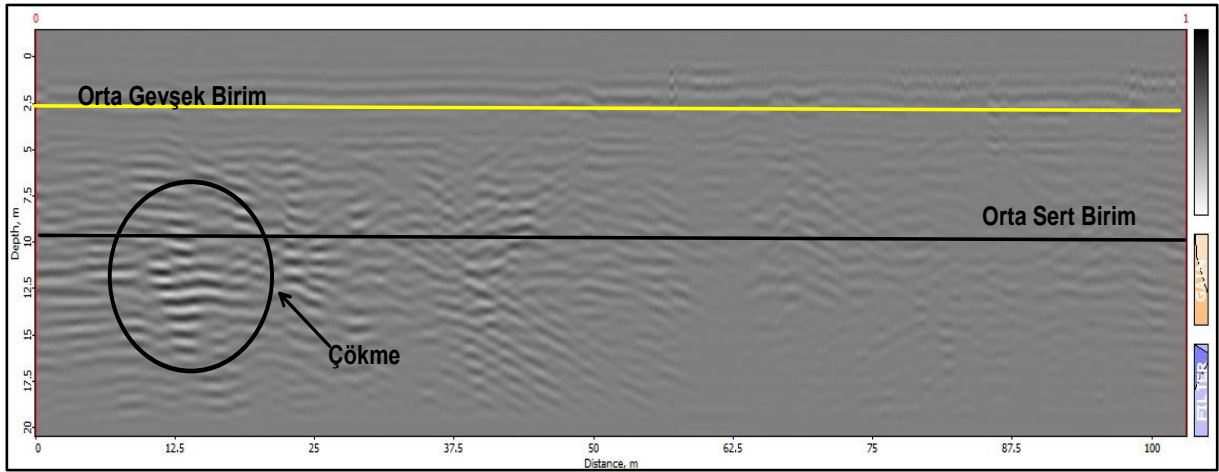
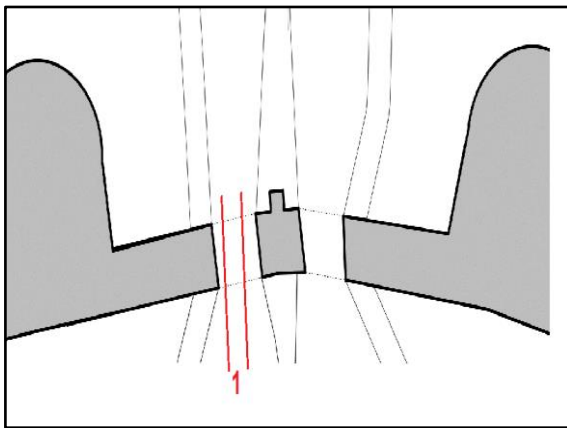
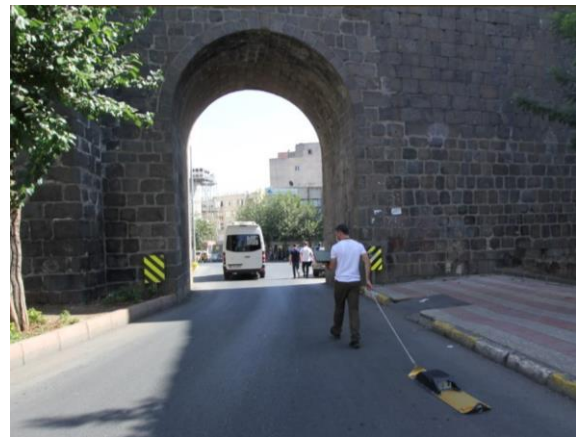
Şekil 13: Gpr (Zemin)-1 profilinin plan üzerinde konumu ve fotoğrafı

Gpr (Zemin)-1: Ölçümünde 100.00 metre profil boyu ve 20.00 metre penetrasyon derinliği sağlanmıştır. Profilde elde edilen radagram kesitine göre; 2 boyutlu radagram kesitlerinde de gösterildiği gibi ölçülerde 2 farklı seviye ayrılmıştır. Üst kısımlarda yaklaşık 2.50 metre kadar orta gevşek birim, 2.50 - 10.00 metreler arası orta sert birim olduğu düşünülmüştür. Ayrımlanan profil boyunca meydana gelen anomali yapılar kesitte sunulmuştur. 10.00 metre derinlikte ve 12.50 ile 13.00 metreler arasında bir adet çökme anomalisi bulunmaktadır. Anomali yapısını yeri Şekil 13'te plan üzerinde 1 ile gösterilmiştir.

- Çift Kapı'nın batı yöndeki kapısında 10.00 metre derinlikte ve 12.50 ile 13.00 metreler arasında bir adet çökme anomalisi bulunmaktadır.
- Çift Kapı'nın doğu yönündeki kapısında 4.00 metre derinlikte olan kesitin hemen hemen her tarafında gözükten bir adet su tablası anomalisi bulunmaktadır. Bu tanı hız analizleri ile belirlenmiştir.

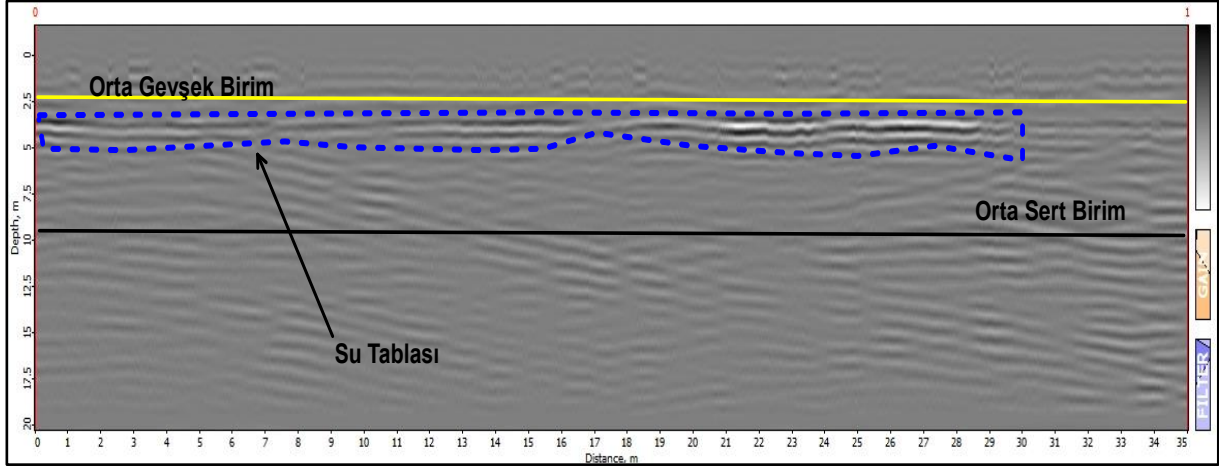
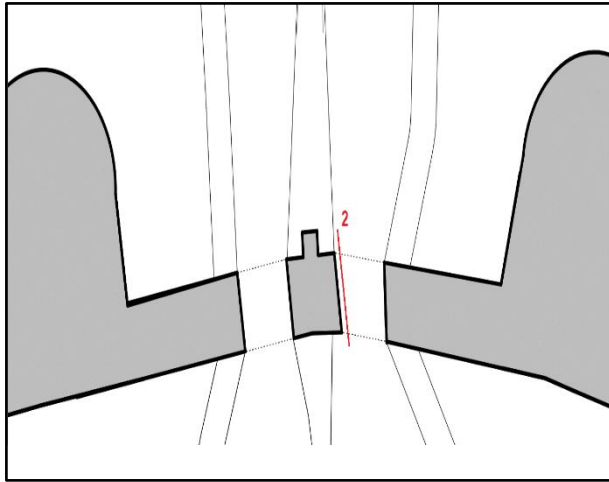
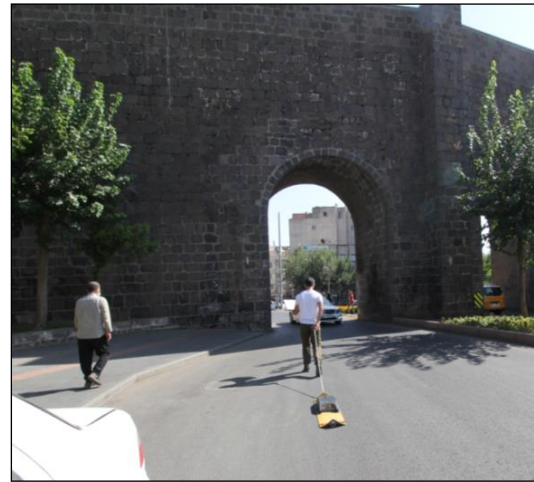
Şekil 14: Gpr (Zemin)-2 profilinin plan üzerinde konumu ve fotoğrafı

Gpr- (Zemin)-2: Ölçümünde 35.00 metre profil boyu ve 20.00 metre penetrasyon derinliği sağlanmıştır. Profilde elde edilen radagram kesitine göre; 2 boyutlu radagram kesitlerinde de gösterildiği gibi ölçülerde 2 farklı seviye ayrılmıştır. Üst kısımlarda yaklaşık 2.50 metre kadar orta gevşek birim, 2.50 – 10.00 metreler arası orta sert birim olduğu düşünülmüştür. Ayrımlanan profil boyunca meydana gelen anomali yapılar kesitte sunulmuştur. 4.00 metre derinlikte olan kesitin hemen hemen her tarafına gözükten bir adet su tablası anomalisi bulunmaktadır. Bu tanı hız analizleri ile konmuştur. Anomali yapısını yeri Şekil 14’te plan üzerinde 2 ile gösterilmiştir.

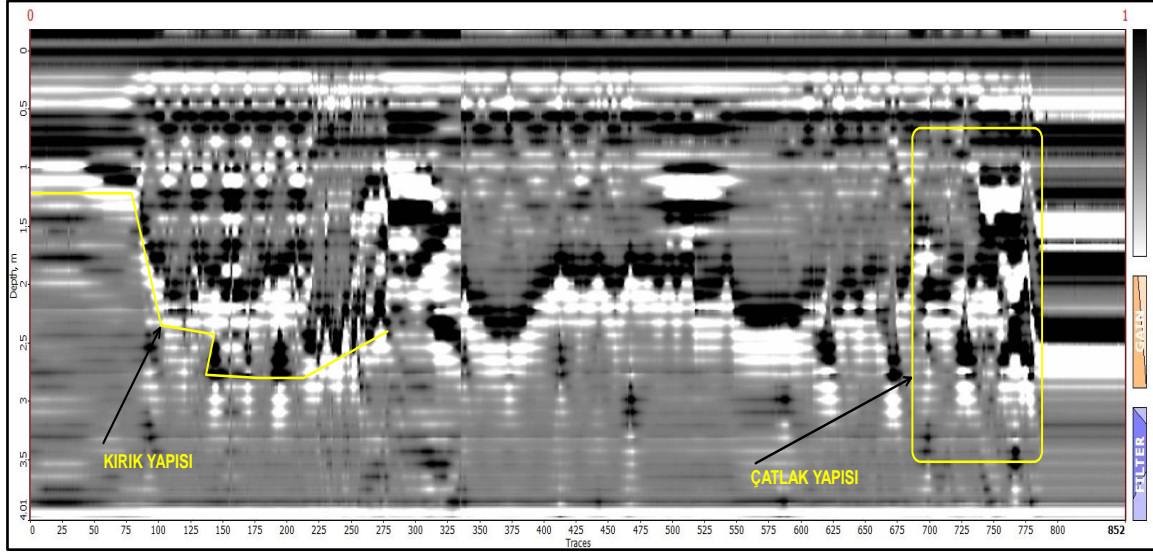
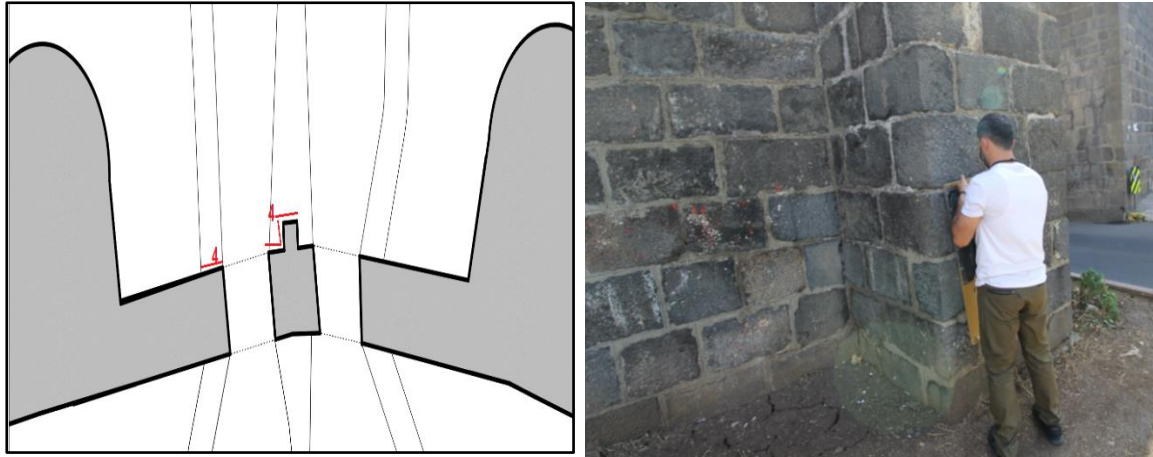
Şekil 15: Gpr (Duvar)-1 profilinin plan üzerinde konumu ve fotoğrafı

Gpr (Duvar)-1: Ölçümünde 22.00 metre profil boyu ve 4.00 metre penetrasyon derinliği sağlanmıştır. Profilde elde edilen radagram kesitine göre;05.00 metre derinlikten başlayan ve 3.00 metrelere varan bir çok kırıklı ve çatlaklı yapı bulunmaktadır. Anomali yapısını yeri Şekil 15'te plan üzerinde 4 ile gösterilmiştir.

- Çift Kapının batı yöndeki kapı ve iki kapı arasındaki duvarda yapılan ölçümlerde 22.00 metre profil boyu ve 4.00 metre penetrasyon derinliği sağlanmıştır. Profilde elde edilen radagram kesitine göre; 05.00 metre derinlikten başlayan ve 3.00 metrelere varan bir çok kırıklı ve çatlaklı yapı bulunmaktadır.

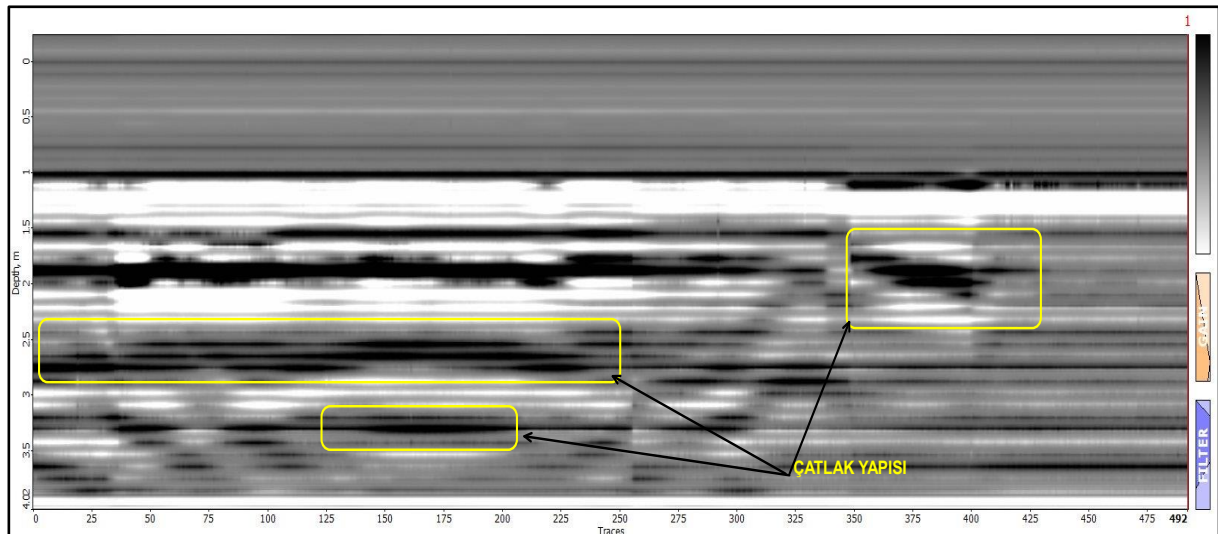
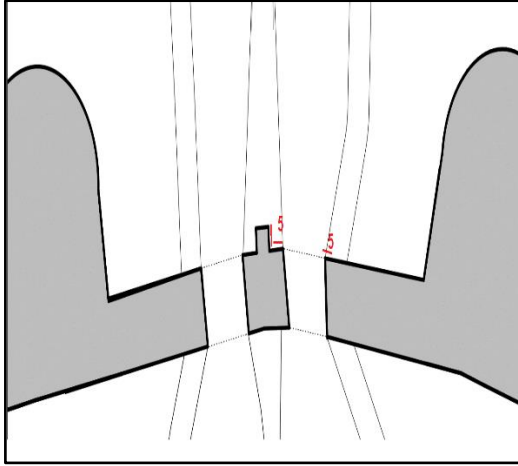
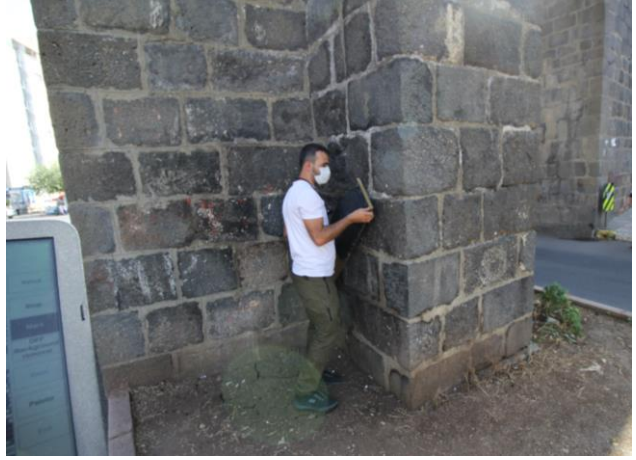
Şekil 16: Gpr (Duvar)-2 profilinin plan üzerinde konumu ve fotoğrafı

Gpr (Duvar)-2: Ölçümünde 18.00 metre profil boyu ve 4.00 metre penetrasyon derinliği

sağlanmıştır. Profilde elde edilen radagram kesitine göre; 1.00 metre derinlikten başlayan ve 4.00 metrelere varan çatlaklı yapı bulunmaktadır. Anomali yapısının yeri Şekil 16'da plan üzerinde 5 ile gösterilmiştir.

elde edilen radagram kesitine göre;1.00 metre derinlikten başlayan ve 4.00 metrelere varan çatlaklı yapı bulunmaktadır.

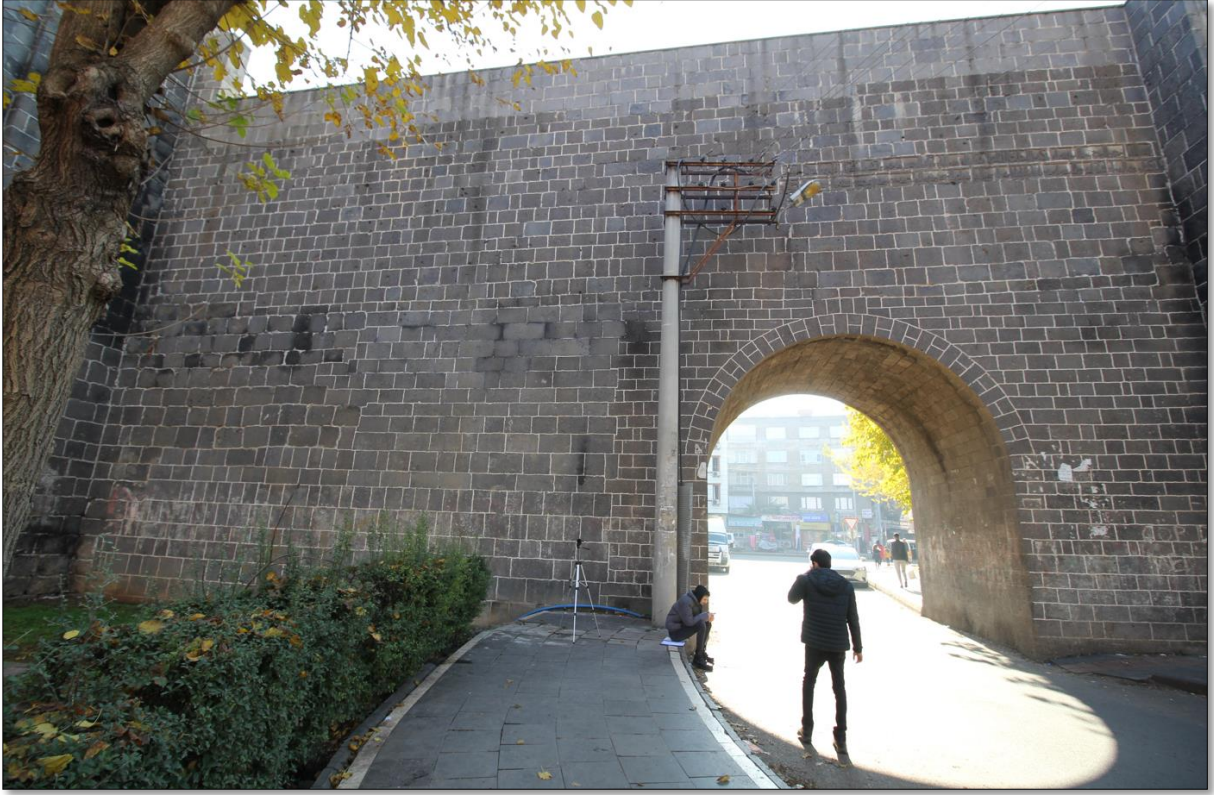
Foto 12: Tek Kapı Sur Dışı Cephesi (2022)

Müdahale görmüş olan cephede taş yüzeylerinde tuzlanmalar, kararmalar, lekelenmeler meydana gelmiştir.

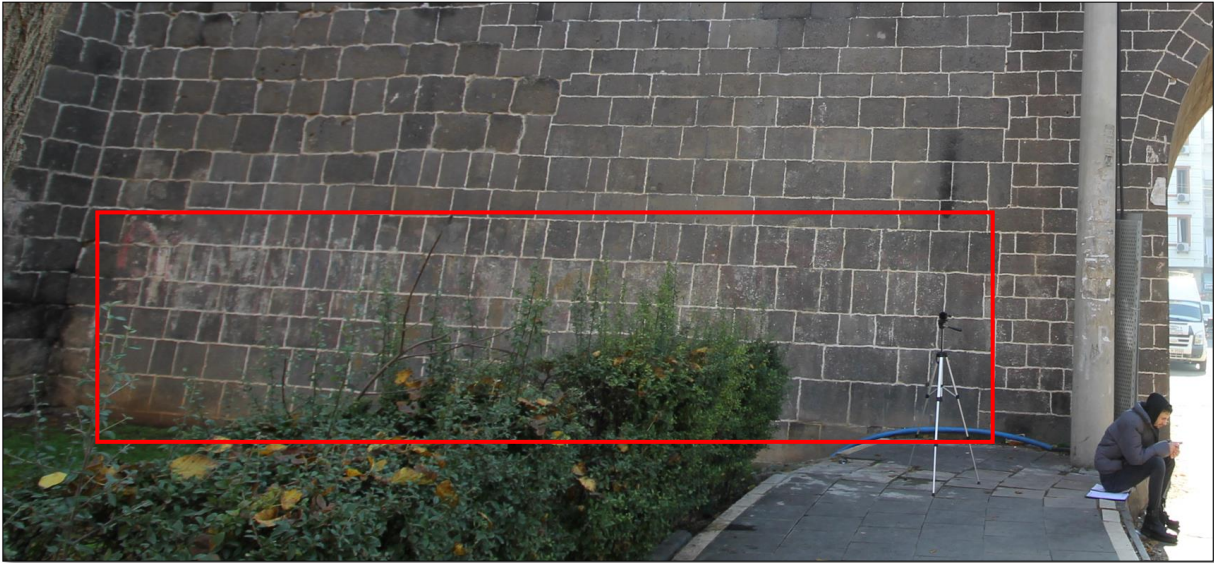
Foto 13: Tek Kapı Duvar Yüzeyi (2022)

Kemer içlerinde yoğun şekilde grafiti bulunmaktadır. Taşlarda kırılmalar, parça kayıpları meydana gelmiştir.

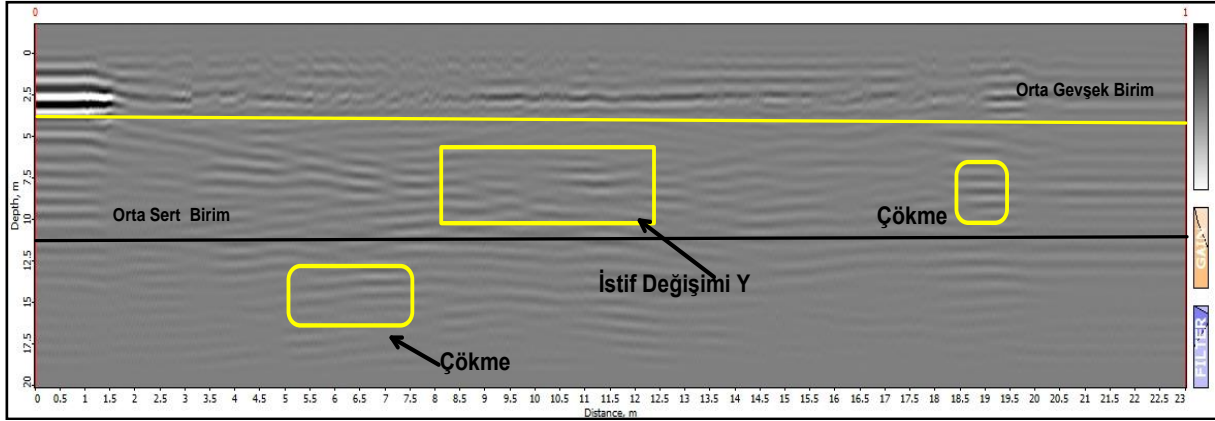
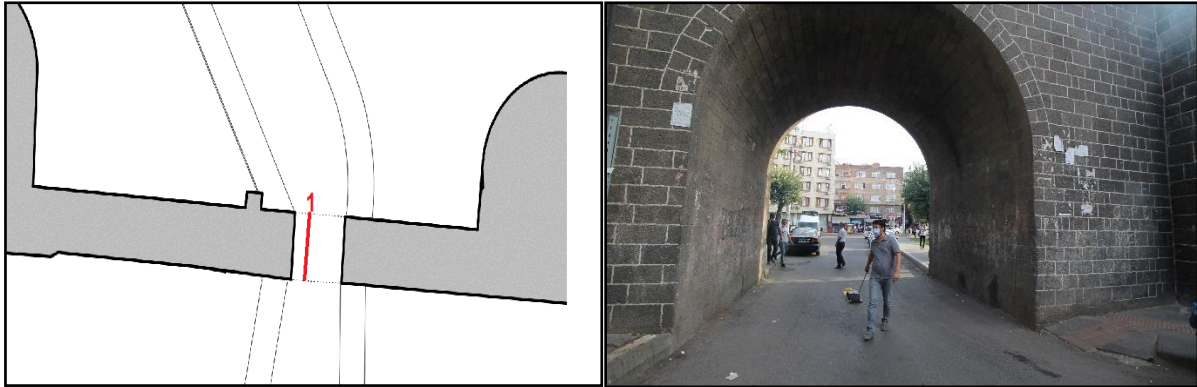
Şekil 19: Gpr(Zemin)-1 profilinin plan üzerinde konumu ve arazi fotoğrafı

**Gpr(Zemin)-1:** Ölçümünde 25.00 metre profil boyu ve 20.00 metre penetrasyon derinliği sağlanmıştır. Profilde elde edilen radagram kesitine göre; 2 boyutlu radagram kesitlerinde de gösterildiği gibi ölçülerde 2 farklı seviye ayrılmıştır. Üst kısımlarda yaklaşık 2.50 metre kadar orta gevşek birim, 2.50 - 10.00 metre arası orta sert birim olduğu düşünülmüştür. Ayrımlanan profil boyunca meydana gelen anomali yapılar kesitte sunulmuştur. İstif değişimi ve birkaç çökme yapısı dışında anomali yapısı/yapıları bulunmamaktadır. Anomali yapısının yeri Şekil 19'da plan üzerinde 1 ile gösterilmiştir.

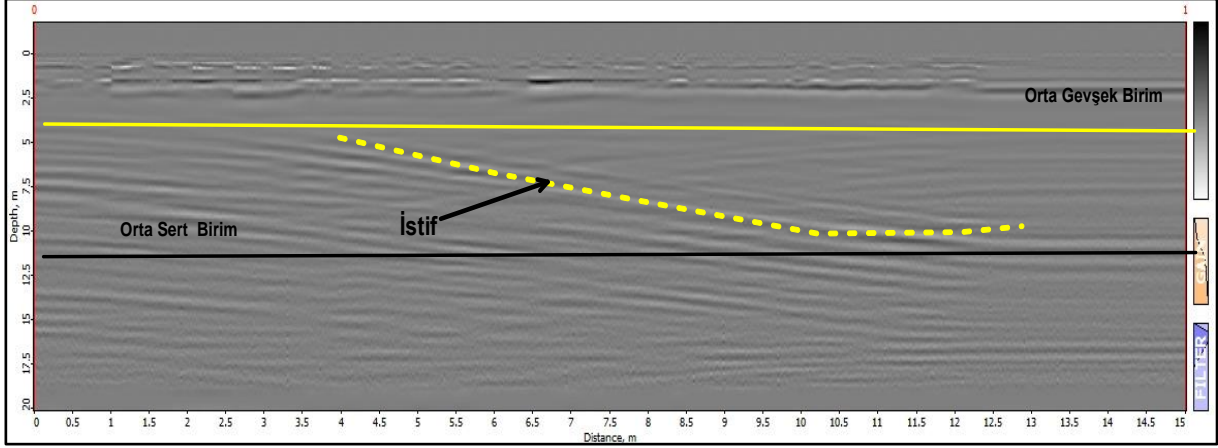
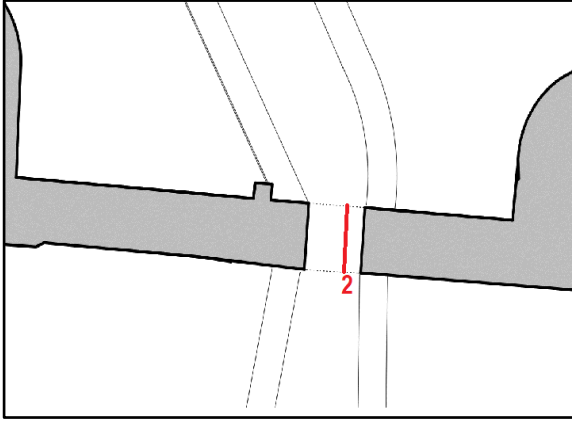
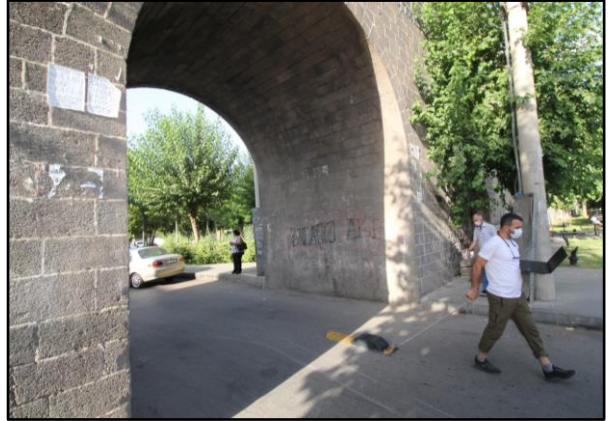
Şekil 20: Gpr (Zemin)-2 profilinin plan üzerinde konumu

**Gpr(Zemin)-2:** Ölçümünde 15.00 metre profil boyu ve 20.00 metre penetrasyon derinliği sağlanmıştır. Profilde elde edilen radagram kesitine göre; 2 boyutlu radagram kesitlerinde de gösterildiği gibi ölçülerde 2 farklı seviye ayrılmıştır. Üst kısımlarda yaklaşık 2.50 metre kadar orta gevşek birim, 2.50 – 10.00 metreler arası orta sert birim olduğu düşünülmüştür. Ayrımlanan profil boyunca meydana gelen anomali yapılar kesitte sunulmuştur. İstif değişimi dışında anomali yapısı/yapıları bulunmamaktadır. Anomali yapısının yeri Şekil 20’de plan üzerinde 2 ile gösterilmiştir.

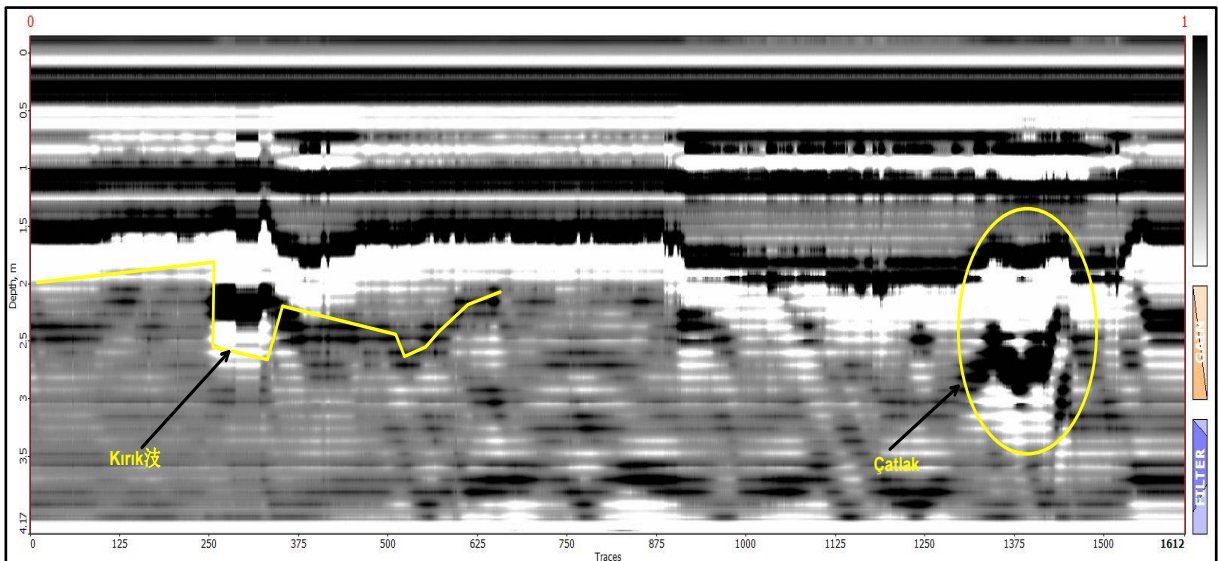
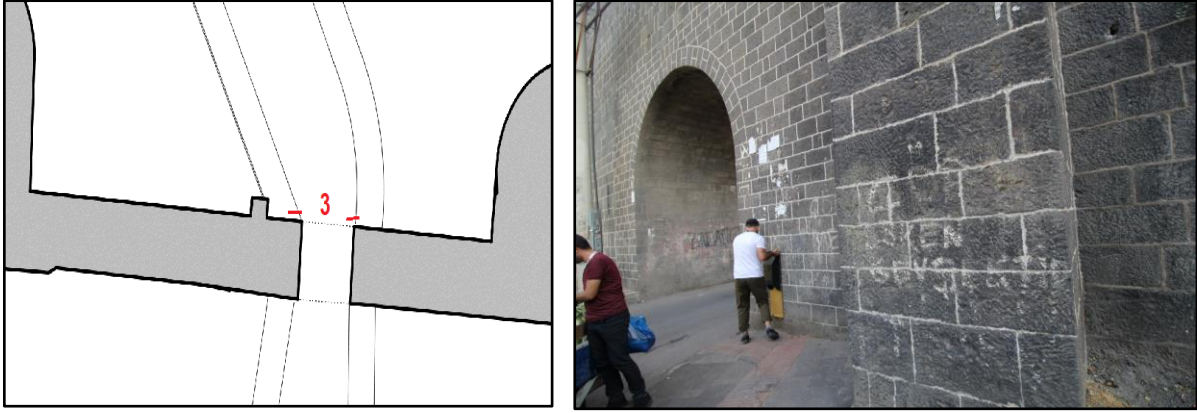
Şekil 21: Gpr (Duvar)-3 profilinin plan üzerinde konumu

**Gpr(Duvar)-1:** Ölçümünde 18.00 metre profil boyu ve 4.00 metre penetrasyon derinliği sağlanmıştır. Profilde elde edilen radagram kesitine göre; Yapı/yapıları içerisinde kırık

çatlak miktarı maksimum düzeyde bulunmaktadır. Bu yapılar genel olarak 1.50 metreden sonra oluşum göstermektedir. Anomali yapısının yeri Şekil 21’de plan üzerinde 3 ile gösterilmiştir.

- Tek Kapıda zeminde istif değişimi anomalisi dışında herhangi bir çatlak veya çökmeye ulaşılmamıştır. Duvarda yapılan ölçümlerde çatlaklar görülmektedir.

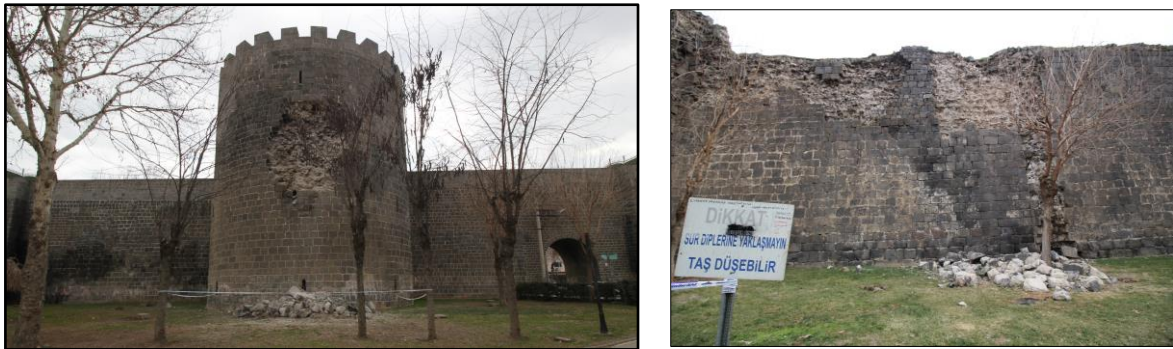
Foto 15: Burçlarda meydana gelen yıkılmalar

Surlarda meydana gelen yıkılmaların genel olarak üst kısımlarda ve bağlayıcılığın az olduğu, dikine taşların daha az kullanıldığı, burçlarda daha çok ara katlar arasına denk gelen dolgu malzemesinin fazla olduğu bölgelerde görülmüştür. Zemin aksına yakın olan özgün taş doku ebatlarının daha büyük olduğu görülmektedir. Zamanla atmosferik etkilerden oluşan hasarların ve tarih boyunca yaşanan savaşlardan kaynaklı yapılan onarım müdahaleleri duvar dokularında hissedilmektedir. Dış sur duvarlar örgülerinde büyük ve ebatlı daha

masif taşlar kullanılırken, sonraki dönemlerde yapılan onarımlarda ise daha küçük taşlar kullanılmıştır (Resim 20).

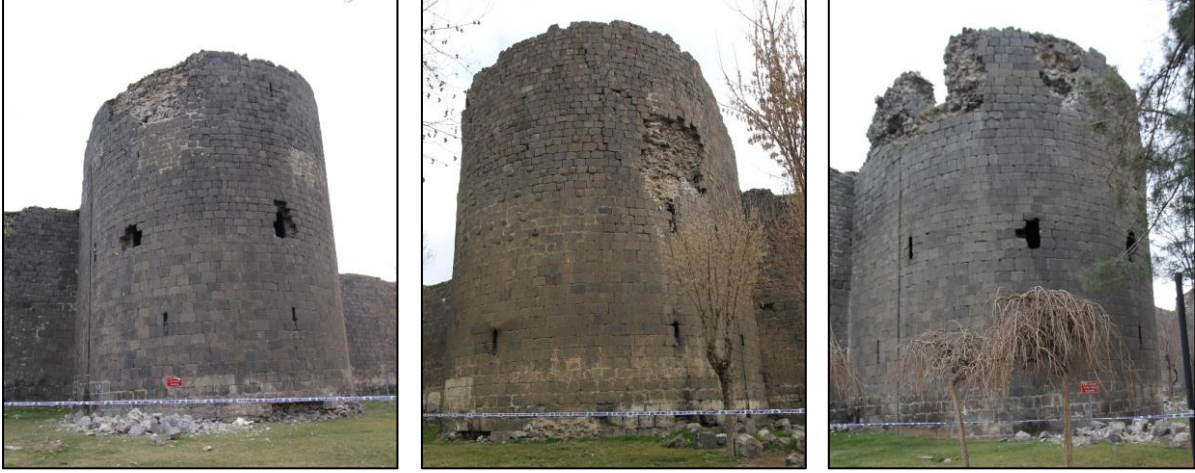
Foto 16: Farklı burçlarda meydana gelen yıkılmalar

Bakımsızlıktan kaynaklı mevcut doku ve malzeme kayıplarının olduğu bölgelerde yağmur sularının etkisiyle duvar içine sızan sulardan özgün harçların bağlayıcılığı azalmaktadır. Böyle yerler yapıların ilk yıkılmaya başladığı yerler olup zamanla tüm yapılar bu zayıf noktalardan yıkılma tehlikesi ile karşı karşıya kalmaktadır. Deprem etkisiyle yapı üzerinde hissedilen titreşimlerden kaynaklı bu zayıf noktalardan yıkılmalar oluşmuştur (Resim 21).

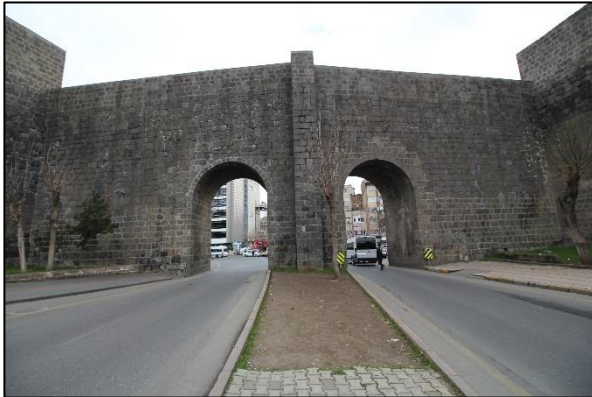
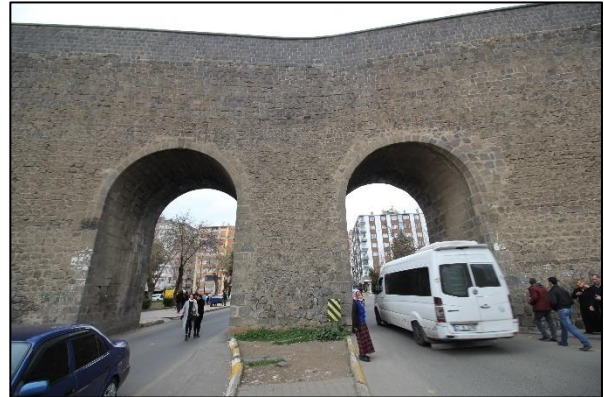
Foto 18: Deprem Sonrası Çift Kapı-22 Şubat 2023

6 Şubat Kahramanmaraş depremi sonrasında 22 Şubat tarihinde surlarda yerinde alan inceleme yapıldı. Surlarda; burçlar, duvarlar ve özellikle çalışmamız olan tüm kapılar tek tek gözlemsel olarak incelendi. Mevcut durumları fotoğflanarak geçmiş dönemde çekilen fotoğflar ve araştırmalarla karşılaştırmalar yapıldı. Yerinde yapılan gözlemsel incelemeler sonucunda kapılarda olumsuz herhangi bir durumla karşılaşılmamıştır.
