## Eski Van Şehri'ndeki Horhor Camii Kazı, Proje, Onarımı ve Kullanımı Hakkında Bir Araştırma

**Doç. Dr. Şahabettin Öztürk**

### A Study on the Excavation, Planning, Restoration, and Utilization of Horhor Mosque in Old Van City

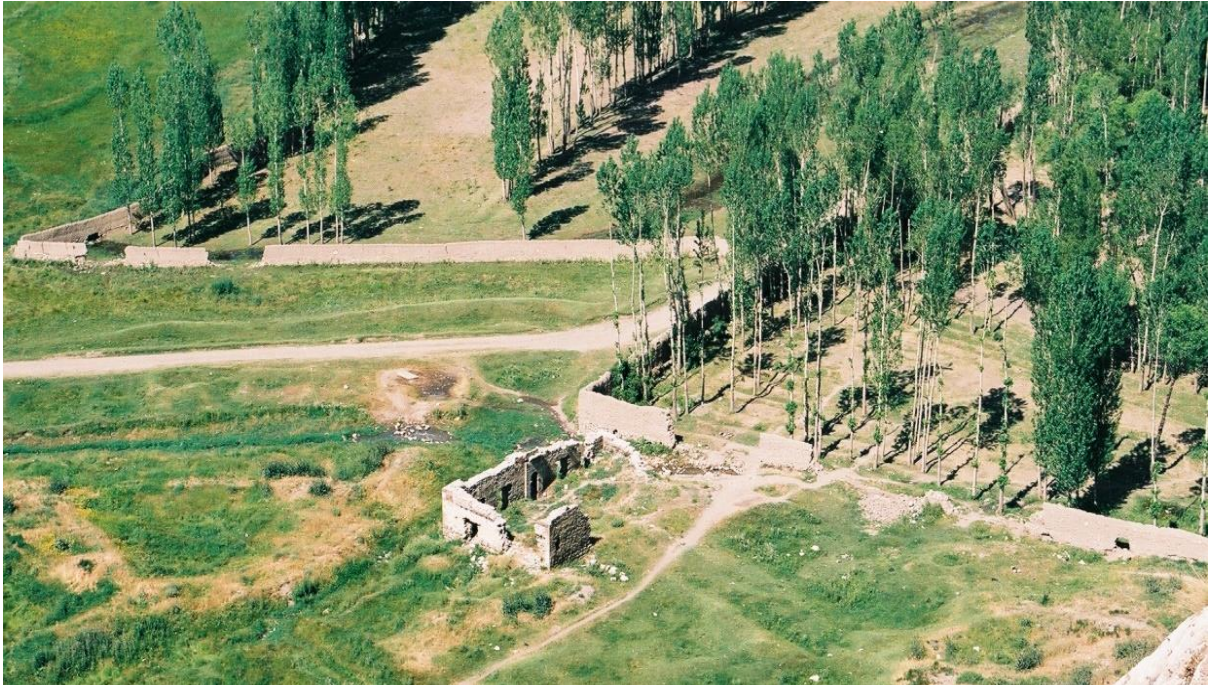
**Şekil 4. Horhor Camii Kazı ve Onarım Öncesi Kuzeydoğu Görünüşü  
(Kaynak: Ş. Öztürk 2008)**

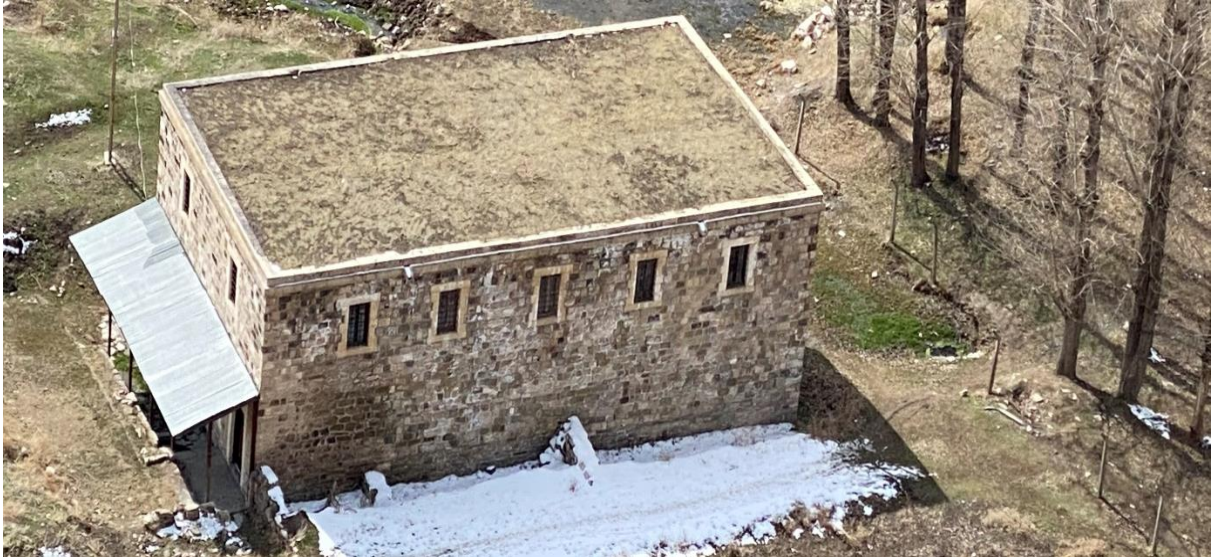
Düz toprak damın eğimi doğu-batı istikametinde kuzey ve güneye doğru % 2 eğimli olarak tasarlanmıştır. Güney ve kuzey saçaklarında yer alan iki toplamda dört adet yakpare taştan inşa edilmiş çötenler yardımıyla kar ve yağmur suları dışarıya doğru tahliye edilmektedir. Periyodik olarak yılda iki kez sonbahar ve ilkbahar aylarında düz toprak damın bakım ve onarımının yapılması gerekmektedir (Şekil 40).

**Şekil 40. Horhor Camii Kuzeydoğu ve Düz Toprak Dam Genel Görünüşü  
(Kaynak: Ş. Öztürk, 2011)**

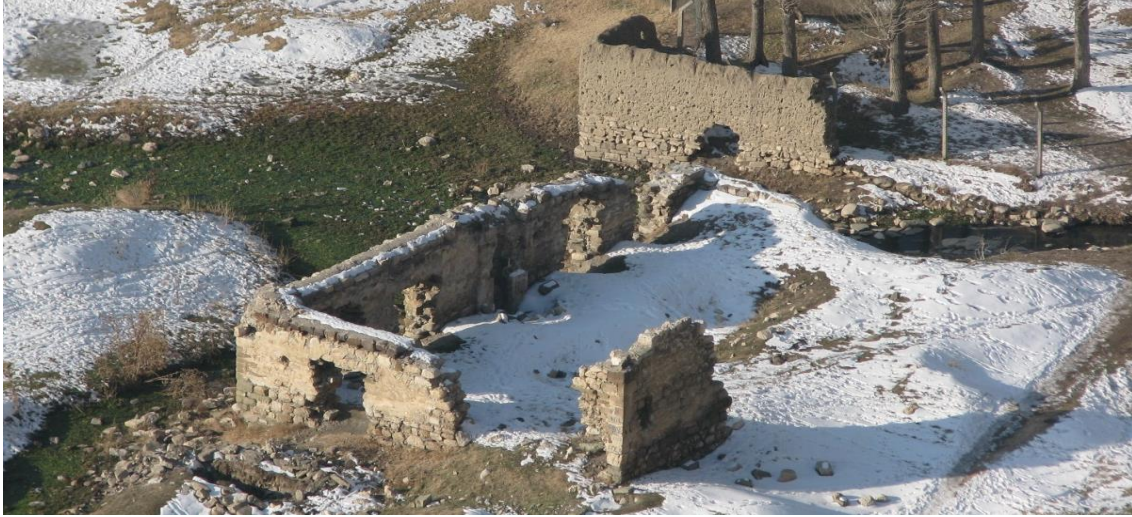
**Şekil 68. Horhor Camii Kuzeydoğu Genel Görünüşü  
(Kaynak: Ş. Öztürk, 2010)**

Horhor Camii, araştırma kazısının temel amacı, örtü sistemi ve beden duvarlarının büyük bir bölümü yıkılan iç mekan içerisindeki haftiyatın temizlenmesini sağlamaktır. Ortaya çıkan yeni mimari verileri koruma amaçlı rölöve, restitüsyon ve restorasyon uygulama projelerine aktarımını sağlamaktır. Bu kapsamda cami iç mekân zemin kotu ile zeminde yer alan mimari elemanları ortaya çıkartmak ve yapının dış beden zemin temizliğini yaparak temel zemin kotunun tespitini ortaya çıkartmaktır (Şekil 68,69).

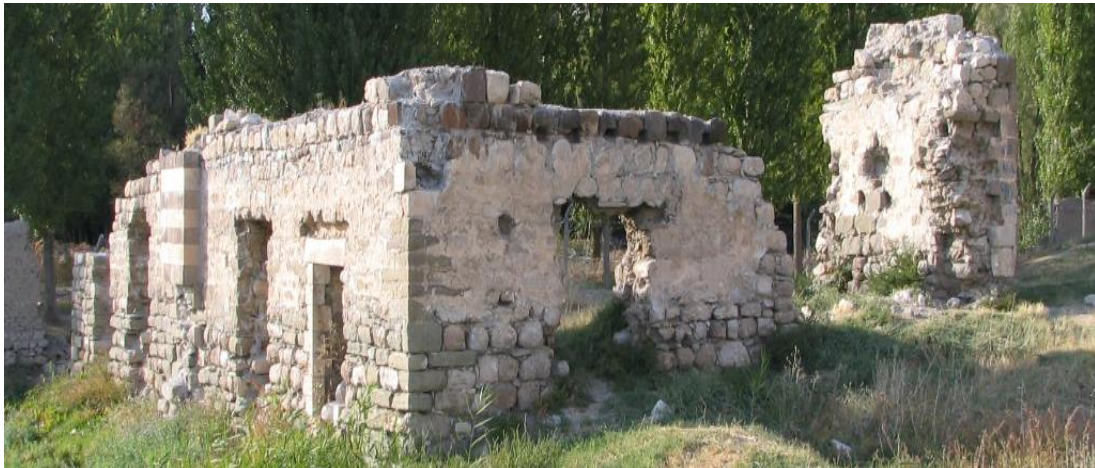
**Şekil 69. Horhor Camii Güneydoğu Genel Görünüşü  
(Kaynak: Ş. Öztürk, 2010)**

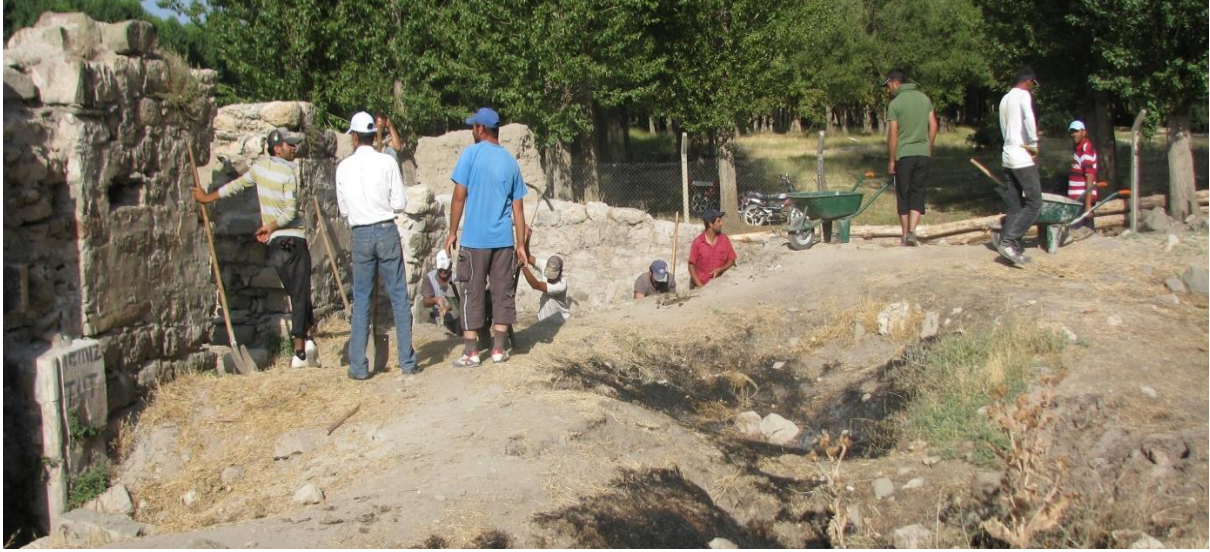
Kazı çalışmaları 2011 yılı Temmuz ve Ağustos ayları içerisinde 20 kişilik kalifiye işçi elemanının katılımıyla Van Müze Müdürlüğü'nden bir Arkeolog bir Sanat Tarihçisi ve proje mellifinin bilimsel başkanlığından oluşan bir ekip yardımıyla yaklaşık 36 günlük bir zaman diliminde yapılarak tamamlanmıştır (Şekil 70).

**Şekil 70. Horhor Camii İç Mekân Kazı Genel Görünüşü**  
(Kaynak: Ş. Öztürk, 2011)

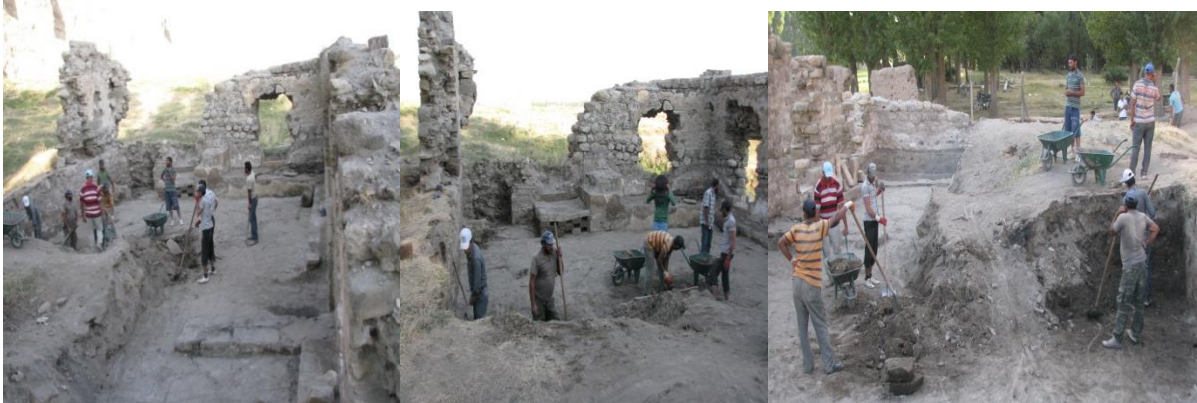
Horhor Camii'nin iç mekân ve dış çevresinde yapılan kazı ve çevre temizliğin sonucunda yaklaşık 420 m<sup>3</sup> hafriyat alan dışına taşınmıştır. Kazı çalışmalarında ortaya çıkan yeni mimari veriler, ahşap, metal ve kağıt veriler başlangıç, ara ve sonuç kazı raporlarına ve mimari koruma raporuna ayrıntılı olarak yansıtılmıştır. Kazı çalışmaları sırasında ortaya çıkarılan her türlü mimari veriler onarımda kullanmak üzere ayrı ayrı alan dışına ayrı ayrı tasnif edilmiştir.

**Şekil 71-73. Horhor Camii İç Mekân Kazı Genel Görünüşleri**  
(Kaynak: Ş. Öztürk, 2011)

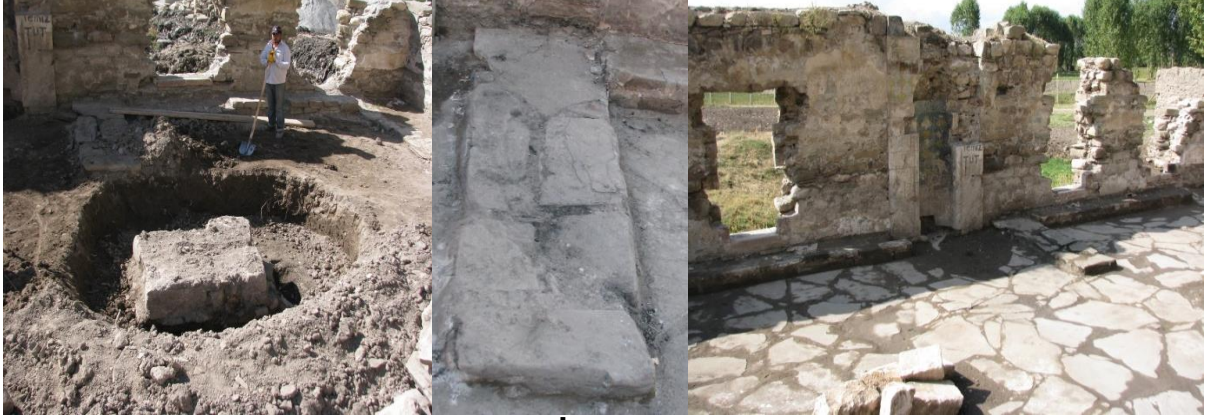
**Şekil 74-76. Horhor Camii İç Mekân Kazı Genel Görünüşleri  
(Kaynak: Ş. Öztürk, 2011)**

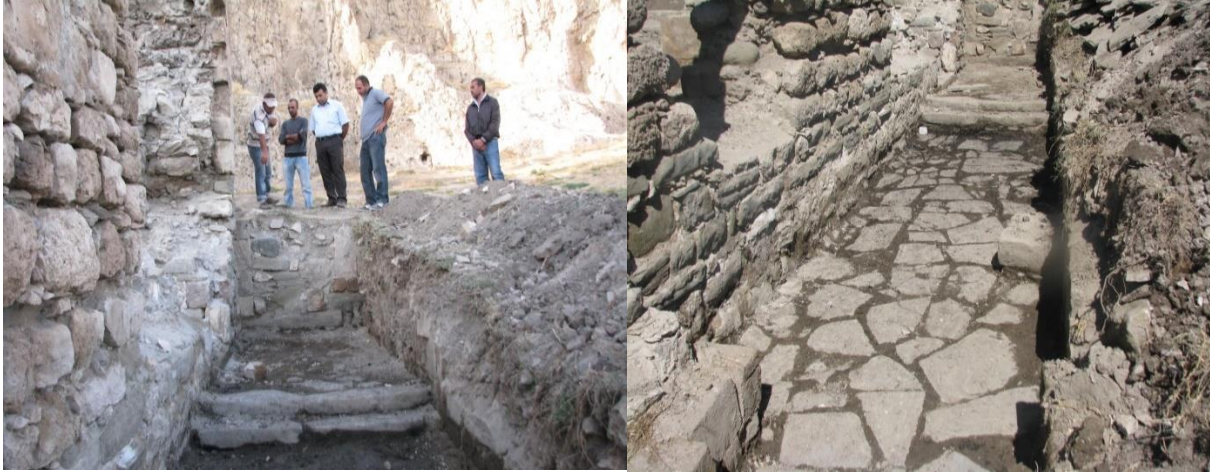
**Şekil 77,78. Horhor Camii Giriş Bölümü Kazı Görünüşleri  
(Kaynak: Ş. Öztürk, 2011)**

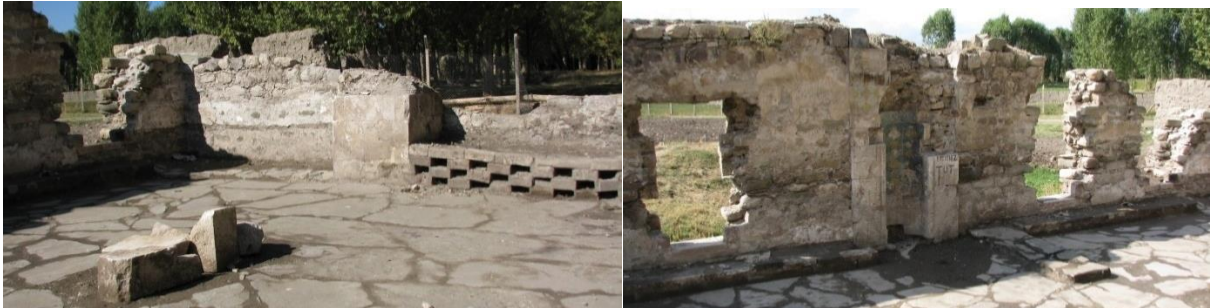
**Şekil 79,80. Horhor Camii İç Mekân Kazı Sonrası Görünüşleri  
(Kaynak: Ş. Öztürk, 2011)**

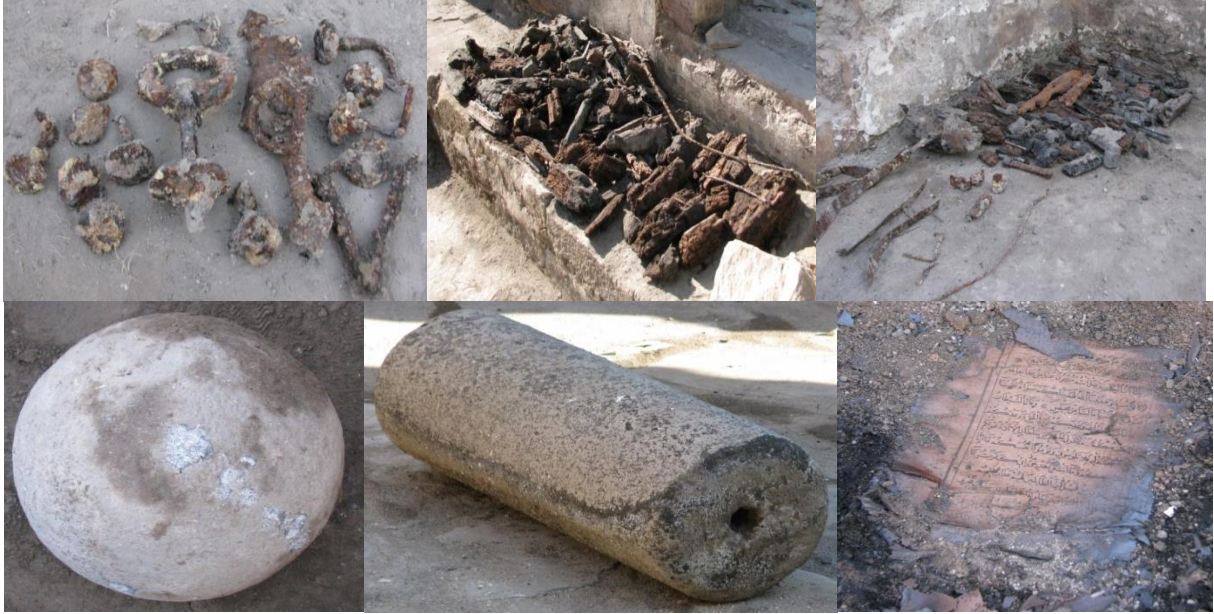
**Şekil 81-86. Horhor Camii İç Mekân Kazı Çalışmalarında Tespit Edilen Amorf Malzeme Görünüşleri(Kaynak: Ş. Öztürk, 2011)**

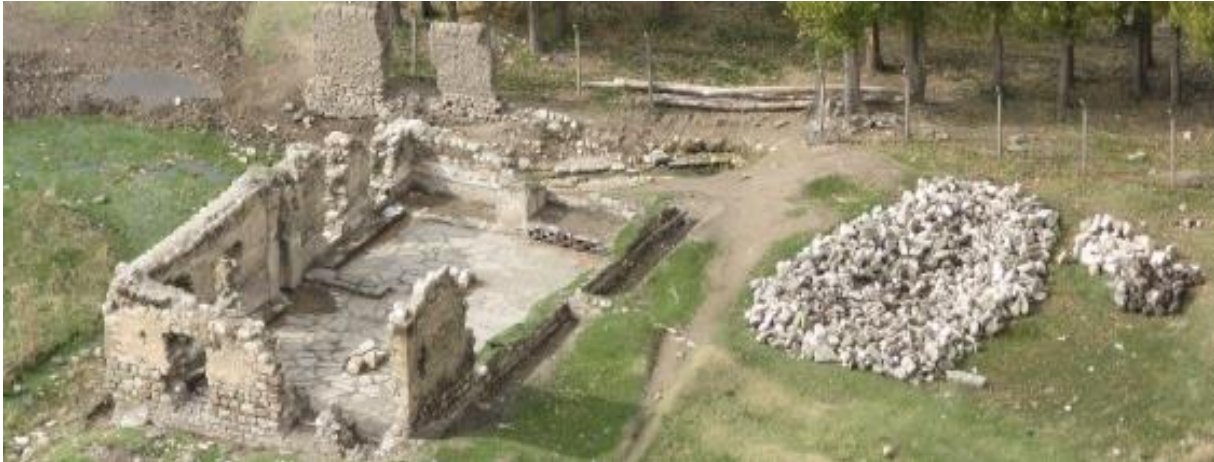
**Şekil 87. Horhor Camii Kazı Çalışmaları Sonra Genel Görünüşü (Kaynak: Ş. Öztürk, 2011)**
