## Balıkesir Kent Dokusundaki Tarihi Yapılarda Görülen Bozulmalar ve Yapıların Koruma Sorunları

**Anahtar Kelimeler;** Balıkesir, kent dokusu, tarihi yapı, bozulma, koruma sorunları

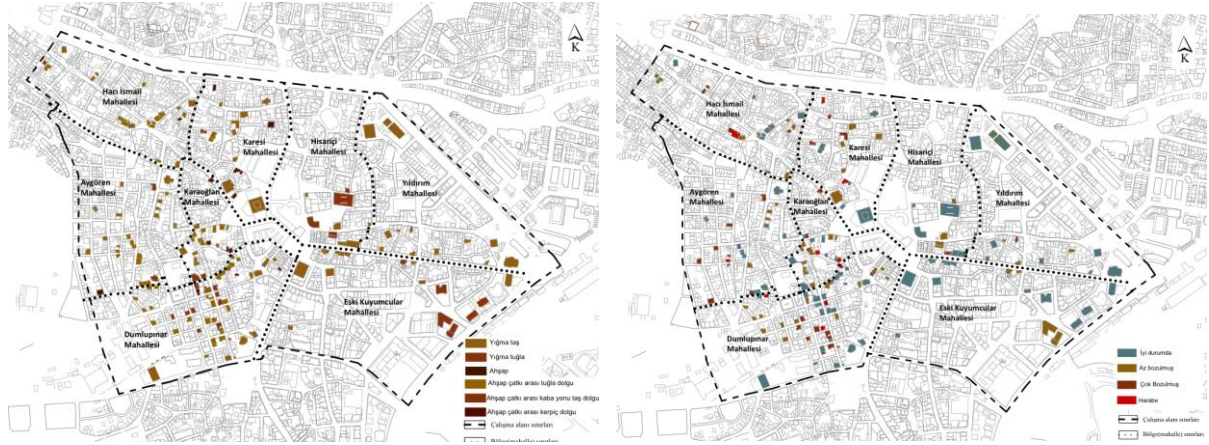
Şekil 11: Yapım tekniği ve malzeme analizi  
Şekil 12: Strüktürel durum analizi

Çalışma alanındaki yapıların strüktürel durumları iyi, orta(az bozulmuş), kötü(çok bozulmuş) ve harabe olarak dört başlıkta değerlendirilmiştir. Alan genelinde 9 adet yapı harabe olarak değerlendirilirken %16'lık kısmı oluşturan 28 yapı strüktürel olarak kötü durumdadır. %47 oranında iyi durumda yapının bulunduğu çalışma alanında çeşitli onarım ve bakımla kullanımda olan %32 oranında orta durumda yapı mevcuttur. Çalışma alanı içinde strüktürel olarak durumun kötü olduğu yapılar, genelini konut dokusunun oluşturduğu Dumlupınar, Karaoğlan ve Aygören mahallelerinde yer almaktadır (şekil 12).

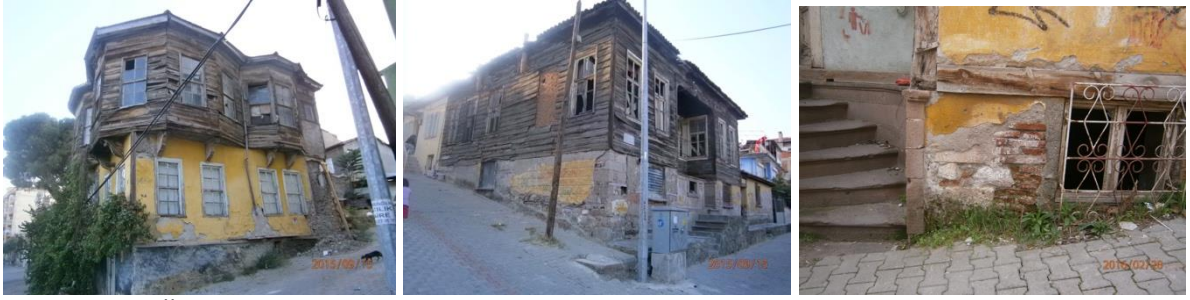
Çalışma kapsamında incelenen yapılardaki bozulmalar gözleme dayalı olarak yapılmıştır. Aygören ve Dumlupınar Mahalleri eğimli bir arazide konumlandığından, bu bölgelerdeki yapılarda genelde bodrum ve zemin katlarda su etkisiyle çiçeklenme, duvar örgülerinde derz harcı bozulmaları (dökülme, aşınma, ufalanma), suya doğrudan maruz kalan duvarlarda sıva dökülmeleri, bitki/biyolojik oluşumlar şeklinde bozulmalar gözlenmiştir (şekil 13).

**Şekil 13:** Eğimli zemindeki yapılarda görülen bozulma örnekleri; biyolojik oluşum (solda), sıva harcında dökülme/aşınma(ortada), tuğla yüzeyinde çiçeklenme(sağda)

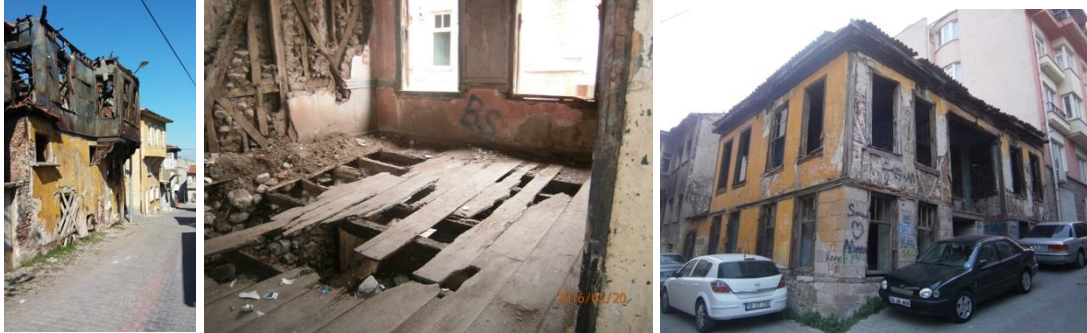
Organik bir sokak yapısına sahip Karaoğlan, Karesi, Hacı İsmail ve Hisariçi Mahallelerinde yaşayan nüfus fazla olduğundan, bu bölgelerdeki yapılarda genel olarak; hatalı onarımlar sonucu bozulmalar, yapı iç ve dış yüzeylerinin uygun olmayan sıva harçlarıyla kaplanması sonucu esas yapı malzemesinde oluşan bozulmalar, vandalizm (grafiti, yangın vb), bayındırlık etkinlikleri neticesinde tarihi yapıya zarar veren yeni yapılaşma, kent içi yoğun trafik nedeniyle atmosferdeki kirleticilerin malzeme yüzeylerinde aşınma, kirlenme/lekelenme, kabuk oluşumu şeklinde bozulmalar gözlenmiştir (şekil 14,15).

**Şekil 14:** Çeşitli şekillerde vandalizm örnekleri; yakarak tahrip etme (solda), definecilik(ortada), grafiti, yapı elemanı tahribatı(sağda)

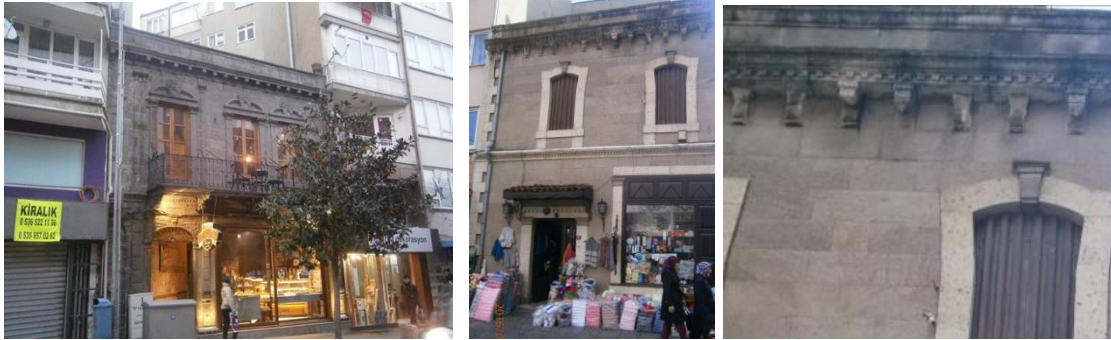
**Şekil 15:** Atmosferik kirleticiler nedeniyle taş yapı yüzeylerinde ve özellikle saçak altında oluşan kabuklar, lekeler ve aşınmalar

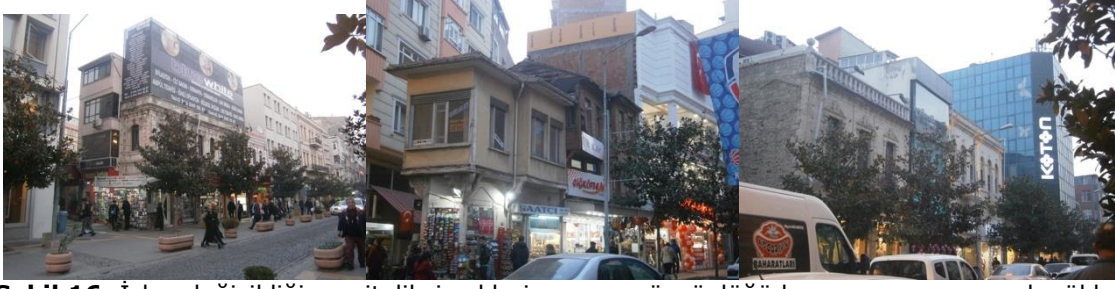
Eski Kuyumcular ve Yıldırım mahalleleri, kentte ticaretin yoğun olduğu bölgelerdir. Bu nedenle buradaki yapılarda en sık izlenen bozulmalar; yapılarda işlev değişikliğine gidilerek yapıların özgün formlarının bozulması ve uygun olmayan eklemelerle yapıya binen ağırlığın artması sonucu oluşan çatlaklar ve yapısal bozulmalardır (şekil 16).

**Şekil 16:** İşlev değişikliği ve niteliksiz eklerin yapının özgünlüğü bozması ve yapıya ek yükler yüklemesi

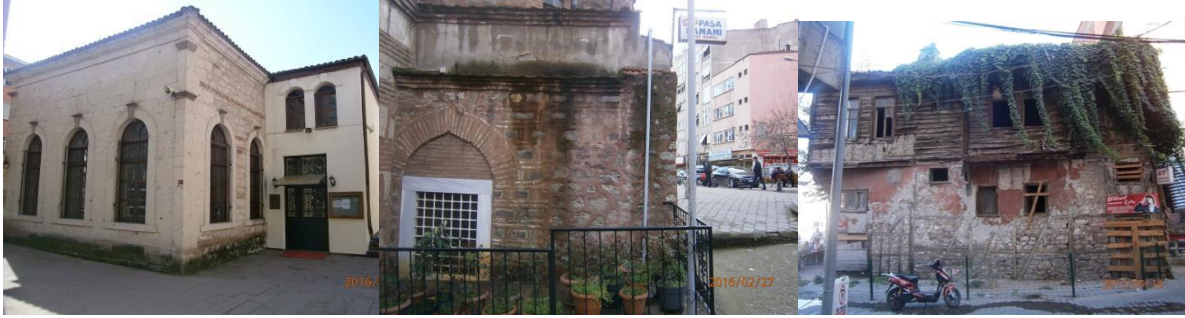
Çalışma alanında bozulmalara dair yapılan incelemelerde, eğimli arazide konumlanan yapıların bodrum ve zemin katları yağmur suyu etkisine sürekli maruz kalmışlardır. Bu nedenle zemin suyundan etkilenen bodrum katlarda bozulmalar ve nem etkisiyle biyolojik oluşumlar gerçekleşmiştir. Taş yapılarda atmosferik etkiler, trafik gibi etkenlerle yüzey kirlenmesi, yağmur suyu ve yer altı suyu etkisi ile taşta çözülmeler ayrışmalar meydana gelmiştir. Ayrıca kanatlı canlıların ağızlarıyla veya rüzgar etkisiyle polen ve bitki tohumlarının çatılarda birikmesiyle bitkisel oluşumlar gelişebilmektedir (şekil 17).

**Şekil 17:** Zemin suyu etkisi (solda), çatı sızıntı suyu etkisi (ortada), rüzgar veya kuş vb hayvan etkisiyle çatılarda bitki tohumlarının birikmesi neticesinde biyolojik oluşum(sağda)

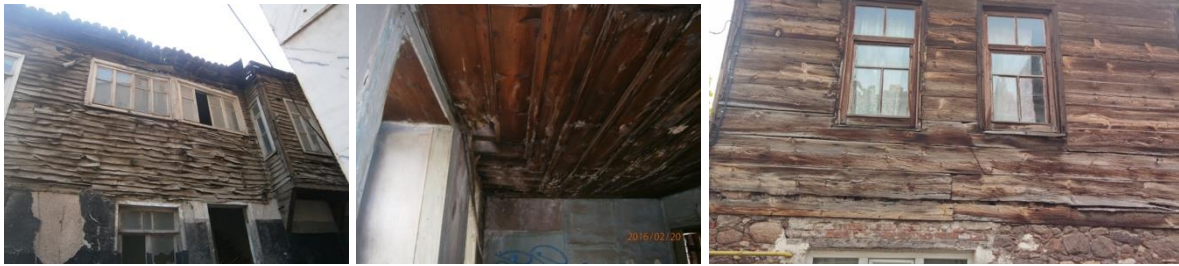
Ahşap malzeme, esas olarak yapıların taşıyıcı sisteminde kullanılmıştır. Çalışma alanındaki yapılarda taşıyıcı sistemde kullanılan ahşap malzeme zamanla bozulmuş, bakım noksanlığı ve kullanıcıların yapıyı terk etmeleri gibi nedenler ise ahşap malzemenin bozulmasını hızlandırmıştır (şekil 18).

**Şekil 18:** Ahşapta doku bozulması(solda), mantar oluşumu(ortada), renk değişimi ve aşınma(sağda)
