## Behram Paşa Camii Cephelerinin Doluluk - Boşluk Oranlarında Altın Oran - Estetik İlişkisinin İncelenmesi

**Rümeysa Betül AKIN**

**Prof. Dr. F. Demet AYKAL**

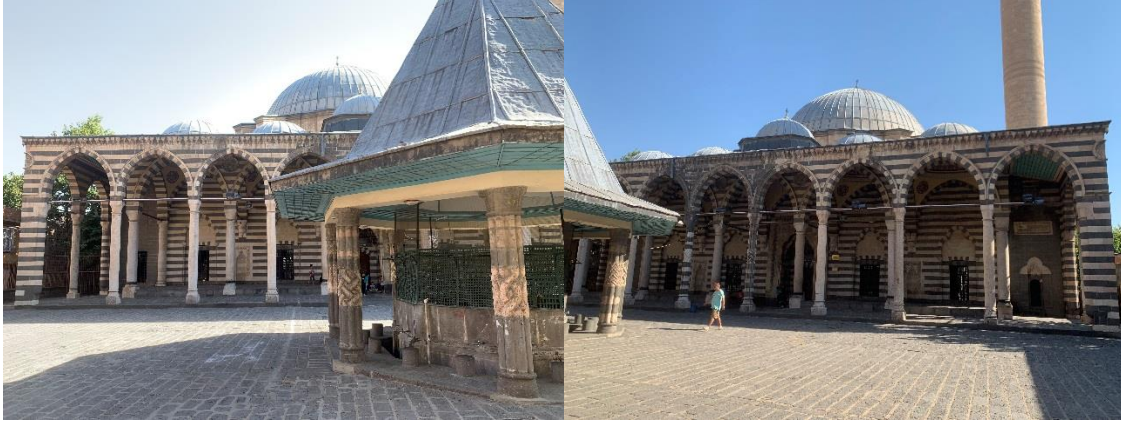
Şekil 3.5. Behram Paşa Camii

Mimar Sinan eseri olan Behram Paşa Cami'nin avlusuna kuzey, doğu ve batı yönlerinden açılan kapılarla girilmektedir. Avlunun ortasında sekizgen planlı sekiz sütun üzerine oturan şadırvanı bulunmaktadır (diyarbakırkültürenvanteri 2012).

Caminin, merkezinde yer alan büyük kubbesi ve kare planlı harimin kuzeyinde, 2 sıralı, yanlara da uzanan 5 kubbeli son cemaat yeri vardır (Tuncer 1996). Caminin asıl son cemaat yeri kubbelidir. Ortadaki kubbe daha yüksek tutulmuş olup, içerden kaburgalı bir yapısı vardır. Ayrıca bu kubbenin önündeki eğimli çatıyla örtülü ikinci bir son cemaat yeri bulunmaktadır. Bir sıra beyaz ve bir sıra siyah taşlardan inşa edilmiştir. Son cemaat yerinde, iki küçük mihrabiye bulunmaktadır. Özenle işlenmiş ve nişi mukarnaslarla süslenmiştir (diyarbakırkültürenvanteri 2012). Camiye; dilimli kemer kavsara içinde basık kemer açıklıklı büyük bir kapıdan giriş sağlanmaktadır. Kapının etrafını, mukarnaslı bir bordür çevrelemektedir. Kavsaranın içi, iri mukarnaslar ve sarkıtlarla süslenmiştir. Ayrıca kapının sağında ve solunda da nişler bulunmaktadır. Tek kubbe ile örtülü olan caminin kubbesi, duvarlara değil her duvara duvar ayağı diyebileceğimiz, ikişer çıkıntı yapmış ayaklara oturmaktadır. Kubbeye geçiş, tromplarla sağlanmıştır (diyarbakırkültürenvanteri 2012). Trompların duvarlara binen ayakları, mukarnaslarla işlenmiştir. Duvar ayakları, birbirine kemerlerle bağlanmıştır. Yukarı kısımda da üç tarafı çeviren bir mahfil bulunmaktadır. Camide; ana mihrap dışında, üç tane sağ ve üç tane sol tarafta olmak üzere altı tane mihrap bulunmaktadır. Caminin tüm duvarları, zeminden belirli bir yüksekliğe kadar çinilerle süslenmiştir. Güney kısmında; mermer kapılı, sivri külahlı, minberi mevcuttur. Minber kapısının üstü, mermerden bitkisel bezeklidir. Kubbeye, kalem işi bezemeler mevcuttur (diyarbakırkültürenvanteri 2012).

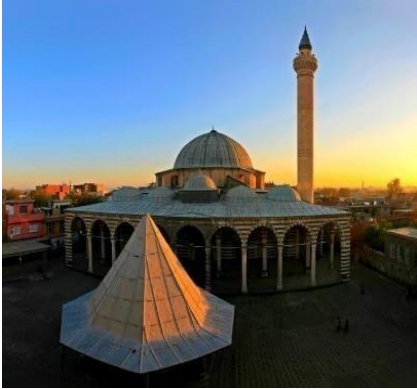
| BEHRAM PAŞA CAMİİ | | |
|---|---|---|
| Behram Paşa Camii | Behram Paşa Camii Girişi | Behram Paşa Camii Revakları |
