## El Aman Kervansarayı'nın Yeniden İşlevlendirme Açısından Değerlendirilmesi ve Tasarım Önerileri

**Yaprak Berna Süphanoglu\*, Elif Güneş\*\*, Gülşah Çelik Başok\*\*\***

### Evaluating Adaptive Re-Use and New Design Proposals of El Aman Kervansaray

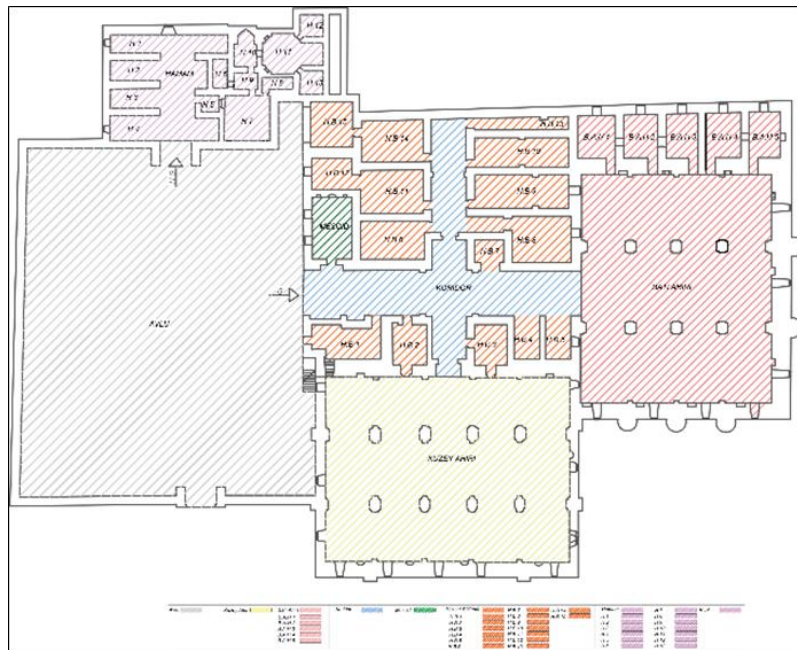
**Görsel 6.** El Aman Kervansarayı Anahtar Plan Şeması.

Kervansarayın en eski birimi olduğu düşünülen batı ahırı doğu-batı doğrultusunda iki sıra halinde uzanan altı haçvari paye ile üç sahına ayrılmış, üzeri ise yine doğu-batı doğrultusunda sivri beşik tonozlarla örtülmüştür. Yapının kuzey duvarlarını destekleyen, payandaların arasında mazgal pencereler bulunmaktadır.

Batı ahırında bulunan kare planlı ve üzeri sivri beşik tonozla örtülmüş beş hücre mevcuttur. Mekân açısından batı ahırıyla benzerlik gösteren kuzey ahırındaki ana kemerler daha ince olan kemerlerle sağlamlaştırılmıştır (Arık 1971: 89; Öztürk- Tökmeci 2011:109). Kervansarayın güney bölümü, yapının diğer bölümlerden farklı bir plan şeması sergilemektedir. Yapıdaki tüm hizmet bölümleri burada çözümlenmiştir. Avlunun batısında bulunan giriş eyvanı, koridor ve hizmet bölümlerine bağlanmaktadır. Batı-doğu doğrultusunda devam eden eyvan, üzeri kubbeli kare planlı koridora açılmaktadır. Hizmet bölümünde farklı fonksiyonlarla kullanılan on beş birim ve bir mescit bulunmaktadır. Avlunun güneyinde ise hamam ve hamama bağlı on üç birim bulunmaktadır. Kesme taş malzemesinden inşa edilen hamam, tipik Osmanlı hamamlarının plan şeması ile benzerlik göstermektedir. Duvarları kesme taş ile kaplanan hamamın büyük bir bölümü yıkılmış ve tahribe uğramıştır (Arık 1971: 89; Uluçam 2002:314) (Görsel 6).

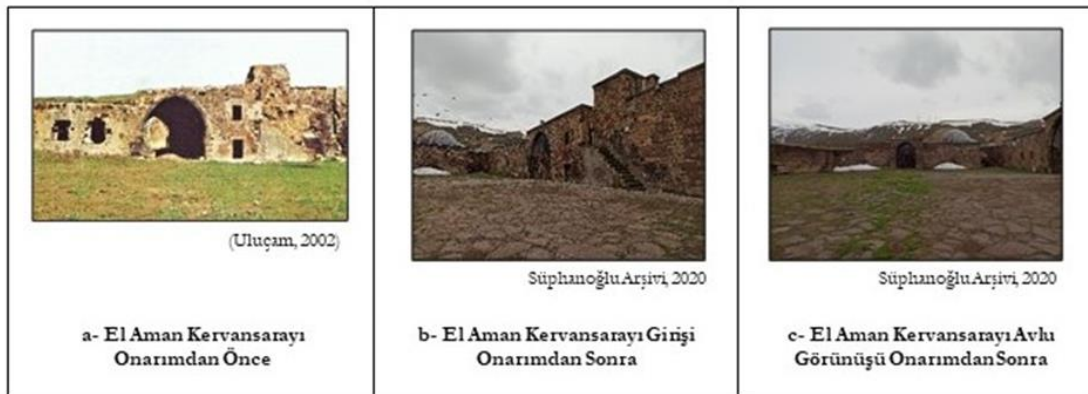
**Görsel 7.** a- Onarımdan Önce Avlu, b-Onarımdan Sonra Avlu, c- Onarımdan Sonra Avludan Hamama Bakış (Uluçam 2002:314; Süphanoglu Arşivi 2020).

Restorasyon projesinin ardından avlu bölümü yaz mevsimlerinde gerçekleştirilecek açık hava sergisi ve benzeri faaliyetlere yönelik olarak Eğitim ve Kültür merkezine ait bir alan olarak planlanmıştır. Avlunun iç ve dış duvarlarında doğa etkisi, kar ve yağmur sularıyla oluşan bozulmalar nedeniyle (Görsel 7) boşalan derzler ve eksik taşlar özgün boyut ve malzeme ile tamamlanmıştır. Avlu zemininde özgünlüğünü koruyan malzemeler dışında boşalan kısımlar orijinal kesme taş ile kaplanmış ve ek bir döşeme yapılmamıştır (Görsel 7).

Bu bölüm, ölçüleri itibarıyla kervansarayın en büyük birimini oluşturmaktadır. Orijinal işleviyle kullanıldığı dönemlerde yaz mevsimlerinde ticari amaçlarla aktif kullanılan bir alan olduğu tahmin edilmektedir. Restorasyonun ardından önerilen kullanımı ise yaz mevsimlerinde gerçekleştirilecek olan sergi faaliyetleri olarak belirlenmiştir (Görsel 7).

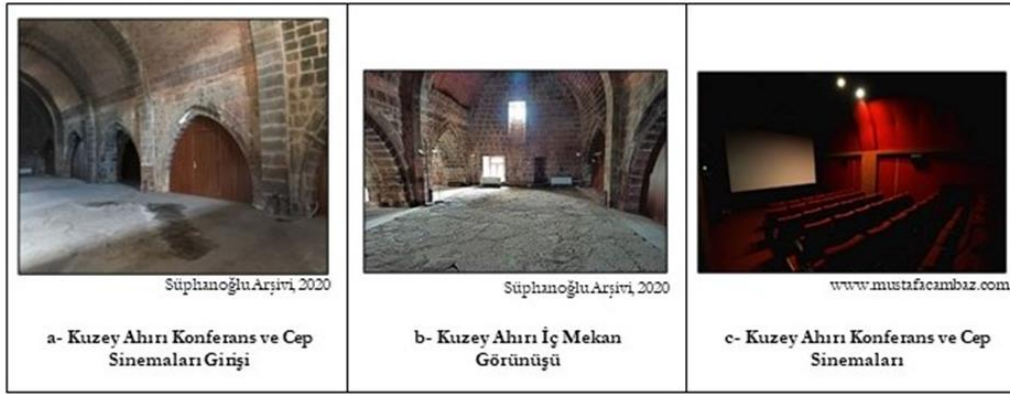
**Görsel 8.** a- Konferans Salonu ve Cep Sineması Girişi, b- Kuzey Ahır İç Mekân Görünüşü, c- Konferans Salonu ve Cep Sineması İç Mekân Görünüşü (Süphanoglu Arşivi 2020; www.mustafacambaz.com).

Kervansarayın yeniden işlevlendirme projesi doğrultusunda kuzey ahırının Konferans Salonu ve Cep Sinemaları olarak kullanılması planlanmıştır (Görsel 8). Restorasyon projesinin ardından kuzey ahırının dört köşesinde uygulanması planlanan her biri 55 kişi kapasiteli cep sinemaları ve konferans salonu, kuzey ahırının sadece güney cephesinde uygulanmış ve bunlara ait ortak bir fuaye düzenlenmiştir (Görsel 8). Kuzey ahırında fuaye bölümünde genellikle hareketli mobilyaların tercih edildiği, ihtiyaca bağlı olarak farklı fonksiyonlarla kullanıldığı ve bir süre kafe olarak da hizmet verdiği gözlemlenmiştir. Ancak, cep sineması ve konferans salonu için yapıya uygulanan kalıcı yöntemler, tarihi yapılarda tercih edilen teknikler değildir.

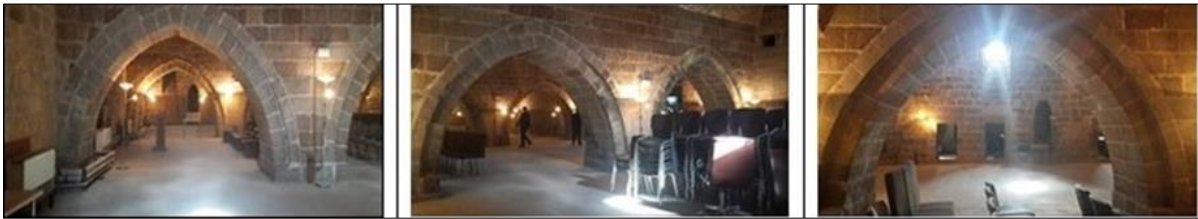
**Görsel 10.** a- Kuzey Ahırında Toplantı v.b Faaliyetlerin Gerçekleştirildiği Alan, b- Çok Amaçlı Salon, c- Kuzey Ahırında Kullanım Dışı Kalan Alan (Bitlis Koruma, Uygulama ve Denetim Bürosu Fotoğraf Arşivi 2019).

Resmi gazetede Kültür Merkezlerindeki çok amaçlı salon nitelikleri tiyatro, sinema, dans, konferans gibi kültürel, sanatsal ve bilimsel faaliyetlerin gerçekleştirilmesi mümkün mekânlar olarak belirtilmiştir (Kültür Yatırımlarının ve Girişimlerinin Belgelendirilmesine ve Niteliklerine İlişkin Yönetmelik 2009: Madde 19). Yönetmelik kapsamında değerlendirmek gerekirse, çok amaçlı salon uygulamalarında kullanılan yöntem ve tekniklerin koruma altındaki tarihi yapılarda özgün dokuyu arka planda bırakan müdahaleler olduğu anlaşılmaktadır. Batı ahır, kuzey ahırın tekrar eden konferans salonu fonksiyonu dışında, çok amaçlı salon niteliklerine fiziksel olarak cevap verememektedir (Görsel 10).

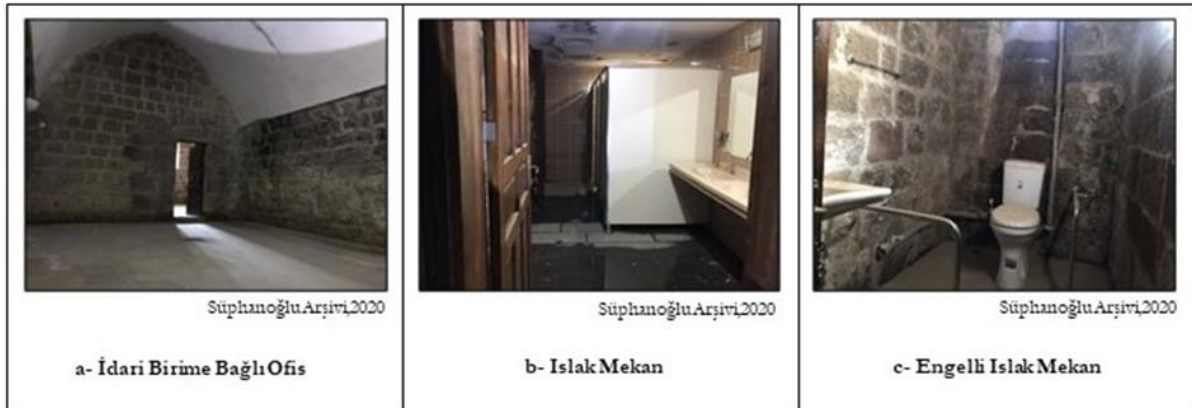
**Görsel 11.** a- Hizmet Bölümü, b- Islak Mekânlar, c- Engelli Islak Mekân (Süphanoglu Arşivi 2020).

Fonksiyon şeması, restorasyon projesinin ardından hazırlanan kervansarayın, hizmet bölümündeki okuma salonu ve kütüphane olarak işlevlendirilen mekânların seçilen fonksiyonlara ölçüleri itibarıyla cevap veremeyecek olması nedeniyle idari yönetim birimlerine dahil edildiği gözlemlenmiştir. İhtiyaç halinde işlevi şekillenecek olan diğer bölümler ise 4 ve 5 numaralı hizmet birimleridir. Kervansarayın hizmete açık olduğu günlerde hareketli mobilyalarla bekleme ya da dinlenme amacıyla kullanılması düşünülen açık mekânlar zaman zaman depo olarak da kullanılmaktadır. Hizmet bölümünde, ıslak mekân ve idari birimlerin çoğunda yüzeylerin terlediği, nem ve rutubet olduğu gözlemlenmiştir (Görsel 11).

Kullanılmaması nedeniyle düzenli bakımları yapılmayan ıslak mekânlarda ise arızalı aparatlar nedeniyle sık sık zeminin su aldığı gözlemlenmiştir. Dolayısıyla kervansarayın yeniden kullanıma açılmaması durumunda uzun vadede yapıya daha büyük zararlar verecek olması kaçınılmazdır.

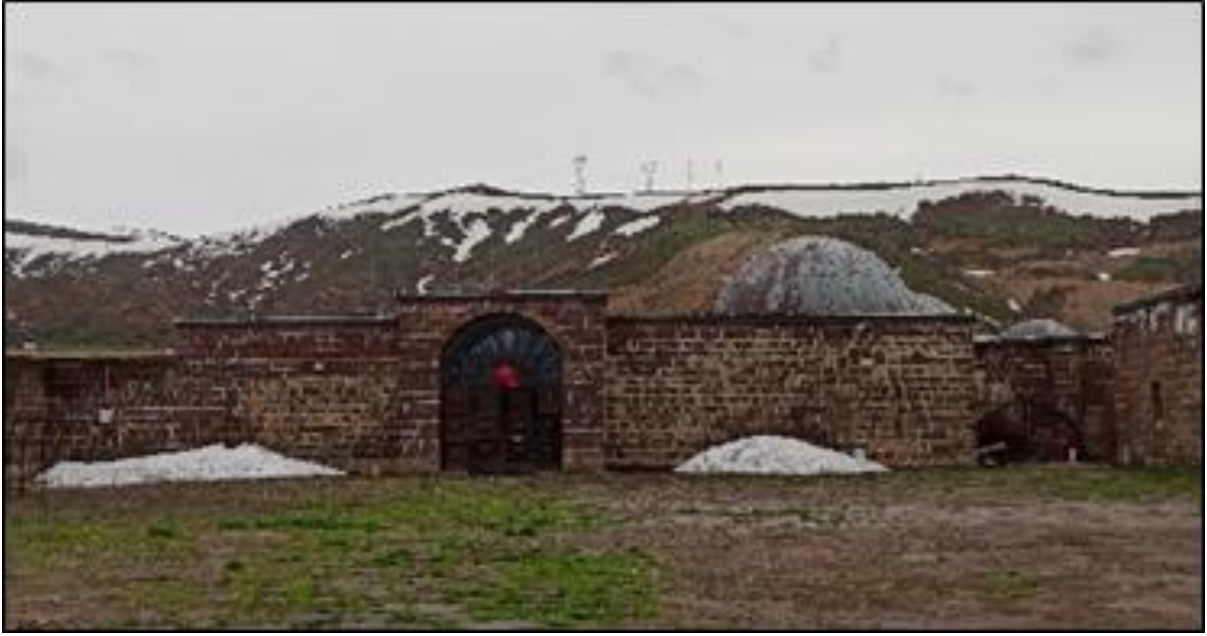
**Görsel 12.** Hamam Bölümü Dış Görünüş (Süphanoğlu Arşivi 2020).

Kervansarayın bu bölümü onarımın ardından "Bitlis Yöresinin Yemek Kültürünü Tanıtma ve Yaşatma Alanı" olarak işlevlendirilmiştir (Görsel 12). Mutfak, yemek yenilen ve servis yapılan mekânlar ve depo bölümleri oluşturulmuştur. Ek olarak Bitlis yöresine ait yemeklerin pişirilmesi için mekân dışına bir tandır da konulmuştur (Öztürk-Tökmeci 2011:105).

Hamam bölümü, kervansarayın restorasyon projesi sürecinde yeniden inşa edilen bir bölümdür. Dolayısıyla hamam bölümündeki bina ve işlev koordinasyonunu tarihi yapılarda yeniden işlevlendirme çerçevesinde değerlendirmek tutarlı bir yaklaşım değildir. Ancak, hamam bölümü kervansaraydan bağımsız bir yapı olmadığı için seçilen işlev kervansarayı fiziksel olarak etkilemektedir. Tarihi yapılarda yeniden işlevlendirme kriterlerinden -fiziksel uyumluluk- çerçevesinde yapının fiziksel koşullarını etkileyen, yapının dengesini bozan ve yeni bozulmalara sebep olan işlemlerden kaçınılmalı, özellikle yüzeylerin terlemesine, nem seviyesine ve sıcaklığına dikkat edilmelidir. Mutfaklar, sıcaklık ve nem oranının sürekli değiştiği birimlerdir.

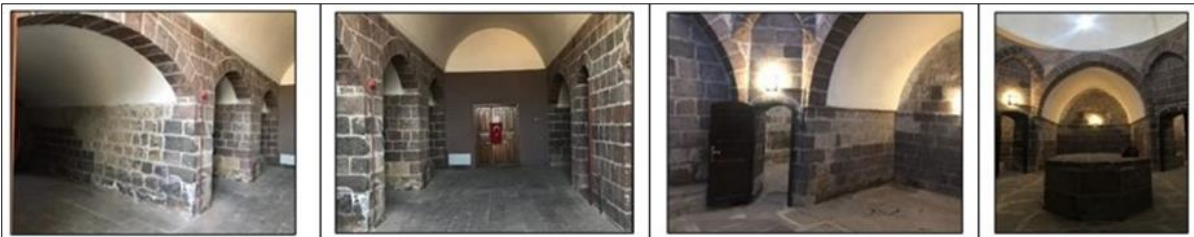
**Görsel 13.** a- Yemek Yeme Alanları b- Mutfak Girişi c- Sıcaklık Bölümü d- Halvet Birimleri (Süphanoğlu Arşivi 2020).

13 mekândan oluşan hamamın 6 bölümü, yaklaşık 90 metrekarelik alan mutfak ve yemek yeme fonksiyonu ile kullanılmaktadır (Görsel 13). Geriye kalan 83 metrekare, 7 bölüm ise kullanılmamaktadır (Görsel 13). Dolayısıyla mutfak ve yemek yeme alanlarının, cep sinemaları 110 kişi kapasiteli olan kuzey ahır ve 532 metrekare büyüklüğünde çok amaçlı salon olarak hizmet veren batı ahırının kapasitelerini karşılayabilmesi olanaksızdır.

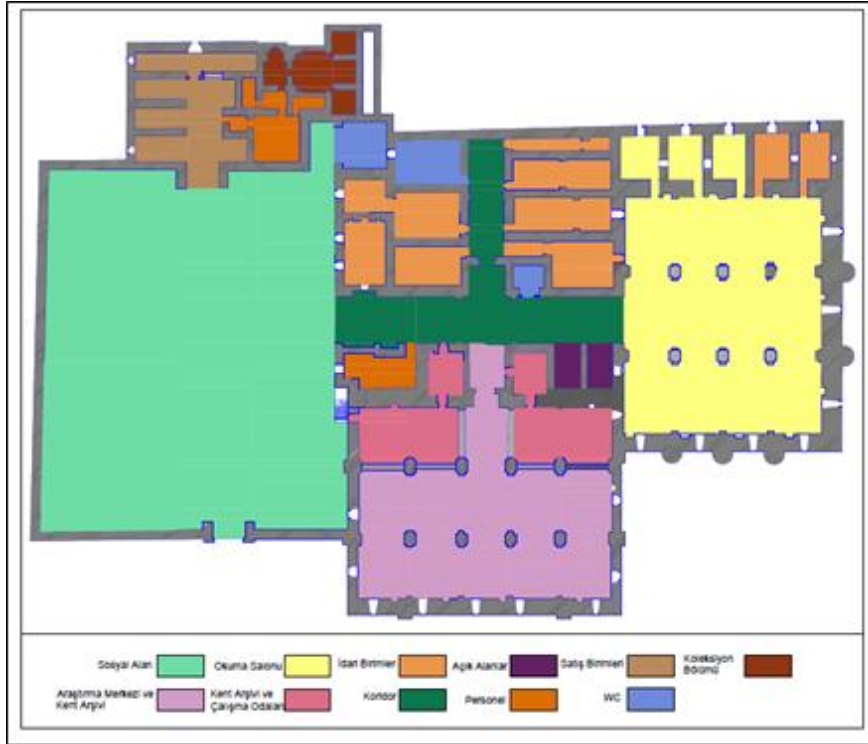
**Görsel 14.** Kütüphane İşlevi İçin Önerilen Fonksiyon Şeması.

El Aman Kervansarayı için önerilen işlevin, günümüz koşullarına ve kent halkının sosyal-kültürel ihtiyaçlarına cevap verecek, yapının mekânsal kurgusu ile paralellik sağlayan, toplumun daha aktif bir rol üstleneceği şekilde yeniden değerlendirilip projelendirilmesi öngörülmektedir. Araştırma merkezi ve kent arşivi, araştırmacı grup odaları, okuma salonu, kitap satış alanları ve açık havada kitap okuma imkânı sağlayan, sosyal ve kültürel faydacılığın ön planda tutulduğu kütüphane işlevi düşünülmüştür. İşlevler kurgusu, farkı lejantlarla yapının özgün plan şemasına en uygun şekilde yerleştirilmiştir (Görsel 14). Avlu okuma, araştırma, yeme-içme ve dinlenme ile sosyal bir alan olarak düzenlenmiştir. Kuzey ahır, kent arşivi ve grup araştırma birimleri fonksiyonları ile Araştırma Merkezi ve Kent Arşivi olarak düzenlenmiştir.

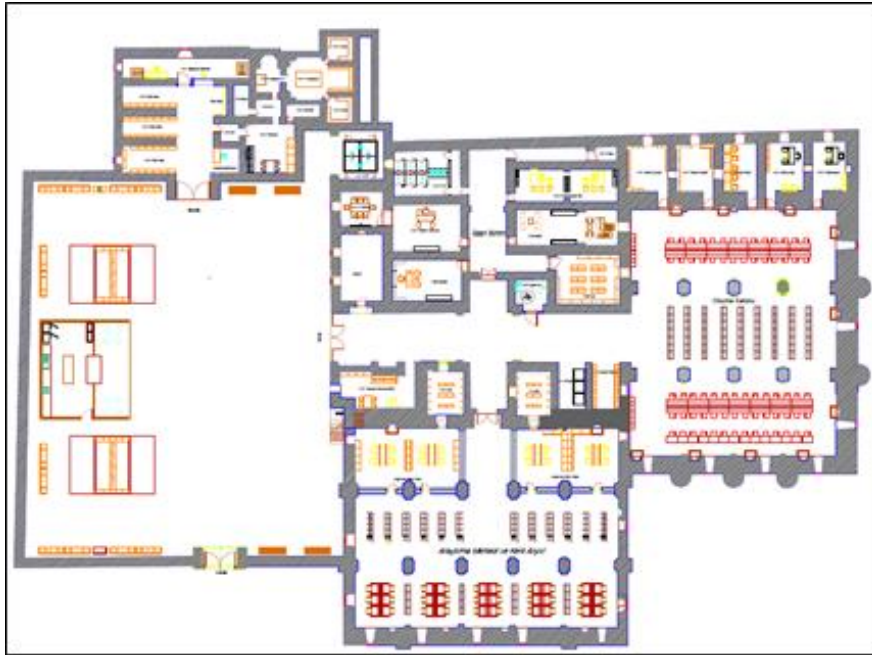
**Görsel 15.** Öneri İşlev Planı.

Okuma salonu olarak düzenlenen Batı ahırında ise, rezerv eserler ve süreli yayınlar birimleri ile internet erişim odası ve bu üç mekâna erişimi sağlayan kütüphaneci ofisi ile ödünç kitap birimi konumlandırılmıştır. Hizmet bölümü yine idari birim olarak işlevlendirilmiş, hamam ise kitap satış, koleksiyon bölümü ve bu mekânlardan sorumlu personel birimleri olarak kurgulanmıştır (Görsel 15).

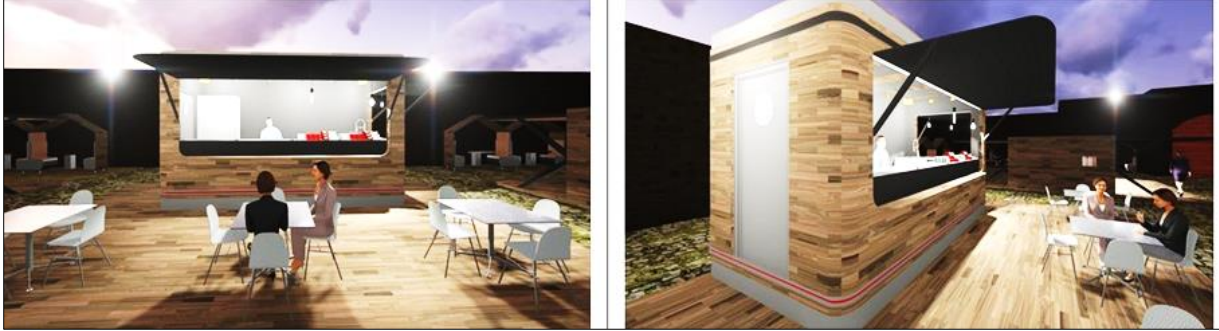
**Görsel 16.** Avluda Önerilen Oturma Planı ve Önerilen Konteyner Kafe Modeli.

karşısına 25 metrekare ölçülerinde taşınabilir, yeme-içme ihtiyaçlarını karşılayan kompozit kaplama konteyner kafe ünitesi konumlandırılmıştır (Görsel 16). Kafe ünitesi gibi zeminden bağımsız iki adet çift taraflı konteyner mobil kütüphane modülleri yerleştirilmiştir (Görsel 17).

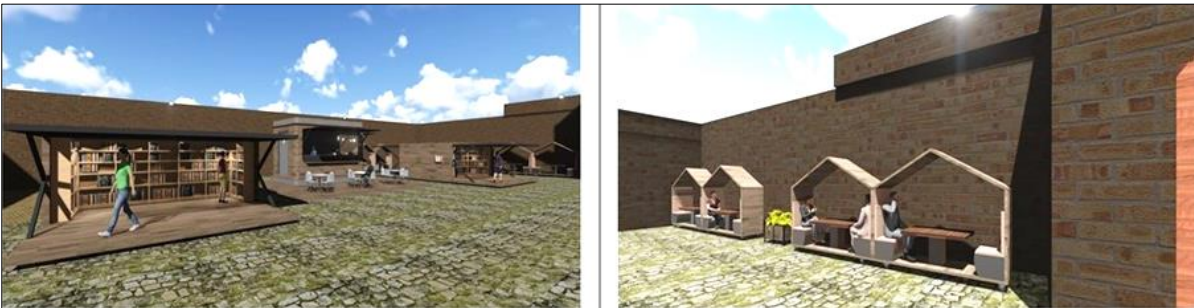
**Görsel 18.** Konteyner Kütüphaneler ve Kafe, Mobil Oturma Birimleri.

Avlunun doğu duvarı ile konteyner kütüphanelerin arasında ise 260m\*55m ölçülerinde okuma, çalışma ya da dinlenme alanı olarak kullanılabilen bireysel alanlar oluşturulmuştur (Görsel 18). Mobil oturma üniteleri, hareketlilik için dört adet ağır hizmet tipli, kilitli tekerleklerle konum değişikliğini ve kullanımı kolaylaştırmaktadır.

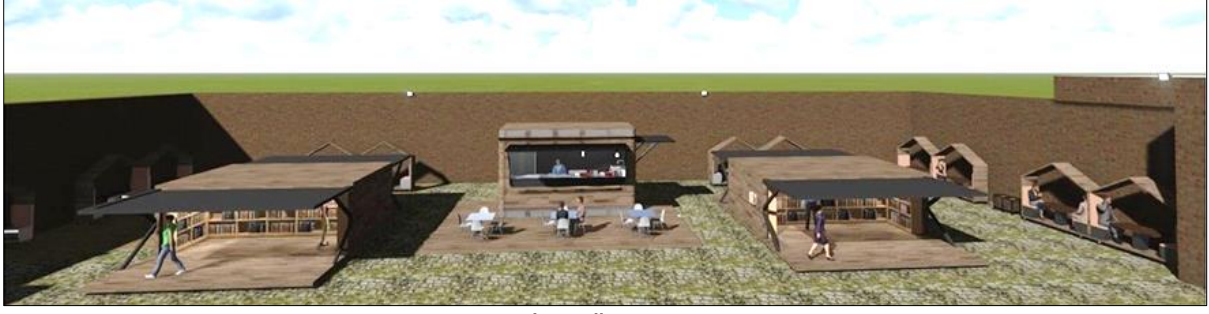
**Görsel 19.** Avlu İçin Önerilen Genel Görünüm

Oturma modülleri, iklim değişikliği durumunda kolayca muhafaza edilmesi adına mobil kütüphane konteynerlerinin ölçüleri esas alınarak tasarlanmıştır. Avlu zeminine herhangi bir müdahalede bulunmamak ve gerek görüldüğü takdirde kapsamlı faaliyetlerin gerçekleştirilmesine uygun olması adına bu alandaki tüm modüller hareketli ve taşınabilir üniteler olarak tercih edilmiştir (Görsel 19).

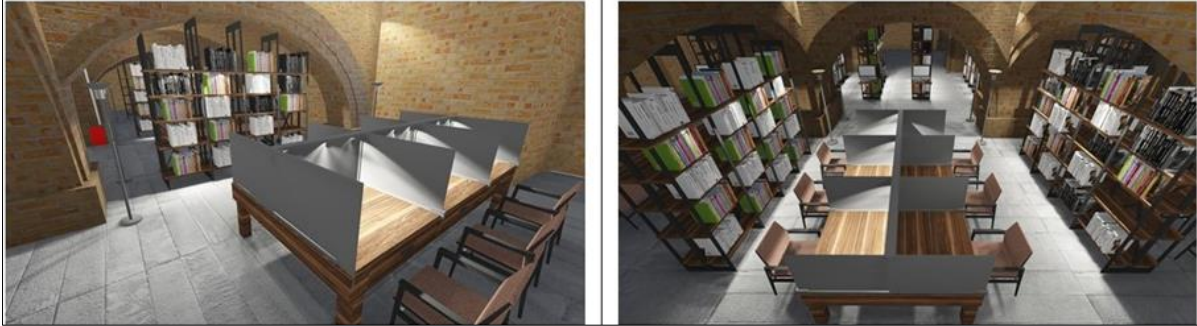
**Görsel 20.** Kuzey Ahır İçin Önerilen Araştırma Merkezi ve Çalışma Alanları Modelleri.

Kuzey Ahır: Konferans salonu ve cep sinemaları olarak işlevlendirilen bölüm, Araştırma Merkezi ve Kent Arşivi olarak düzenlenmiştir (Görsel 20). Ahırın giriş cephesine konferans salonu ve cep sinemaları fonksiyonları için eklenen duvarlar ile oluşturulan kapalı mekânlara, tarihi yapıya zarar vermemek adına müdahale edilmemiş mevcut durum üzerinden kurgulanmıştır. Konferans salonu ve cep sinemaları olarak kullanılan mekânların grup çalışmalarına imkân sağlayan araştırmacı birim odaları olarak kullanılması önerilmiştir. Cep sinemalarına projeksiyon odaları olarak hizmet veren bölümlerin ise, kent arşiv deposu olarak işlevlendirilmesi önerilmiştir. Araştırmacı birim odalarına bağlı mekânlara, yapının mevcut durumunda koridordan ikinci bir kapıyla ulaşım sağlanmıştır. Fuaye alanı ise bilgisayar erişimli, masif ladin ahşap ve metal profillerle tasarlanmış kitaplık sistemleri ile araştırma merkezi olarak kurgulanmıştır (Görsel 20-21).
