## Kültür Mirası Bir Eğitim Yapısının Dönüşümü (1908-2021) ve Restorasyon Önerisi: "Samsun Sultanisi"nden "Olgunlaşma Enstitüsü"ne

### Conversion of Cultural Heritage Educational Building (1908-2021) and A Restoration Proposal: From "Sultanî of Samsun" to "Maturation Institute"

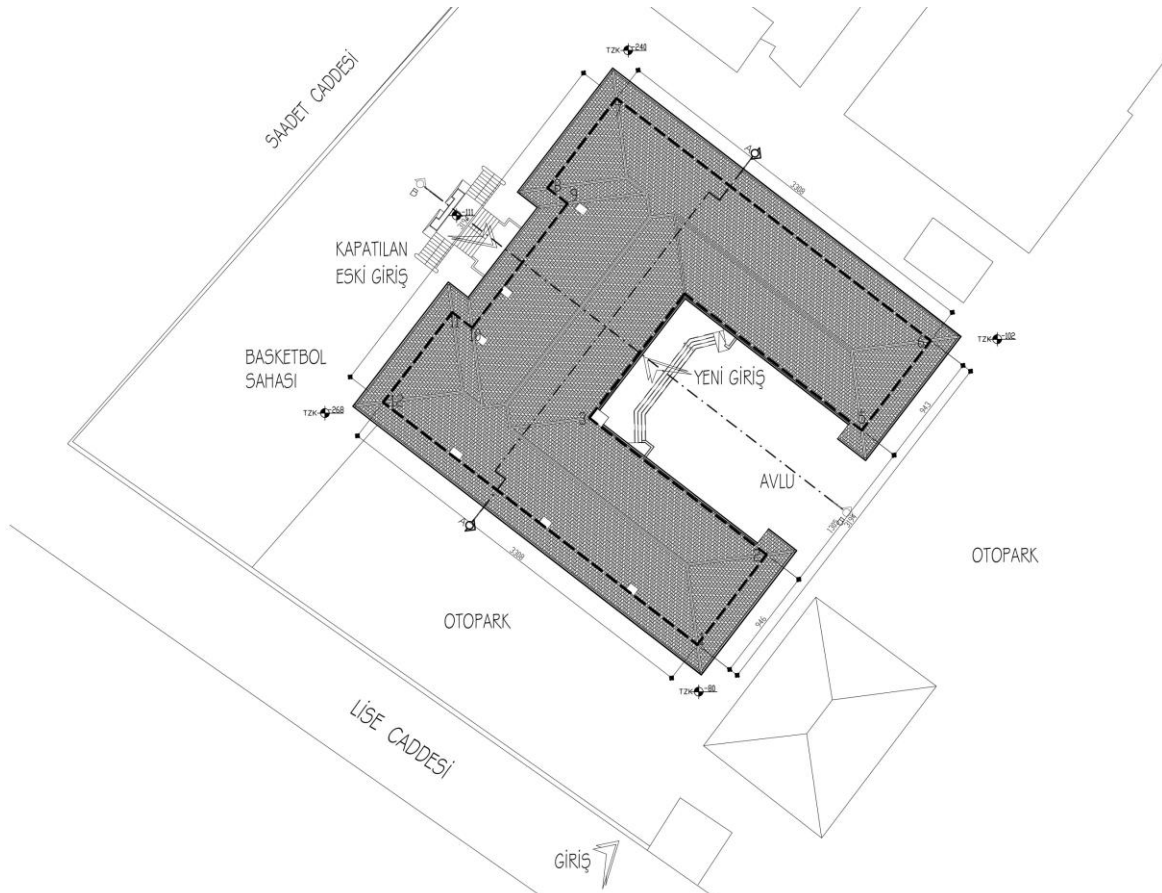
Resim 3. Samsun Olgunlaşma Enstitüsü Vaziyet Planı (Mustafa Güner Ofisi)

Günümüzde Olgunlaşma Enstitüsü olarak kullanılan tescilli yapı, Samsun İlkadım İlçesi, Kılıçdede Mahallesi, Lise Caddesi ile Saadet Caddesi köşesinde, 3623 Ada, 12 Parsel'de (S.İ.Ö.İ., 2012: 73) bulunmaktadır (Resim 3.). İçinde farklı okulların da yer aldığı, imarda "eğitim adası" parseli olarak tanımlanan okullar yerleşkesi içerisinde yer almaktadır. Bitişğinde Samsun 19 Mayıs Anadolu Lisesi ve Samsun Anadolu İmam Hatip Lisesi olmak üzere iki adet lise binası bulunmaktadır. Komşu yapı adalarında bitişik nizam çok katlı yapılar yer almaktadır. Yapı, Samsun il merkezinde olduğu için çok yoğun bir araç ve yaya trafiğinin içerisinde bulunmaktadır.

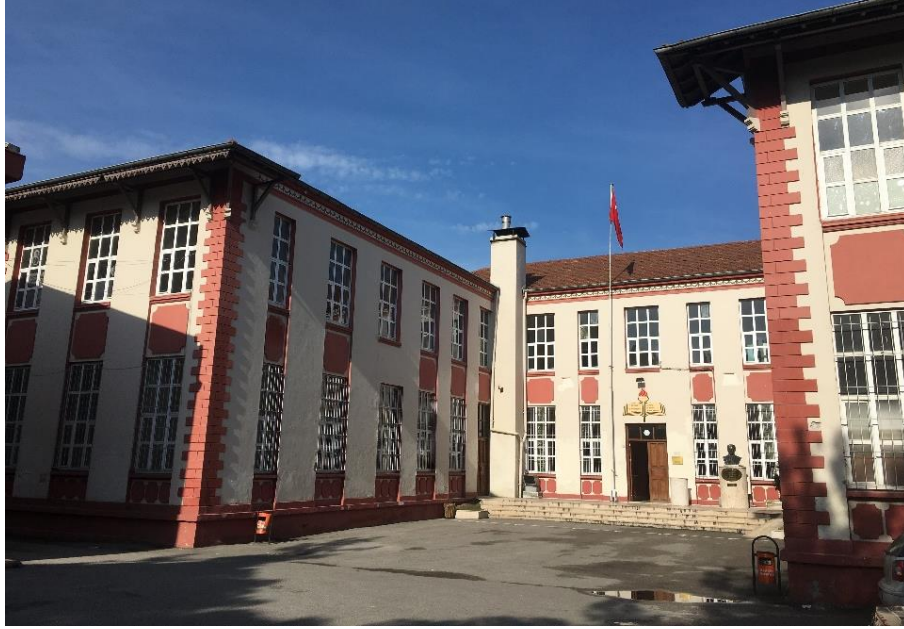
Resim 4. Samsun Anadolu Atatürk Lisesi, 2018 (Yazarın Arşivi)

İki katlı, köşe kolonları kesme taştan yapılmış, geniş saçaklı, kırma çatılı kâgir bir yapıdır. Duvarları ise dolu harman tuğlasıdır. Yapının planı, büyük dikdörtgen bir salon ve onun etrafında sınıfların yerleştirilmesi ile çözülmüştür. Yapının girişinde sağda ve solda taş merdivenler bulunmaktadır ve yapıya giriş kuzeybatı yönünden yuvarlak kemerli bir kapı ile sağlanmaktadır. Dikdörtgen pencereler bulunan yapının cephelerinde kesme taş bloklar kullanılmıştır. Düz ve geniş saçakları ahşap desteklerle taşınmaktadır (Resim 4.).

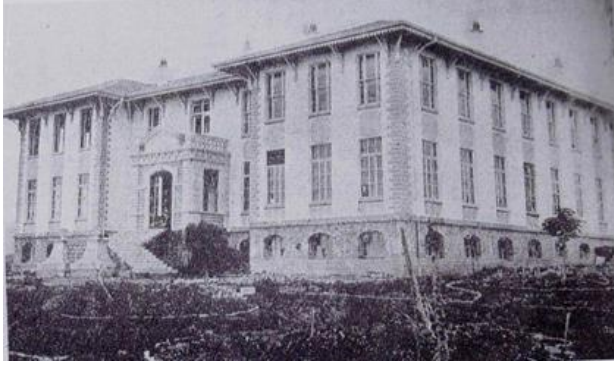
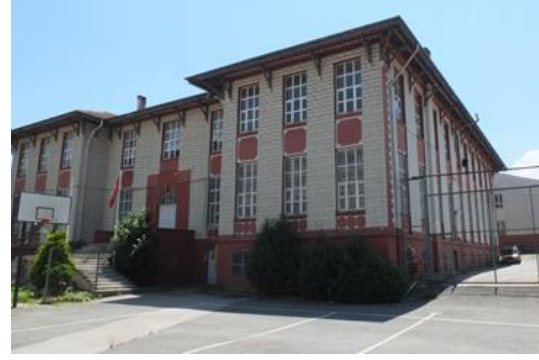
Resim 5. Samsun Sultanisi ve Samsun Olgunlaşma Enstitüsü (Mustafa Güner Arşivi)

1908-1912 yılları arasında inşa edilen yapı, Samsun Sultanisi olarak eğitim vermeye başlamıştır (Resim 5.). 1912-1914 yılları arasında Ticaret İdadisi de bu binada eğitim öğretime devam etmiştir. 1914 yılında I. Dünya Savaşı'nın başlamasıyla birlikte bir süre Askeri Hastane olarak, 1919 tarihinde ise İşgal Kuvvetleri Karargâhı olarak kullanılmıştır. Savaş sonrasında 1923'de, savaş nedeniyle yetim kalan şehit çocukların barındığı Yetimler Yurdu'na (Dar'ül Eytam) dönüştürülmüştür. Bu hizmetini eğitim öğretim çalışmalarıyla birlikte yürüttükten sonra 1926-1927 yılları arasında Ticaret Mektebi ve ortaokul olarak hizmet vermiştir. 1927 yılından sonra ise pansiyonlu olarak eğitim öğretime Samsun Lisesi adıyla devam etmiş, 1952 yılında 19 Mayıs Lisesi olarak ismi değiştirilmiştir. 1967 yılında öğrenci sayısının fiziki kapasiteyi aşması nedeniyle lise kısmı aynı bölgedeki şimdi binasına taşınmış ve orta kısım Atatürk Ortaokulu adıyla eğitim öğretime devam etmiştir. 1992 yılında gösterdiği yüksek performanstan dolayı 1993 yılında yabancı dil ağırlıklı eğitim veren lise statüsüne geçirilmiştir. 1998 yılında ise Anadolu Lisesi statüsü verilerek Samsun Atatürk Anadolu Lisesi adını almıştır (M.E.B., 2021; S.İ.Ö.İ., 2012:73) Son olarak yapı, 2018 yılında Samsun Olgunlaşma Enstitüsü'ne dönüştürülmüştür (Resim 5).

Yapıya inşaat edilişinden günümüze kadar yapılan müdahalelere rağmen mimari üslubu nispeten korunmuştur. Statik olarak sağlam durumdaki yapının özellikle plan tipolojisi günümüze kadar özgün kalabilmiştir. Yapıya ilk kullanımdan günümüze kadar birçok eklemeler ve değişiklikler yapılmış; ihtiyaç gereği büyük sınıflar bölünmüş ve koridorda mekânlar oluşturulmuştur. Bunların yanında bilinçsizce yapılmış müdahaleler de bulunmaktadır: Ana giriş kapısı iptal edilmiş, zemin kaplamaları değiştirilmiş, merdivenler seramik kaplama yapılmış, özgün taş malzemeler boyanmış, pencere elemanları alüminyum doğrama olarak değiştirilmiş ve bazı kapılar eklenmiştir. Binada yapılan en önemli müdahale ise giriş kapısının olduğu yerdeki revaklı giriş bölümünün ve bununla

bağlantılı olarak üst katta bulunan balkonun kaldırılmasıdır (Resim 5.). Bu bölümler, yapının 1919 yılına ait fotoğraflarında görülmektedir.

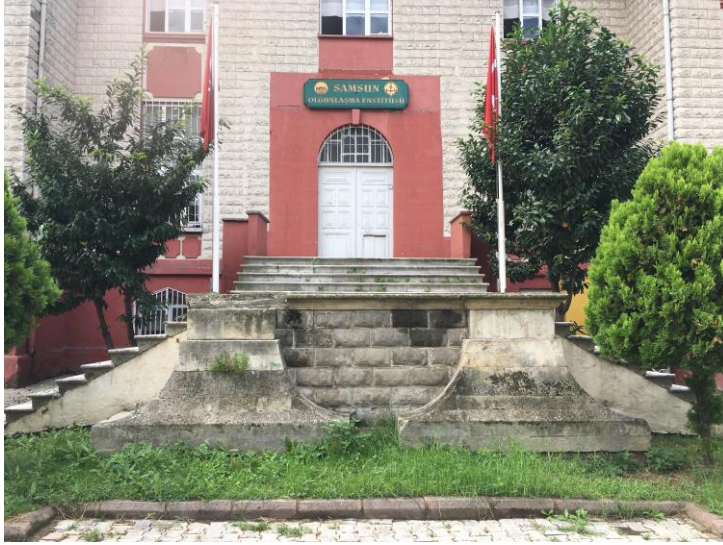
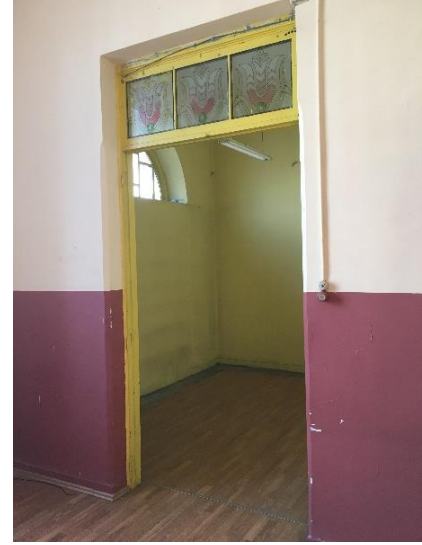
Resim 6.Zemin Kat'tan eski girişin dışarıdan ve içeriden fotoğrafları (2021, 2018) (Yazarın Arşivi)

Zemin katta bazı sınıflara ve koridorlara duvarlar eklenmiştir. Örneğin ana giriş kapısının iç bölümüne duvar örülmüş (Resim 6.), sonraki bölüm olan şimdiki giriş holüne açılan kısım da duvarla kapatılmıştır. Girişin sağında ve solunda kalan köşe sınıflar da ikiye bölünmüştür. Koridorların sonuna doğru duvar eklenerek oda ve WC yapılmıştır. Zemin kat döşemesi tamamıyla değiştirilmiştir. Koridorların avluya bakan tarafında sağ ve sol beden duvarlarında pencereler, kapıya dönüştürülmüştür. Avlu zemini kot olarak yükseltilmiş ve dolayısıyla avluya çıkan merdivenler de değiştirilmiştir. Zemin katın dış cephesinde sıvanın üzerine boya kaplaması yapılmıştır.

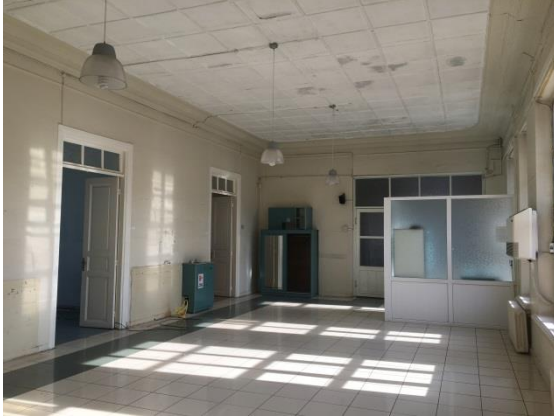
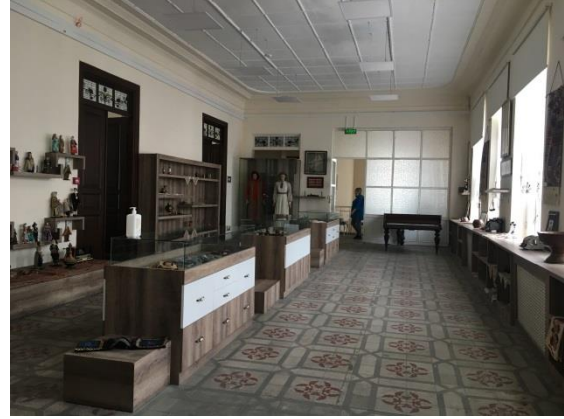
Resim 7. Olgunlaşma Enstitüsü'ne dönüşüm öncesi ve sonrası birinci kat sofadan fotoğraflar (2018, 2021) (Yazarın Arşivi)

Yapı Olgunlaşma Enstitüsü olarak işlevlendirilirken birtakım ufak müdahalelerde de bulunulmuştur: Sonradan eklenen zemin kaplamaları (Resim 7.) ve merdiven kaplamaları kaldırılmıştır. Zemin kattaki giriş holü, koridor ve merdivenlere, üst kat sofa bölümündeki özgün karosiman döşemesiyle göreceli uyumlu desende zemin kaplaması yapılmıştır (Resim 8., 9., 10.). Birinci katta iki merdiven arasında kalan öğretmenler odası ve çay

ocağı olan bölüm / sofa, özgün halindeki gibi tek mekân haline getirilmiştir (Resim 7.). Duvar kaplamaları ve aydınlatma elemanları değiştirilmiştir (Resim 7., 9., 10., 11.). Bazı kapıların üstünde bulunan vitraylar, enstitü tarafında yapılmıştır (Resim 7.).

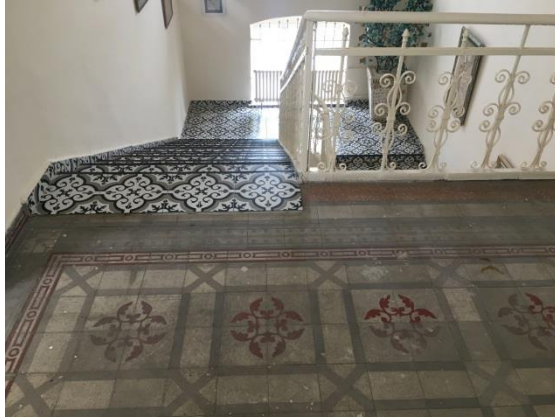
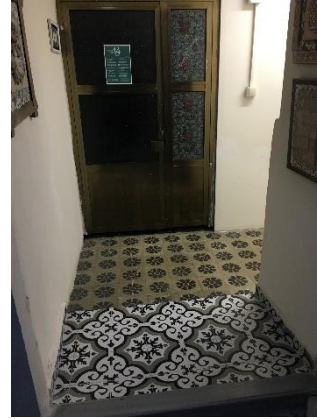
Resim 8. Olgunlaşma Enstitüsü'ne dönüşüm öncesi ve sonrası merdiven ve koridorlardaki yeni ve eski zemin kaplaması (2021) (Yazarın Arşivi)

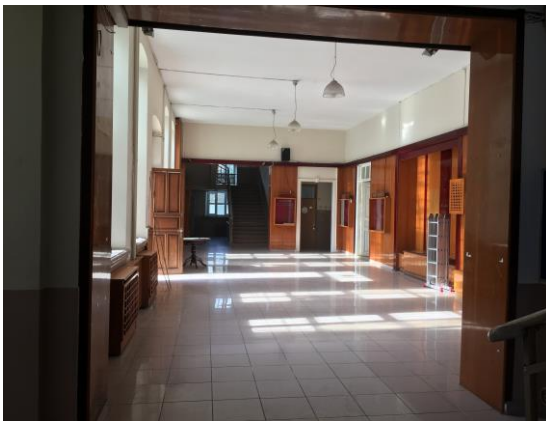
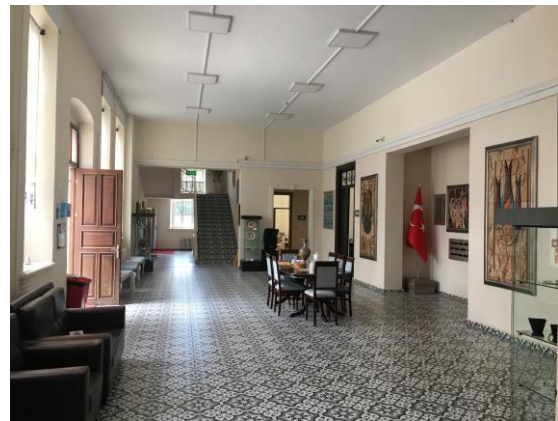
Resim 9. Olgunlaşma Enstitüsü'ne dönüşüm öncesi ve sonrası giriş holünden fotoğraflar (2018, 2021) (Yazarın Arşivi)

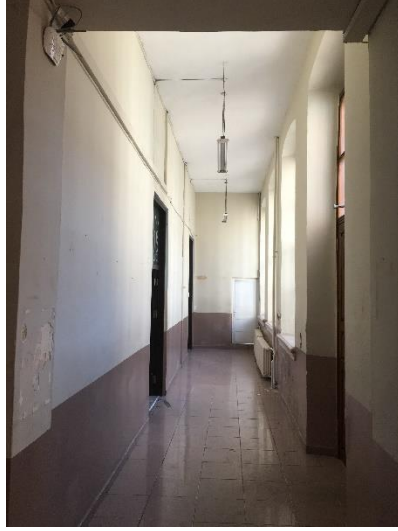
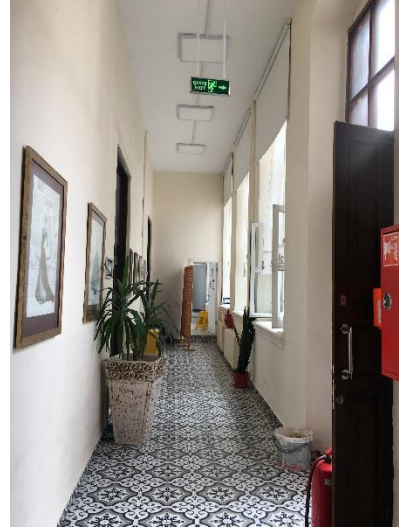
Resim 10. Olgunlaşma Enstitüsü'ne dönüşüm öncesi ve sonrası zemin kat koridorundan fotoğraflar (2018, 2021) (Yazarın Arşivi)

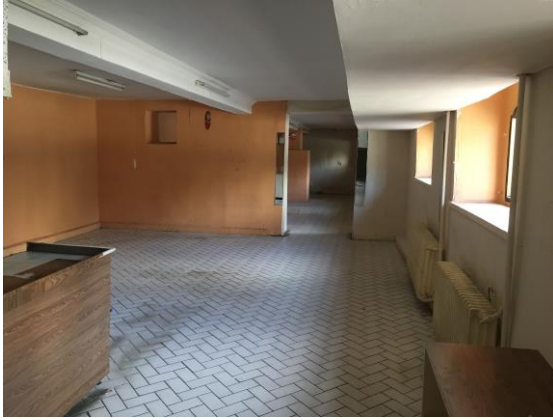
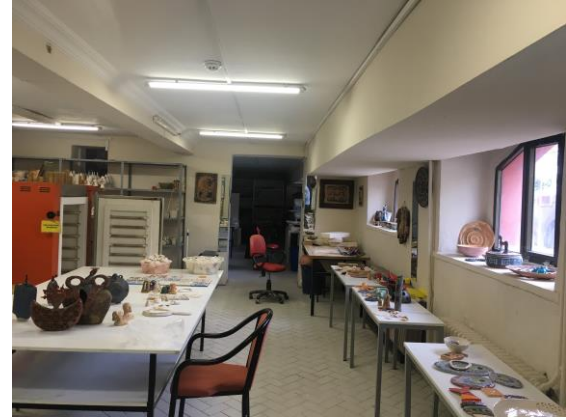
Resim 11. Olgunlaşma Enstitüsü'ne dönüşüm öncesi ve sonrası bodrum kat kantininden/cam ve seramik fırınından fotoğraflar (2018, 2021) (Yazarın Arşivi)

Bodrum kattaki kantin (sığınak), cam ve seramik fırını olarak işlevlendirilmiştir (Resim 14.). Müzik odası (sığınak) giysi koleksiyonu odasına, resim odası (sığınak) arşive, biyoloji laboratuvarı ise seramik atölyesine dönüştürülmüştür. Böylece birkaç atölye dışında bodrum kat da ağırlıklı olarak depo-arşiv işlevini sürdürmektedir.

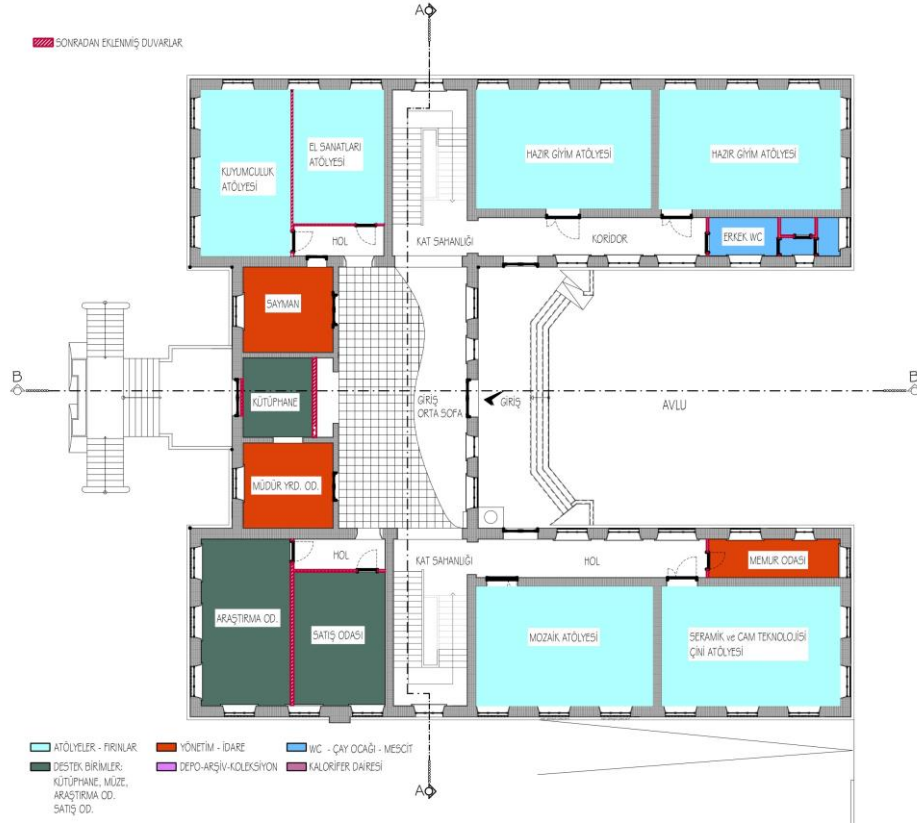
Resim 12. Samsun Olgunlaşma Enstitüsü Zemin Kat Planı (Mustafa Güner Ofisi)

Zemin katta dersliklerin çoğu atölyeye dönüştürülürken girişe yakın olan dersliklerden biri araştırma odası diğeri de satış odası olarak işlevlendirilmiştir (Resim 12.). Kütüphane ise müdür yardımcısı odası ve ufak bir kütüphaneye dönüştürülmüştür. Böylece zemin aktif bir şekilde eğitim katı olarak kullanılmaya devam etmektedir.

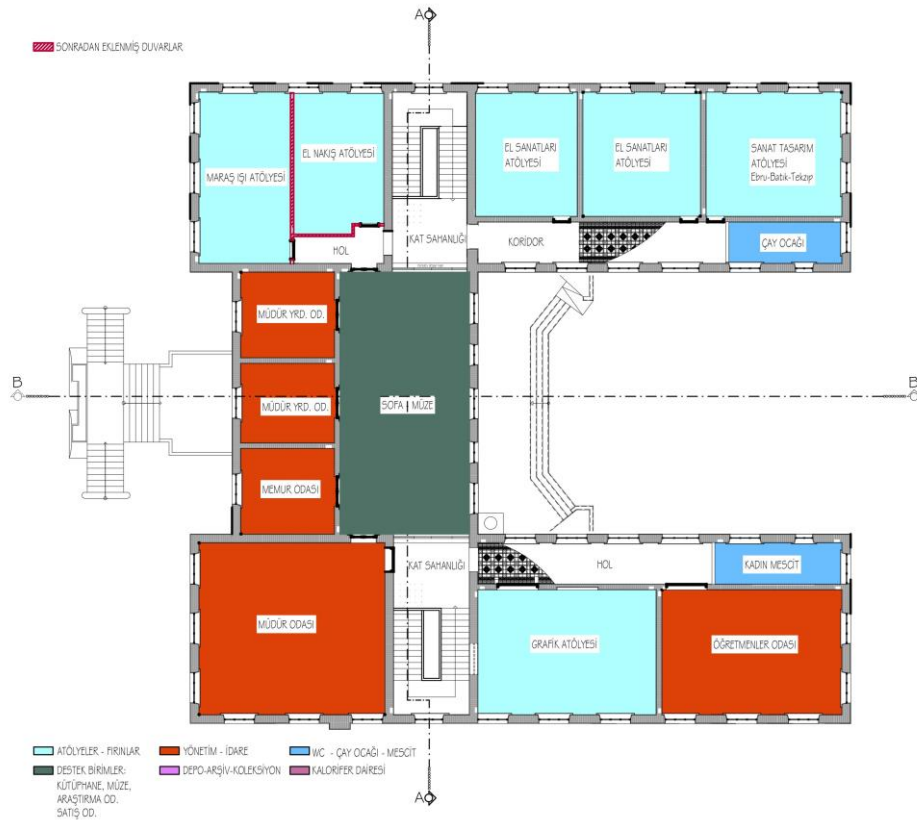
Resim 13. Samsun Olgunlaşma Enstitüsü Birinci Kat Planı (Mustafa Güner Ofisi)

Birinci katta dersliklerin biri dışında hepsi atölyeye çevrilmiştir (Resim 13.). Dönüştürülen derslik ise öğretmenler odası olarak işlevlendirilmiştir. Konferans salonu, müdür odası olarak değerlendirilmiştir. İki merdivenin ortasında bulunan öğretmenler odası ve çay ocağı olarak kullanılan alan da özgün mekân bütünlüğü sağlanacak şekilde müzeye çevrilmiştir. Yeni çay ocağı ise önceki kullanımda öğretmenler-WC olan bölüme taşınmıştır. Memur odası da kadın mescide dönüştürülmüştür. Dolayısıyla birinci katta eğitim, yönetim ve destek birimlerle işlevini sürdürmeye devam etmektedir.
