## Tarihi Köprülerin Kullanımları: Yozgat Örneği, Türkiye

### Uses of Historical Bridges: The Case of Yozgat, Turkey

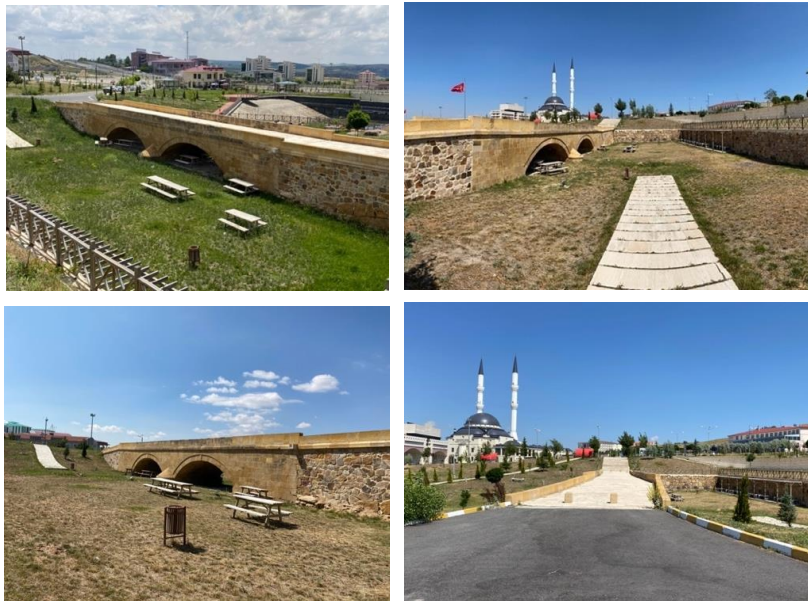
Şekil 2. Tarihi Kemer (Armağan) Köprüsü (S. Sezer, 2021)

Tarihi Kemer Köprü ya da Armağan Köprüsü olarak isimlendirilen köprü Boğazlıyan-Erkilet yolu üzerinde bulunan Yozgat Bozok Üniversitesi Erdoğan Akdağ Kampüsü içerisinde yer almaktadır. Yaklaşık 28 metre uzunluğunda, 4,5 metre genişliğinde ve 4 metre yüksekliğindeki köprü sarı kesme taştan inşa edilmiştir. Köprü'nün her biri 8 metre genişliğinde ve 2,20 metre yüksekliğinde iki adet basık kemeri bulunmaktadır (Yozgat İl Müze Müdürlüğü). Köprü'nün her iki cephesinde kemer gözlerinin birleştiği noktada üst kısmı konik, yarım daire formlu mahmuz bulunmaktadır. Köprü'nün üzerinde bir sıra korkuluk duvar bulunmaktadır. Bu duvar birbirine geçme kesme taştan oluşmaktadır. Köprü'nün batı cephesinde yer alan mahmuzun üzerinde yerinde mevcut olmayan kitabesinin bulunduğu anlaşılmaktadır. Kitabenin yerinde boş beyaz bir mermer bırakılmıştır. Yapılan çalışmalar köprü'nün II. Abdülhamit döneminde 1894-1895'te inşa edildiği anlaşılmaktadır. Kampüs içerisinde bulunan tarihi köprü'nün restorasyonu Karayolları Genel Müdürlüğü tarafından 2011 yılında yapılarak çevre düzenlemeleriyle birlikte kampüs alanına dahil edilmiştir. Köprü'nün altından geçen suyun kuruması ve yol güzergahının dışında kalması ile âtil kalan köprü restorasyon ve çevre düzenleme projesi ile yeniden işlevlendirilerek kampüs yaşamına dahil edilerek korunmuştur. Günümüzde üniversite içerisinde yaya kullanımına açık olan köprü pek çok kent mobilyasının yer aldığı rekreasyon alanının önemli bir odak noktası konumuna gelmiştir. Böylece bulunduğu alanda özgün kent mobilyası niteliğine dönüştürülerek üniversite öğrencilerinin rekreasyon alanı içinde oldukça yoğun kullanıma sahip olmuştur (Şekil 2).

| Köprü Adı | İlçe | Akarsu | Yapım Yılı | Yapı Malzemesi | Mevcut Durumu | Önerilen İşlev |
|---|---|---|---|---|---|---|
| Tarihi Kemer (Armağan) Köprüsü | Merkez | Delicesu Irmağı | 1894-1895 | Sarı kesme taştan yığma | İyi durumda | Köprünün mevcut işleviyle korunmalı |

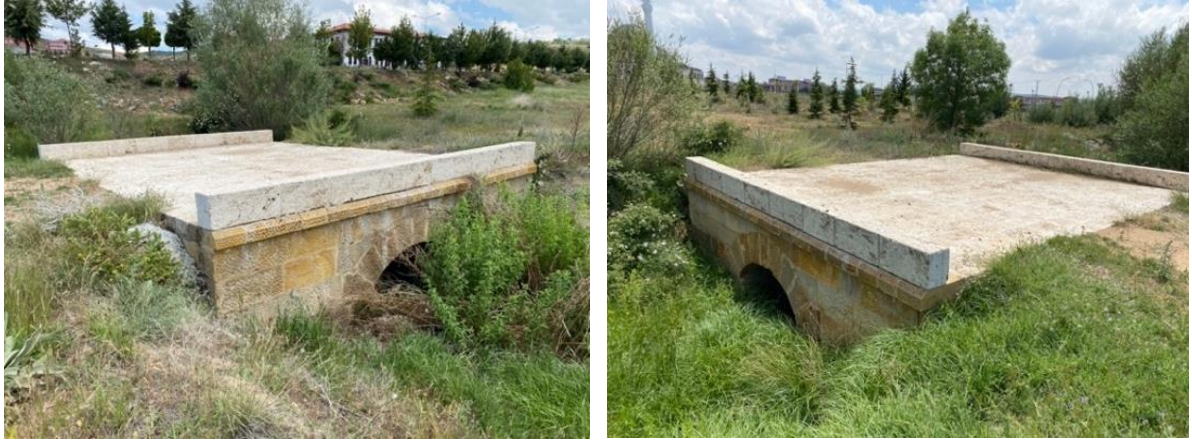
**Şekil 3.** Tek Kemer Köprüsü Restorasyon Sonrasına Ait Görünüş (S. Sezer, 2021)

Tek Kemer Köprü olarak isimlendirilen köprü Boğazlıyan-Erkilet yolu üzerinde, Yozgat Bozok Üniversitesi Erdoğan Akdağ Kampüsü içerisinde yer almaktadır. Yaklaşık 5,50 metre uzunluğunda, 7 metre genişliğinde ve 1,80 metre yüksekliğindeki köprü sarı kesme taştan inşa edilmiştir. Köprü yuvarlak tek kemerli olup, yaklaşık 1,50 metre kemer genişliğine ve 0,80 metre kemer yüksekliğine sahiptir (Yozgat İl Müze Müdürlüğü). Köprü'nün üzerinde bir sıra korkuluk duvar bulunmaktadır. Bu duvar birbirine geçme kesme taştan oluşmaktadır. Köprü üzerinde kitabe bulunmamaktadır. Ancak yine Kampüs içerisinde yer alan "Armağan Köprüsü" ile olan benzer malzeme ve teknikten dolayı köprü'nün II. Abdülhamit döneminde inşa edilme ihtimalini kuvvetlendirmektedir. Köprü'nün restorasyonu tamamlanmış olup yaya kullanımına açıktır. Ancak köprü'nün etrafını saran otlar ve bulunduğu bölgede üniversite tarafından henüz bir çevre düzenlemesi yapılmadığı için tarihi köprü'nün henüz rekreasyon alanının önemli bir parçası olduğu söylenemez. Ancak üniversite tarafından Tarihi Kemer Köprü ile bütünleştirilmiş bir çevre düzenleme projesi yapılarak her iki tarihi köprü'nün kampüs hayatının önemli parçası haline getirilebilir (Şekil 3, 4).

| Köprü Adı | İlçe | Akarsu | Yapım Yılı | Yapı Malzemesi | Mevcut Durumu | Önerilen İşlev |
|---|---|---|---|---|---|---|
| Tek Kemerli Merkez Köprü | Merkez | Delicesu Irmağı | II.Abdülhamit Dönemi | Sarı kesme taştan yığma | İyi durumda | Çevre düzenlemesi yapılarak kampüs dokusuna katılmalı |

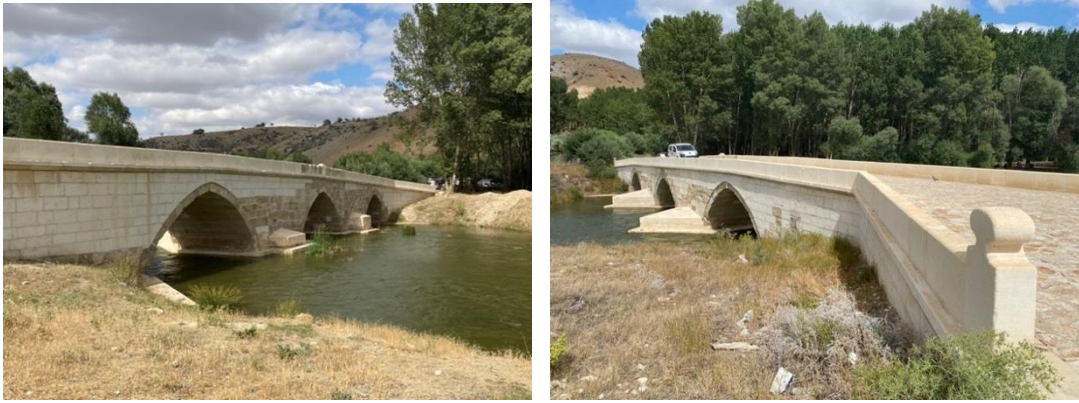
**Şekil 5.** Karabıyık Köprüsü Restorasyon Sonrasına Ait Görünüş (S. Sezer, 2021)

Karabıyık köprüsü, Yozgat Boğazlıyan yolu üzerinde Karabıyık köyü yol ayrımında, kuzeyinde Kanak Suyu üzerinde yer almaktadır. Yaklaşık 55 metre uzunluğunda olan köprü'nün orta noktasının genişlik 4,5 metredir. Köprü her iki ucunda genişleyerek eni yaklaşık 6 metreye kadar ulaşmaktadır. 6 metre yüksekliğe sahip köprü moloz taş üzerine

düzgün kesme taş kaplama ve yığma olarak inşa edilmiştir. Sivri kemerli köprünün doğu kemerinin açıklığı 7,60 metre diğer iki kemer açıklığı ise 6,60 metredir. Kemer gözlerinin birleştiği noktalarda iki adet üçgen prizma, iki adet yarım daire formlu toplam dört adet mahmuz bulunmaktadır. Karabıyık köprünün kitabesi mevcut olmasa da yapılan araştırmalar köprünün Yavuz Sultan Selim döneminde 1516 yılında Mısır seferi sırasında yapıldığını anlaşılmaktadır (Acun, 1981; Yozgat Kent Tarihi (2008); Erdoğan vd., 2021). Restorasyonu yakın zamanda tamamlanan köprü yayalar ve araçlar tarafından kullanılmaktadır. Günümüzde asıl işlevini sürdüren Karabıyık köprüsü kısa süre önce restore edilmesine rağmen taşıt kullanımından kaynaklı birtakım bozulmalar olduğu gözlenmiştir. Köprünün araç trafiğine kapatılarak yayalaştırılmasıyla kültürel mirasın önemli bir parçası olan köprünün korunması sağlanabilir. Ayrıca köprü çevresinde bulunan mesire alanlarıyla peyzaj ve çevre düzenlemeleri yapılarak bütünleştirilebilir ve Yozgat, Kayseri yol aksında yer alan tarihi diğer yapılar gibi turizme kazandırılması sağlanabilir (Şekil 5).

| Köprü Adı | İlçe | Akarsu | Yapım Yılı | Yapı Malzemesi | Mevcut Durumu | Önerilen İşlev |
|---|---|---|---|---|---|---|
| Karabıyık Köprüsü | Merkez Köy | Kanak Çayı | 1516 | Kesme taştan yığma | İyi durumda | Yayalaştırılarak çevresindeki mesire alanı ile bütünleştirilmeli |

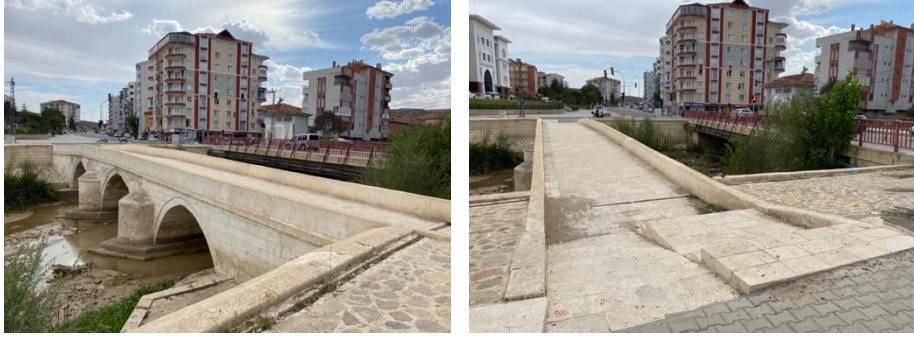
**Şekil 6.** Koşa Köprüsü Restorasyon Sonrasına Ait Görünüş (S. Sezer, 2021)

Koşa Köprüsü Yozgat ili Şefaattli ilçesi merkezinde bulunmaktadır. Aksu ırmağı üzerinde bulunan köprü yaklaşık 35,20 metre uzunluğunda, 7,40 metre genişliğinde ve 5,20 metre yüksekliğindedir. Köprüde üç adet sivri kemer bulunmaktadır. Bu kemerler yaklaşık 4-5 metre genişliğinde, 3-4 metre yüksekliğindedir. Orijinalinde iki gözlü olarak inşa edilen köprünün güney kısmında yer alan üçüncü göz 1965'te betonarme olarak inşa edilmiştir. Belediyenin 1989'da yapmış olduğu restorasyon sırasında beton olan bu kısım taş kaplanmıştır. Köprünün batı cephesinde iki adet yuvarlak mahmuz bulunmaktadır. Yine köprünün batı cephesinde yer alan mahmuzun üzerinde mermer bir kitabe bulunmaktadır. Bu kitabeye göre köprü H-1322 (1906) da tamirat geçirmiştir (URL 2; Yozgat İl Müze Müdürlüğü). Şehir merkezinde bulunan tarihi köprünün restorasyonu yakın zamanda tamamlanarak araç trafiğine kapatılmıştır. Günümüzde sadece yaya ve bisiklet kullanımına verilen köprü işlevini kısmen sürdürmektedir. Restorasyonu tamamlanarak kamusal alanın önemli parçalarından biri haline gelen tarihi köprünün peyzaj ve çevre düzenlemeleri ile bütünleştirilerek kentin önemli odak noktalarından biri olması sağlanabilir. Tarihi köprünün oldukça yakınında yeni inşa edilen başka bir köprü daha bulunmaktadır. Günümüzde araç trafiği bu yeni köprüden sağlanmaktadır. Yeni köprünün tarihi köprüye oldukça yakın inşa edilmesi tarihi köprü için risk teşkil etmesinin yanı sıra yoğun trafik içinde görsel kirliliğe de neden olmaktadır (Şekil 6).

| Köprü Adı | İlçe | Akarsu | Yapım Yılı | Yapı Malzemesi | Mevcut Durumu | Önerilen İşlev |
|---|---|---|---|---|---|---|
| Koşa Köprüsü (Taş Kemerli Köprü) | İlçe (Şefaattli) Merkez | Aksu Irmağı | 19. yy | Kesme taştan yığma | İyi durumda | Kent merkezinde bulunan köprünün kamusal alana hizmet eden peyzaj ve çevre düzenlemesi yapılmalı |

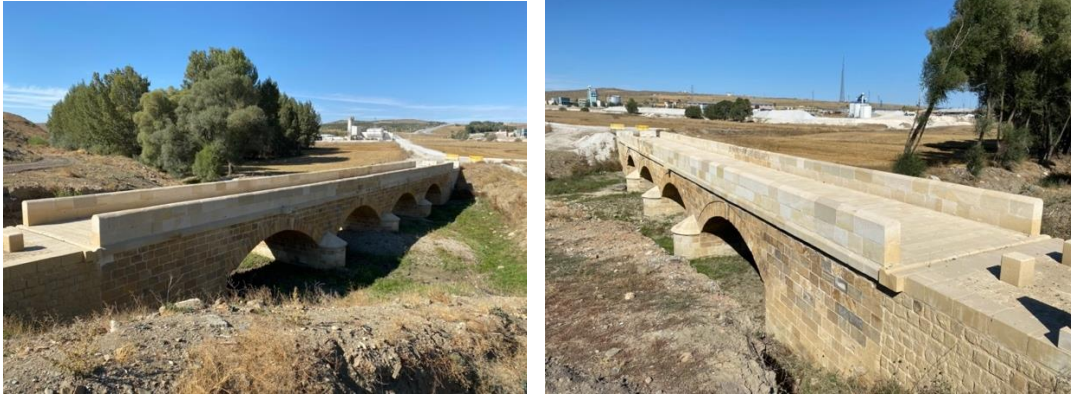
**Şekil 7.** Çalatlı Köprüsü Restorasyon Sonrasına Ait Görünüş (S. Sezer, 2021)

Çalatlı köprüsü, Yozgat ili Çalatlı köyünün sınırları içerisinde bulunmaktadır. Çalatlı suyu üzerinde buluna köprü yaklaşık 50 metre uzunluğunda 5 metre genişliğinde ve 4,50 metre yüksekliğinde moloz taş üzerine sarı düzgün kesme taştan inşa edilmiştir. Köprü en büyüğü yaklaşık 8 metre olmak üzere neredeyse her biri birbirine eşit dört adet basık yuvarlak kemer bulunmaktadır. Kemer gözlerinin birleştiği noktalarda toplam altı adet üst kısmı konik, daire formu mahmuz bulunmaktadır (URL 3; Yozgat İl Müze Müdürlüğü). Köprü üzerinde kitabe olmadığı için yapının kim tarafından yapıldığı bilinmese de yapım tekniği bakımından köprünün XIX. yüzyıl sonunda inşa edildiği anlaşılmaktadır. Restorasyonu tamamlanan tarihi köprünün bir döneme ait yapım tekniğini yansıtmaya adına son derece önemlidir. Araç geçişine kapatılan tarihi köprünün bir peyzaj ögesi olarak kullanıma oldukça uygun olduğu görülmüştür (Şekil 7).

| Köprü Adı | İlçe | Akarsu | Yapım Yılı | Yapı Malzemesi | Mevcut Durumu | Önerilen İşlev |
|---|---|---|---|---|---|---|
| Çalatlı Köprüsü | Merkez Köy | Çalatlı Suyu | 19. yy | Moloz taş üzerine sarı düzgün kesme taştan yığma | İyi durumda | Kırsal alanda bulunan köprünün mesire amaçlı kullanımına yönelik peyzaj ve çevre düzenlemesi yapılmalı |

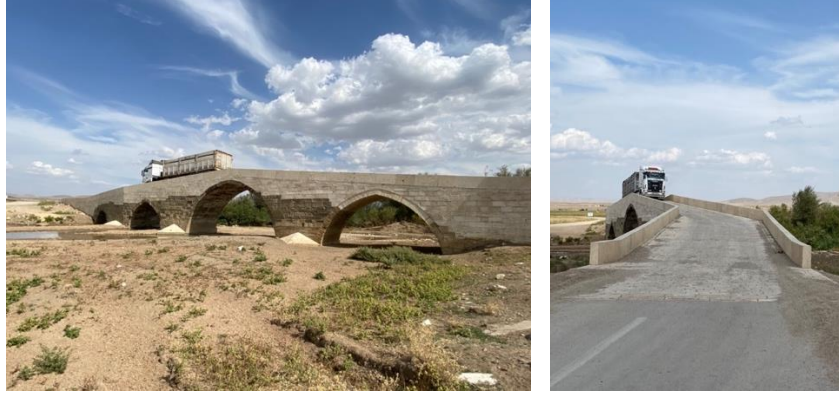
**Şekil 8.** Tuzla Köprüsüne Restorasyon Sonrasına Ait Görünüş (S. Sezer, 2021)

Tuzla köprüsü ya da Sekili köprüsü olarak bilinen köprü Yozgat ili, Yerköy ilçesi Sekili köyü sınırları içerisinde bulunmaktadır. Delicesu ırmağı üzerinde buluna köprü yaklaşık 60 metre uzunluğunda, 4,20-4,50 metre genişliğindeki köprü kesme taş ve düzgün moloz taştan inşa edilmiştir. Köprü en büyüğü yaklaşık 11,20 metre açıklığında, 5,50 metre yüksekliğinde dört adet sivri kemer bulunmaktadır (Yozgat İl Müze Müdürlüğü). Tabliyesi kıvrımlı şekilde her iki yakadan orta noktasına doğru yükselen Tuzla köprüsü "dik köprü" sınıfına girmektedir. Kemer gözlerinin birleştiği noktalarda mahmuzlar bulunmaktadır. Köprünün üzerinde kitabe olmadığı için kim tarafından ve ne zaman yapıldığı tam olarak bilinmese de yapı özellikleri itibarıyla Selçuklu dönemine tarihlendirilebilir. Köprünün yakınlarında bulunan ve Selçuklu Dönemine ait olan Sekili (Delicesu) Han kalıntıları da bu durumu doğrular niteliktedir. Kısa süre önce restorasyonu tamamlanan köprü araç trafiğine kapalı olmasına rağmen herhangi bir kontrol olmamasından dolayı araçlar tarafından kullanılmaktadır. Köprünün hemen yanında alternatif bir yol güzergahı olmasına rağmen köprünün araçlar tarafından kullanılıyor olması köprü üzerinde ciddi hasarlara sebep olmuştur. Bu durumun önüne geçmek ve yapının daha fazla zarar görmemesi için gerekli

önlemler alınarak köprünün araç trafiğine kapatılması ve anıtsal nitelikte kalması sağlanmalıdır (Şekil 8).

| Köprü Adı | İlçe | Akarsu | Yapım Yılı | Yapı Malzemesi | Mevcut Durumu | Önerilen İşlev |
|---|---|---|---|---|---|---|
| Tuzla (Sekili) Köprüsü | İlçe (Yerköy) Köy | Delicesu Irmağı | Selçuklu Dönemi | Kesme taş ve düzgün moloz taştan yığma | İyi durumda | Kırsal alanda bulunan köprü araç trafiğine kapatılarak mesire amaçlı kullanımına yönelik peyzaj ve çevre düzenlemesi yapılmalı |

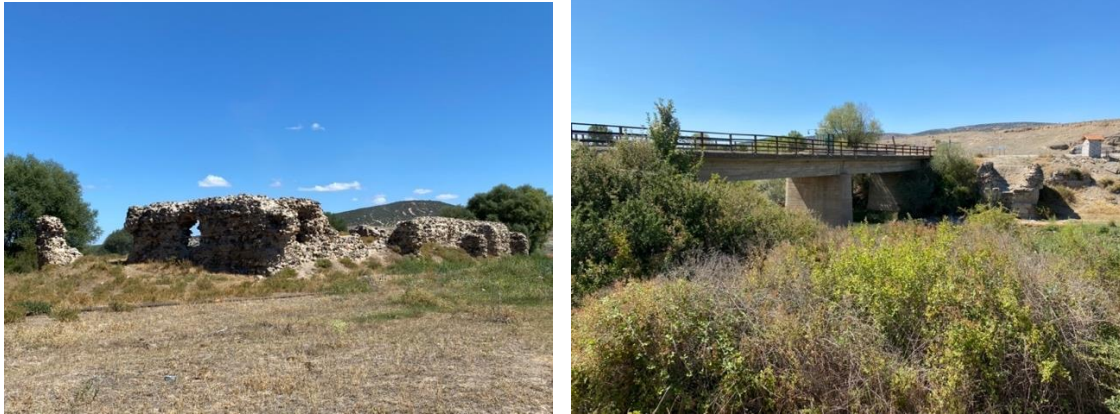
**Şekil 9.** Çekereksu Hanı ve Köprüsüne Ait Kalıntılar (S. Sezer, 2021)

Çekereksu Hanı ve köprüsü Yozgat'a bağlı Saraykent ilçesi Kesikköprü köyünde bulunan Çekerek ırmağı üzerindedir. Çekereksu Hanı Köprüsü aynı isimde anılan hanın yaklaşık 30-35 metre kuzeyinde yer almaktadır. Köprü ile aynı isimle anılan Çekereksu Hanı inşası 1239-1240 yıllarında Valide Sultan Melike Mahperi Hatun tarafından yapılmıştır. Fakat köprünün kim tarafından ve ne zaman inşa edildiği bilinmemektedir (Yozgat İl Müze Müdürlüğü). Günümüze kemeri ve gövdesi tamamen yok olmuş köprünün sadece kalıntıları mevcuttur. Yaklaşık 150-175 metre uzunluğunda olduğu anlaşılan köprü moloz taştan kireç harcı ile yığma şeklinde yapıldığı anlaşılmaktadır. Günümüzde kullanılamaz durumda olan tarihi köprünün yanında yeni bir köprü inşa edilmiştir. Yozgat'ın önemli kültürel miraslarından biri olan Çekereksu Hanı ve Köprüsünün etrafındaki doğal riskler kaldırılarak belgeler ışığında restorasyonu yapılmalı ve anıtsal nitelikte korunması sağlanabilir. Bu şekilde yapılan koruma yaklaşımı bölgenin tarihine ışık tutmak ve farkındalık oluşturmaya adına son derece önemli bir adım olacaktır (Şekil 9).

| Köprü Adı | İlçe | Akarsu | Yapım Yılı | Yapı Malzemesi | Mevcut Durumu | Önerilen İşlev |
|---|---|---|---|---|---|---|
| Çekereksu Köprüsü (Antik Köprü) | İlçe (Saraykent) Köy | Çekerek Irmağı | Bilinmiyor | Moloz taştan kireç harcı ile yığma | Harabe | Kırsal alanda bulunan köprünün restorasyonu yapılarak mesire amaçlı kullanımına yönelik peyzaj ve çevre düzenlemesi yapılmalı |

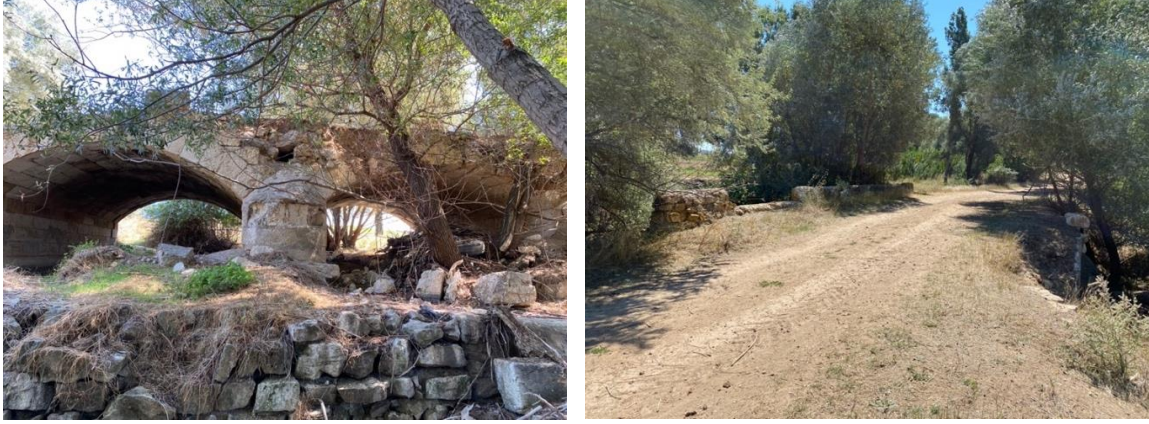
**Şekil 10.** Ak Köprüye Ait Fotoğraflar (S. Sezer, 2021)

Ak Köprü Yozgat' a bağlı Boğazlıyan ilçesine 30 km mesafedeki Aşağısarıkaya köyü sınırları içerisinde bulunmaktadır. Kim tarafından ve ne zaman yapıldığı bilinmeyen köprü yaklaşık 17 metre uzunluğunda sarı renkte düzgün kesme taştan inşa edildiği anlaşılmaktadır. Köprü her biri 4 metre genişliğinde ve 2,50 metre yüksekliğinde iki basık yuvarlak kemer bulunmaktadır (URL 4). Köprü kemer gözlerinin birleştiği noktada yuvarlak formu bir adet mahmuz bulunmaktadır. Günümüzde ana yolun değişmesiyle işlevini kısmen yitiren köprü oldukça bakımsızdır. Birçok yerinde hasar bulunan köprü özgünlüğünü korumaktadır. Tarihi

köprünün restorasyonu yapılarak bir döneme ait yapım tekniğın korunabileceğı gibi Yozgat, Kayseri yol aksında yer alan tarihi diğır yapılar gibi Ak Köprü’de turizme kazandırılabilir (Şekil 10).

| Köprü Adı | İlçe | Akarsu | Yapım Yılı | Yapı Malzemesi | Mevcut Durumu | Önerilen İşlev |
|---|---|---|---|---|---|---|
| Ak Köprü | İlçe (Boğazlıyan) Köy | Aşşağısarıkaya Deresi | Bilinmiyor | Sarı renkte düzgün kesme taştan yığma | Kısmen sağlam | Kırsal alanda bulunan köprünün restorasyonu yapılarak mesire amaçlı kullanımına yönelik peyzaj ve çevre düzenlemesi yapılmalı |

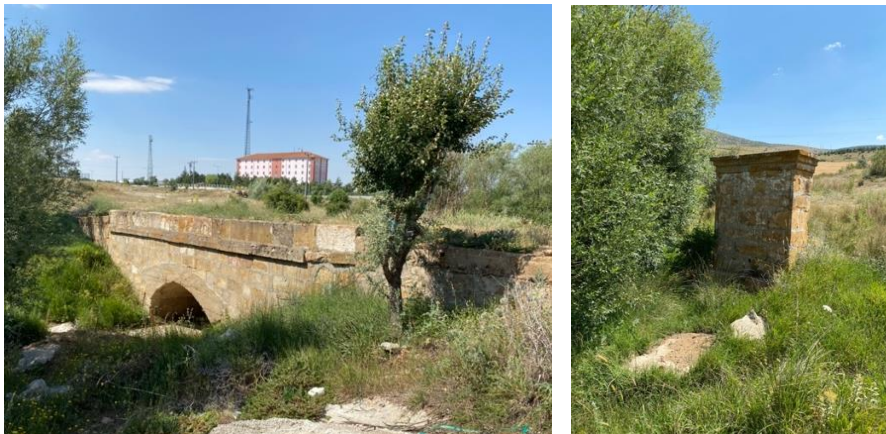
**Şekil 11.** Tek Kemerli Köprüsü ve Çeşmeye Ait Görünüş (S. Sezer, 2021)

Tek kemerli köprü ya da Türkmen köprüsü olarak isimlendirilen köprü Boğazlıyan-Erkilet yolu üzerinde bulunan Yozgat Bozok Üniversitesi Erdoğan Akdağ Kampüsü civarındadır. Yaklaşık 23 metre uzunluğunda 4,50 metre genişliğindeki köprü kesme taştan tek göz olarak inşa edilmiştir. Basık yuvarlak köprü kemerlerini yaklaşık 4 metre genişliğinde ve 4,50 metre yüksekliğindedir (Sevim, 2018). Köprünün kim ve ne zaman yapıldığı bilinmemekle birlikte kampüs içerisinde yer alan “Armağan Köprüsü” ile benzer özelliklerde olması yapının II. Abdülhamit döneminde inşa edilmiş olma ihtimalini kuvvetlendirmektedir. Kısmen sağlam ve kullanılabilir durumda olan köprü günümüzde ana yol ağlarının değişmesi ve bakımsızlıktan dolayı görünürlüğünü olumsuz etkilenmektedir. Türkmen köprüsünün güneyinde tarihi bir de çeşme bulunmaktadır. Köprü ile aynı malzemeden yapılmış olan bu çeşme kısmen sağlam olsa da işlevini yitirmiştir. Köprünün ve çeşmenin restorasyonu yapılması bir döneme ait kültürel mirasın gelecek nesillere aktarılması adına son derece önemlidir. Üniversite ve öğrenci yurtlarına yakın bir bölgede bulunan köprünün restorasyonu çevre düzenleme projesiyle bütünleştirilerek öğrenciler için alternatif bir rekreasyon alanı oluşturulabilir. Aynı zamanda Yozgat, Kayseri yol aksında yer alan tarihi diğır yapılarla birlikte köprü ve çeşmede turizme kazandırılabilir (Şekil 11).

| Köprü Adı | İlçe | Akarsu | Yapım Yılı | Yapı Malzemesi | Mevcut Durumu | Önerilen İşlev |
|---|---|---|---|---|---|---|
| Tek Kemerli Merkez Köprü (Türkmen Köprüsü) | Merkez | Delicesu Irmağı | II.Abdülhamit Dönemi | Kesme taştan yığma | Kısmen sağlam | Üniversiteye yakın bulunan köprünün restorasyonu yapılarak rekreasyon amaçlı peyzaj ve çevre düzenlemesi yapılmalı |

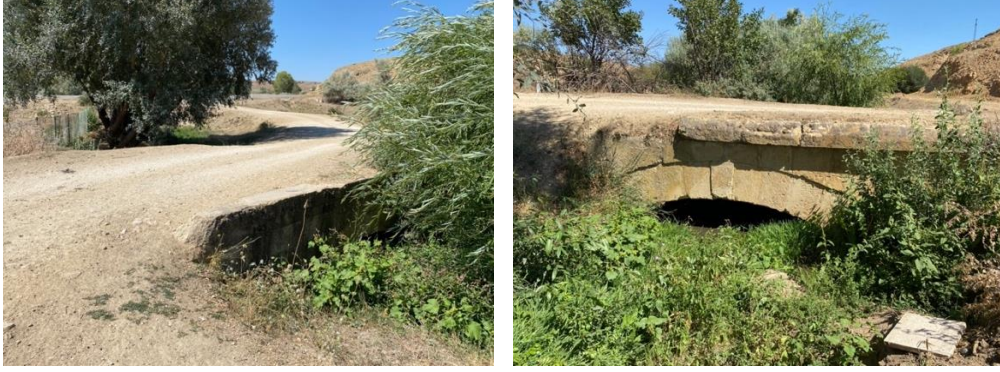
**Şekil 14.** Osmanpaşa Köprüsüne Ait Görünüş (S. Sezer, 2021)

Osmanpaşa köprüsü, Yozgat ili Osmanpaşa köyünün güneyinde bulunmaktadır. Köprü yaklaşık 7 metre uzunluğunda 4 metre genişliğindeki düzgün kesme sarı taştan beşik tonozlu ve tek göz olarak inşa edilmiştir. Köprü üzerinde kitabe olmadığı için yapının kim

tarafından ve ne zaman yapıldığı bilinmemektedir. Yapı özellikleri itibariyle geç Osmanlı, erken Cumhuriyet dönemine tarihlendirilmektedir (Yozgat İl Müze Müdürlüğü). Günümüzde ana yol güzergahının dışında kalan köprü işlevini kısmen sürdürmektedir. Ana yol ağlarının değişmesi ve bakımsızlık köprünün görünürlüğünü olumsuz şekilde etkilemektedir. Bakımsız durumda olan köprünün restorasyonu yapılarak özgün işlevini sürdürmesi sağlanabilir. Böylece bir döneme ait yapım tekniği korunacağı gibi köprü Yozgat, Kayseri yol aksında yer alan tarihi diğer yapılar gibi turizme kazandırılması sağlanabilir (Şekil 14).

| Osmanpaşa Köprüsü | Merkez Köy | - | Geç Osmanlı, Erken Cumhuriyet | Düzgün kesme sarı taştan yığma | Kısmen sağlam | Kırsal alanda bulunan köprünün restorasyonu yapılarak mesire amaçlı kullanımına yönelik peyzaj ve çevre düzenlemesi yapılmalı |

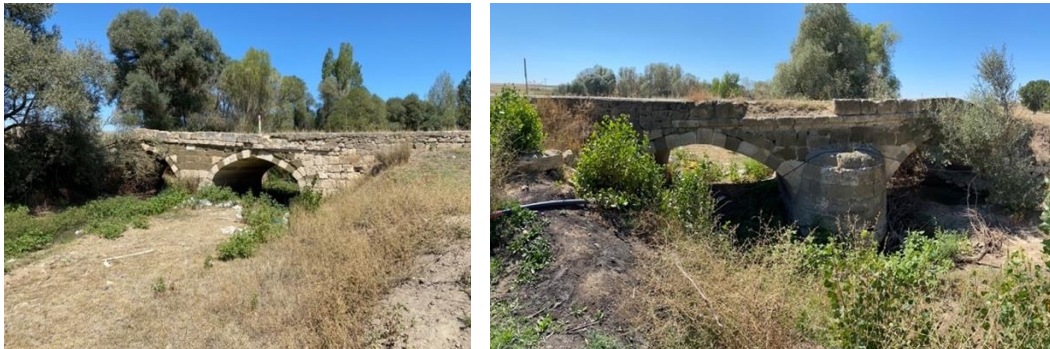
**Şekil 15.** Ak Köprüye Ait Görünüş (S. Sezer, 2021)

Akbucak köprüsü, Yozgat ili Sarıkaya ilçesi Akbucak köyünde bulunmaktadır. Köyün güneyinde bulunan Kanak çayı üzerinde bulunan köprü yaklaşık 20 metre uzunluğunda kesme sarı ve koyu taştan inşa edilmiştir. Köprü iki adet yuvarlak kemer bulunmaktadır. Köprünün doğu cephesinde, kemer gözlerinin birleştiği noktalarda bir adet mahmuz bulunmaktadır. Köprünün güney cephesinde mermerden bir kitabe bulunmaktadır. Kitabede yer alan bilgilerden köprünün H-1328 (1910) tarihinde yapıldığı anlaşılmaktadır. Geç Osmanlı dönemine ait olan taş köprü kısmen sağlam durumdadır (Yozgat İl Müze Müdürlüğü). Yol güzergahında bulunan köprü günümüzde araçlar tarafından kullanılmaktadır. Üzeri asfaltlanan ve birçok yerinde hasar bulunan köprü özgünlüğünü kısmen korumaktadır. Bakımsız durumdaki tarihi köprünün araçlar tarafından kullanılıyor olmasından kaynaklı riskler söz konusudur. Ayrıca derenin kurumması ve köprünün etrafını saran bitki örtüsü köprüye yapısal ve fiziksel olarak zarar vermektedir. Kısmen özgünlüğünü koruyan köprünün güçlendirilip, restorasyonu yapılması gerekmektedir. Böylece köprünün korunmuş ve özgün işlevini sağlıklı bir şekilde sürdürmesi sağlanacaktır (Şekil 15).

| Akbucak Köprüsü | İlçe (Sarıkaya) Köy | Kanat Çayı | 1910 | Kesme sarı ve koyu taştan yığma | Kısmen sağlam | Kırsal alanda bulunan köprünün restorasyonu yapılarak mesire amaçlı kullanımına yönelik peyzaj ve çevre düzenlemesi yapılmalı |

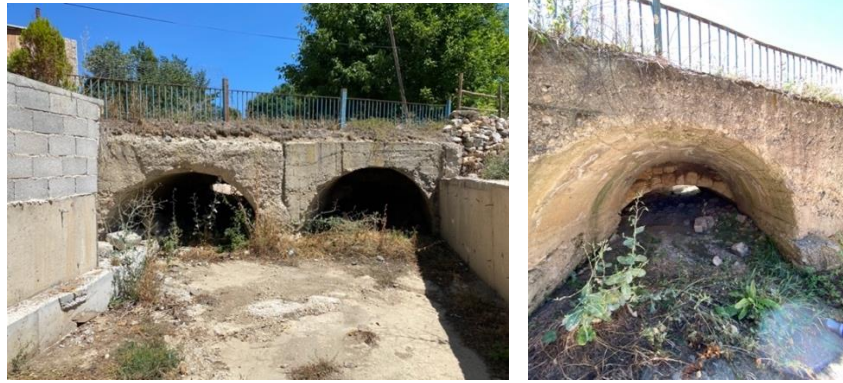
**Şekil 16.** Köklü Dere-I Köprüsüne Ait Görünüş (S. Sezer, 2021)

Köklü Dere-I Köprüsü, Yozgat ili Akdağmadeni ilçesi Yeşildere Mahallesiinde bulunmaktadır. Köklü Dere üzerinde bulunan köprü arşiv belgelerine göre kesme taştan 3 metre yüksekliğinde iki gözlü ve yuvarlak kemerli olarak inşa edilmiştir (Yozgat İl Müze

Müdürlüğü). Köprü'nün bulunduğu bölgede pek çok tarihi kilise ve evin olması bölgenin turizm potansiyelini göstermesi açısından oldukça dikkat çekicidir. Böylesine önemli bir bölgede bulunan tarihi köprü yol genişletme çalışmaları kapsamında beton kısımlar ilave edilerek üzeri asfaltlandığı tespit edilmiştir. Bu durum köprü'nün görünürlüğünün neredeyse yitirmesine sebep olmuştur. Ayrıca dere yatağının tabanının beton kaplanması ve derenin kurumması tarihi köprüyü olumsuz etkilemektedir. Günümüzde özgünlüğünü büyük ölçüde yitirdiği tespit edilen köprü araçlar ve yayalar tarafından kullanılmaktadır. Tarihi köprü'nün gün yüzüne çıkarılarak restorasyonu yapılması bir döneme ait yapım tekniğinin yansıtması adına son derece önemlidir. Bu sayede köprü'nün yaya kullanımına uygun işlevini sürdürmesi ve birçok tarihi yapının bulunduğu bölgede kent yaşamına katılması sağlanabilir (Şekil 16).

| Köklü Dere- I Köprüsü | İlçe (Akdağmaden i) Merkez | Köklü Dere | Bilinmiyor | Kesme taştan yığma | Kısmen sağlam | Kent merkezinde bulunan köprünün restorasyonu yapılarak yayalaştırılmalı ve kamusal alana hizmet eden peyzaj ve çevre düzenlemesi yapılmalı |

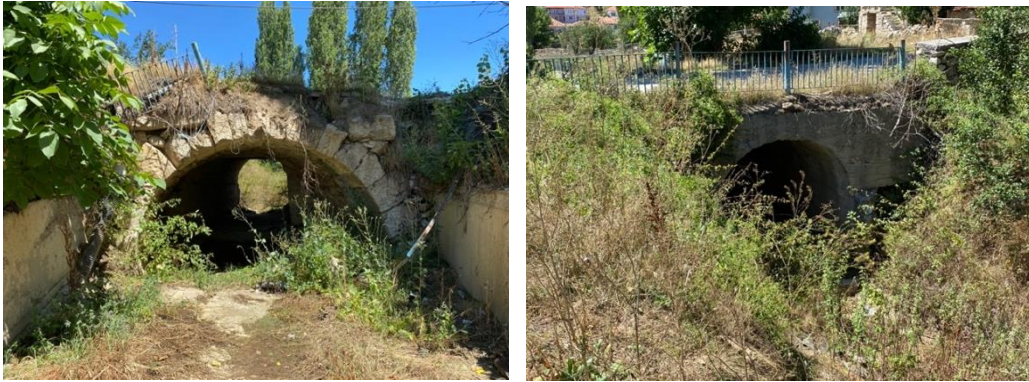
**Şekil 17.** Köklü Dere-II Köprüsüne Ait Görünüş (S. Sezer, 2021)

Köklü Dere-II Köprüsü, Yozgat ili Akdağmadeni ilçesi Yeşildere Mahallesinde Köklü Dere-I köprüsünün kuzeydoğusunda bulunmaktadır. Kitabesi bulunmayan köprü kim tarafından ve ne zaman yapıldığı bilinmemektedir. Köprü kesme taştan yaklaşık 3 metre yüksekliğinde ve 3 metre genişliğinde tek gözlü ve yuvarlak kemerli olarak inşa edilmiştir (Yozgat İl Müze Müdürlüğü). Köprü'nün bulunduğu bölgede birçok tarihi yapının olması köprü ve çevresinin turizm potansiyelini göstermesi açısından oldukça önemlidir. Günümüzde kısmen sağlam ve kullanılabilir durumda olan tarihi köprüye geliş güzel beton eklentiler yapıldığı tespit edilmiştir. Günümüzde araçlar ve yayalar tarafından kullanılan köprü'nün birçok yerinde hasar gözlenmektedir. Ayrıca dere yatağının tabanının beton kaplanması ve derenin kurumması tarihi köprüyü olumsuz etkilemektedir. Özgünlüğünü kısmen yitirmiş köprü aslına uygun restore edilerek işlevini sürdürmesi ve bölgede bulunan birçok tarihi yapı gibi turizme kazandırılması sağlanabilir (Şekil 17).

| Köklü Dere- II Köprüsü | İlçe (Akdağmaden i) Merkez | Köklü Dere | Bilinmiyor | Kesme taştan yığma | Kısmen sağlam | Kent merkezinde bulunan köprünün restorasyonu yapılarak yayalaştırılmalı ve kamusal alana hizmet eden peyzaj ve çevre düzenlemesi yapılmalı |

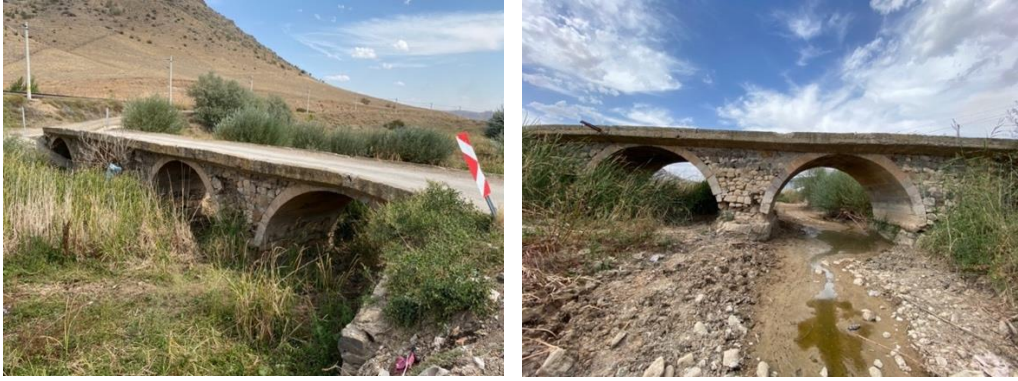
**Şekil 18.** Delice Köprüsüne Ait Görünüş (S. Sezer, 2021)

Delice Köprüsü, Yozgat ili Yerköy ilçesine 1 kilometre uzaklıkta Kale Seramik fabrikasının 400 metre güneydoğusunda bulunmaktadır. Delice ırmağı üzerinde bulunan köprü yaklaşık

25 metre uzunluğunda ve dört kemerlidir. Köprü kemerleri kesme taştan ve beşik kemerli, köprü ayakları ise düzensiz taşlardan inşa edilmiştir. Kaynaklarda Alman Arkeolog Hans Henning von der Osten' in "*Oriental Institute Communucations*" adlı 1927 tarihli makalesinde bu bölgede bulunan bir Roma köprüsüne ait kalıntılardan bahsetmektedir. Daha önce tadilat geçirdiği anlaşılan Delice Köprüsünün Von Der Ostenin bahsetmiş olduğu Roma köprüsü olma ihtimalini kuvvetlendirmektedir (Acun, 2005). Günümüzde yaya ve araçlar tarafından kullanılan köprünün birçok yerinde hasar bulunmaktadır. Köprünün Yerköy merkezine oldukça yakın olması, etrafında fabrika ve tren yolunun olması üzerindeki trafiği artırmaktadır. Bu durum özgün işlevini sürdüren köprü için risk oluşturmaktadır. Ayrıca derenin kuruması ve köprünün etrafını saran bitki örtüsü köprüye yapısal ve fiziksel olarak zarar vermektedir. Delice köprüsünün korunması bir döneme ait yapım tekniğini yansıtmaları açısından son derece önemlidir. Bu kapsamda tarihi köprünün güçlendirilerek restore edilmesi ve özgün işlevini yaya kullanımında sürdürmesi sağlanabilir (Şekil 18).

| Delice Köprüsü | İlçe (Yerköy) K öy | Delicesu Irmağı | Tahminen Roma Dönemi | Düzgün olmayan kesme taşlardan yığma | Kısmen sağlam | Kırsal alanda bulunan köprünün restorasyonu yapılarak yayalaştırılmalı ve mesire amaçlı kullanımına yönelik peyzaj ve çevre düzenlemesi yapılmalı |

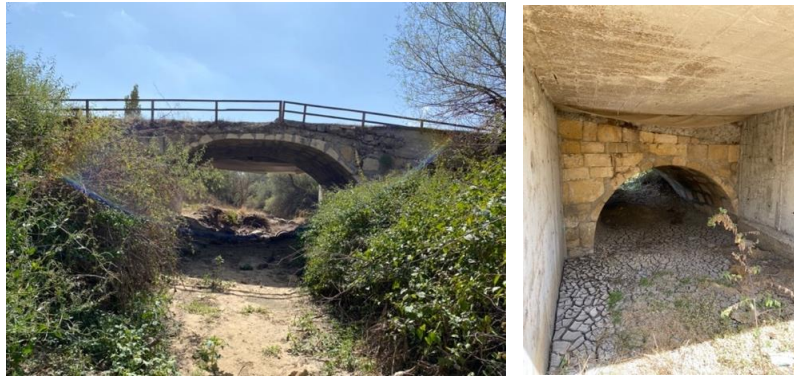
**Şekil 19.** Aşağıelmahacılı Köyü Köprüsüne Ait Görünüş (S. Sezer, 2021)

Aşağıelmahacılı Köprüsü, Yozgat ili Yerköy ilçesi Aşağıelmahacılı köyü ile Kahya köyü arasında, Aşağıelmahacılı köyüne 200 metre mesafede bulunmaktadır. Eğriöz deresi üzerinde bulunan köprü yaklaşık 24 metre uzunluğunda, 4,70 m genişliğinde sarı kesme taştan inşa edilmiştir (Yozgat İl Müze Müdürlüğü). Üç göz olarak inşa edilen köprü yuvarlak kemerlidir. Köprünün kuzey cephesinde bulunan orta kemer ayağında sütun şeklinde mahmuz bulunmaktadır. Tarihi köprüye yol genişletme kapsamında sonradan beton bir kısım ilave edilerek özgünlüğünü büyük ölçüde yitirdiği tespit edilmiştir. Günümüzde araç ve yaya trafiğinde kullanılan köprü üzerinde birçok hasar bulunmaktadır. Köprünün etrafını saran otlar, bakımsızlık ve geliş güzel yapılan tadilatlar nedeniyle oldukça kötü durumda olan yapının kim tarafından ve ne zaman yapıldığı bilinmemektedir. Köye ulaşımı sağlayan yollardan biri üzerinde bulunan tarihi köprünün bir döneme ait yapım tekniğinin yansıtmaları ve özgün işlevini hala sürdürmesi son derece önemlidir. Köprünün mevcut veri ve belgeler ışığında çevresel düzenlemelerle birlikte restore edilerek özgün işlevinin yaya kullanımına uygun sürdürmesi sağlanabilir (Şekil 19).

| Aşağıel mah acılı Köprüsü | İlçe (Yerköy) Köy | Eğriöz Deresi | 19. yy | Düzgün sarı kesme taştan yığma | Kısmen sağlam | Kırsal alanda bulunan köprünün restorasyonu yapılarak yayalaştırılmalı ve mesire amaçlı kullanımına yönelik peyzaj ve çevre düzenlemesi yapılmalı |

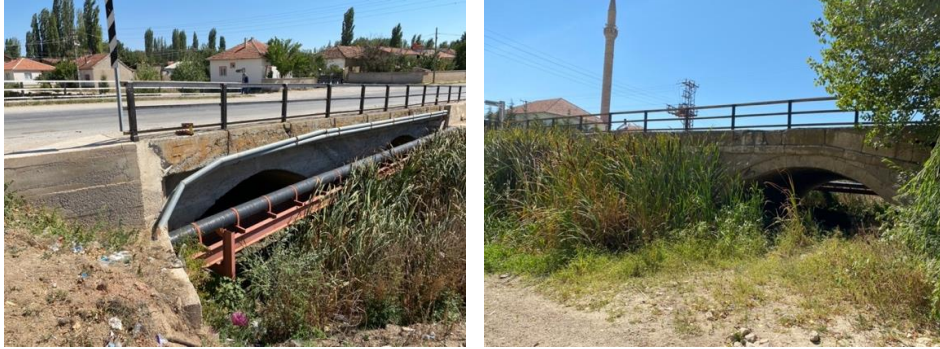
**Şekil 20.** Karayakup Köprüsüne Ait Görünüş (S. Sezer, 2021)

Karayakup köprüsü ya da Taş köprü olarak bilinen köprü Yozgat ili, Sarıkaya ilçesi, Karayakup Beldesi sınırları içerisinde bulunmaktadır. Büyükkanat çayı üzerinde bulunan köprü yaklaşık 25-30 metre uzunluğundaki sarı kesme taştan inşa edilmiştir. İki gözlü olan köprü basık yuvarlak kemerlidir. Kemer açıklığı ve yüksekliği yaklaşık 5-6 metredir. Köprü'nün doğu kısmında kemer birleşiminde küresel bir mahmuz bulunmaktadır (Yozgat İl Müze Müdürlüğü). Köprü'nün batısına yol genişletme kapsamında sonradan beton bir kısım ilave edilerek üzeri asfaltlanan köprü'nün özgünlüğünü büyük ölçüde yitirdiği tespit edilmiştir. Köprü'nün üzerinde kitabeye rastlanmadığı için kim tarafından ve ne zaman yapıldığı tam olarak tespit edilemese de yapı özellikleri itibarıyla XIX. yüzyıl sonu olarak tarihlendirilmektedir. Şehir içinde bulunan köprü günümüzde yaya ve araçlar tarafından yoğun bir şekilde kullanılmaktadır. Köprü özgün işlevini sürdürmeye devam etse de yoğun kullanımın oluşturduğu riskler söz konusudur. Derenin kuruması ve köprü'nün etrafını saran bitki örtüsü köprüye yapısal ve fiziksel olarak zarar vermektedir. Bir bölümüyle özgünlüğünü koruyan köprü'nün korunması bir döneme ait yapım tekniğinin yansıması ve özgün işlevini hala sürdürmesi son derece önemlidir. Bu kapsamda Karayakup köprüsünün mevcut veri ve belgeler ışığında çevresel düzenlemelerle birlikte restore edilmelidir. Köprü üzerinde bulunan yoğun araç trafiği kaldırılarak köprü'nün özgün işlevinin sürdürmesi sağlanabilir (Şekil 20).

| Karayakup Köprüsü | İlçe (Sarıkaya) Köy | Büyükkanat Çayı | 19. yy | Sarı kesme taştan yığma | Kısmen sağlam | Kırsal alanda bulunan köprünün restorasyonu yapılarak yayalaştırılmalı ve mesire amaçlı kullanımına yönelik peyzaj ve çevre düzenlemesi yapılmalı |

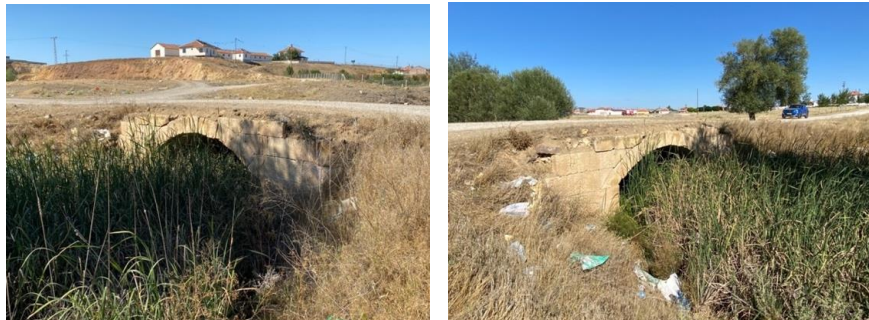
**Şekil 21.** Doğankent Köprüsüne Ait Görünüş (S. Sezer, 2021)

Doğankent Köprüsü Yozgat ili, Sorgun ilçesi, Doğankent kasabası sınırları içerisinde kasabanın yaklaşık 800 metre kuzeybatısında bulunmaktadır. Köprü beşik tonozlu ve tek gözlü olarak inşa edilmiş olup yaklaşık 5 metre genişliğinde ve 7 metre boyundadır (Yozgat İl Müze Müdürlüğü). Köprü sarı düzgün kesme taş, kemer seviyesinde ise düzgün olmayan taşlardan inşa edilmiştir. Köprü üzerinde kitabe olmadığı için yapının kim tarafından ve ne zaman yapıldığı bilinmemektedir. Ancak yapı özellikleri itibarıyla geç Osmanlı, erken Cumhuriyet dönemine tarihlendirilmektedir. Ana yol güzergahının dışında kalan köprü günümüzde özgün işlevini sürdürmeye devam etmektedir. Ana yol ağlarının değişmesi ve bakımsızlık köprü'nün görünürlüğünü olumsuz şekilde etkilemektedir. Bütünlüğünü kısmen koruyan köprü restore edilerek yaya kullanımında özgün işlevini sürdürmesi sağlanabilir (Şekil 21).

| Doğankent Köprüsü | İlçe (Sorgun) - Kasaba | | Geç Osmanlı, Erken Cumhuriyet | Sarı kesme taştan yığma | Kısmen sağlam | Kırsal alanda bulunan köprünün restorasyonu yapılarak yayalaştırılmalı ve mesire amaçlı kullanımına yönelik peyzaj ve çevre düzenlemesi yapılmalı |

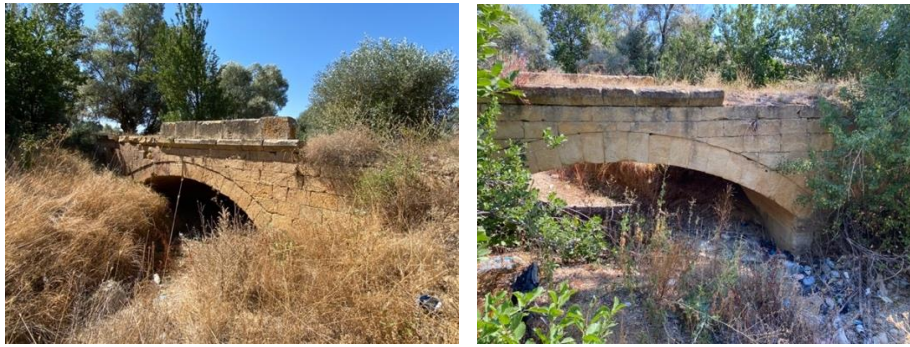
**Şekil 22.** Aşağıbağlar Köprüsüne Ait Görünüş (S. Sezer, 2021)

Aşağıbağlar köprüsü Yozgat, Boğazlıyan yolu üzerinde Büyükincirli köyü yol ayrımının geçtikten sonra yolun karşısında bulunmaktadır. Osmanpaşa deresinin kollarından birinin üzerinde bulunan köprü yaklaşık 14 m uzunluğunda, 5 m genişliğinde ve 3 m yüksekliğindedir. Köprü yuvarlak kemerli olup yaklaşık 4,50 m kemer açıklığına sahiptir (Sevim, 2018). Tek kemerli olduğu anlaşılan köprü düzgün sarı kesme taştan inşa edilmiştir. Köprü üzerinde kitabe olmadığı için yapının kim tarafından ve ne zaman yapıldığı bilinmese de yapım tekniği bakımından köprünün XIX. yüzyıl sonunda inşa edildiği düşünülmektedir. Ana yol güzergahı dışında kalan köprü işlevini kısmen sürdürmesine rağmen oldukça bakımsız durumdadır. Ayrıca dere yatağının kuruması ve köprünün etrafını saran bitki örtüsü köprüye yapısal ve fiziksel olarak zarar vermektedir. Kısmen özgünlüğünü koruyan köprünün araç trafiğine kapatılarak restorasyonunun yapılması gerekmektedir. Böylece köprünün korunmuş ve özgün işlevini sağlıklı bir şekilde sürdürmesi sağlanacaktır (Şekil 22).

| Aşağıbağlar Köprüsü | Merkez Köy | Osmanpaşa Deresi | 19. yy | Düzgün sarı kesme taştan yığma | Kısmen sağlam | Kırsal alanda bulunan köprünün restorasyonu yapılarak yayalaştırılmalı ve mesire amaçlı kullanımına yönelik peyzaj ve çevre düzenlemesi yapılmalı |

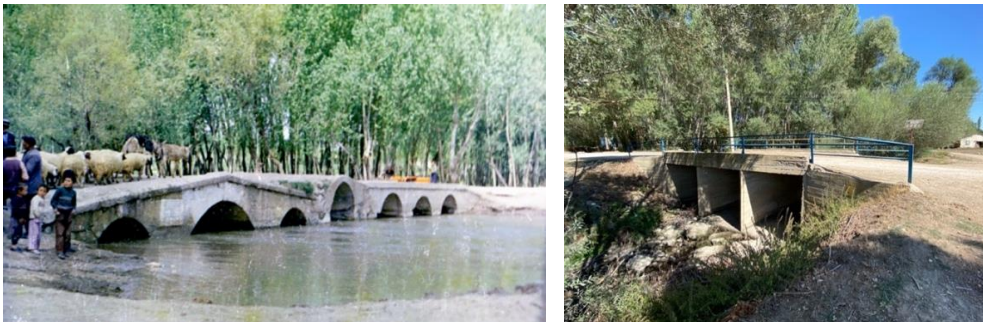
**Şekil 23.** Çıkrıkçılar Köyü Köprüsüne Ait Görünüş (S. Sezer, 2021, URL 4)

Çıkrıkçılar köyü köprüsü, Yozgat ili, Sarıkaya ilçesine bağlı Çıkrıkçı köyünde sınırları için olduğu bilinmektedir. Kanak suyu üzerinde bulunan ve 1904'te inşa edildiği tahmin edilen köprü özgün hali sarı kesme taştan üç gözlü olarak inşa edilmiştir. Köprüye ait fotoğraf ve arşiv belgelerinde köprüye daha sonra dere yatağının genişlemesinden dolayı dört göz daha eklendiği anlaşılmaktadır. 1989'da dere ıslah sırasında sonradan eklenen beton dört gözün yıkıldığı köprünün özgün halinde oluşturan üç gözlü taş köprünün ise yol kotunun altında kaldığı tahmin edilmektedir (URL 5). Yapılacak çalışmalar sonucu Çıkrıkçılar köyü köprüsünün gün yüzüne çıkarılması kültürel mirasın korunmasının yanında bölgenin tarihine ışık tutması ve farkındalık oluşturmaya adına son derece önemli bir adım olacaktır (Şekil 23).

| Çıkrıkçılar Köyü Köprüsü | İlçe (Sarıkaya) Köy | Kanat suyu | 1904 | Sarı kesme taştan yığma | Yol kotunun altında kalmıştır. | Kırsal alanda bulunan köprünün restorasyonu yapılarak yayalaştırılmalı ve mesire amaçlı kullanımına yönelik peyzaj ve çevre düzenlemesi yapılmalı |
