## Tarihi Kabataş (Fotinos) Mahallesi Merkez Cami ve Süreç İçerisinde Geçirdiği Değişiklikler

## Historical Kabatas Neighborhood Central Mosque and its Changes in the Process

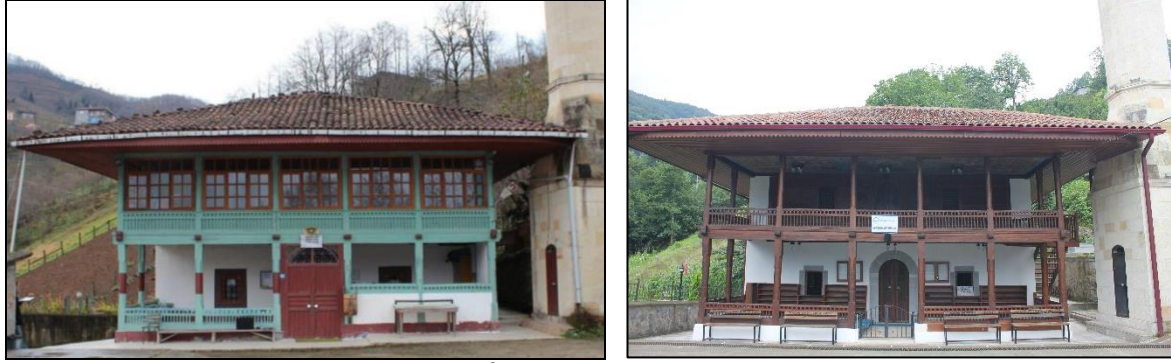
**Şekil 2.** Restorasyon öncesi (İltar vd., 2013) ve sonrası caminin görünümü.

Söz konusu camide ilk yapılışında hangi tip olduğu bilinmemekle beraber, son yapılan restorasyon öncesi, harim katı boyunca açık, mahfil katı hizasında kapalı olan son cemaat mahallinde restorasyon sürecinde üst mahfildeki camekanlar kaldırılarak harim ve mahfil katı boyunca tümüyle açık son cemaat mahalleri oluşturulmuştur (Şekil 2).

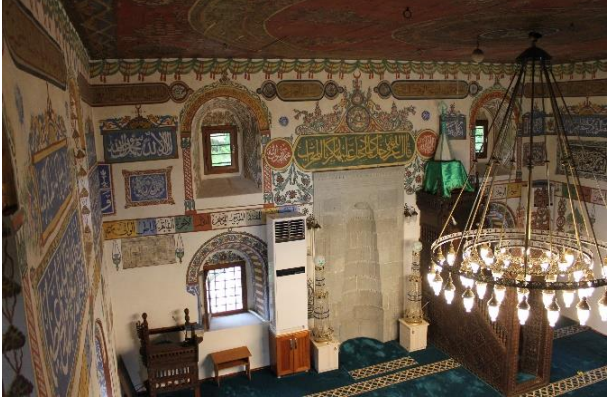
| | PLAN ŞEMASI | GÖRSELİ |
|---|---|---|
| <b>CAMİ</b> | <p>Kare planlı</p> | |

Çaykara’da bulunan camiler Trabzon’un kırsal kesimlerinin genelinde olduğu gibi kare veya dikdörtgen plan tipine sahiptir. Arsa alanı 359 m<sup>2</sup> olan caminin dış ölçüleri 13,80x9,70 m, harimin ölçüleri ise 8,50x9,20 m’dir. Duvarları moloz taş olan yapının toplam iç alanı ise 149 m<sup>2</sup>’dir.

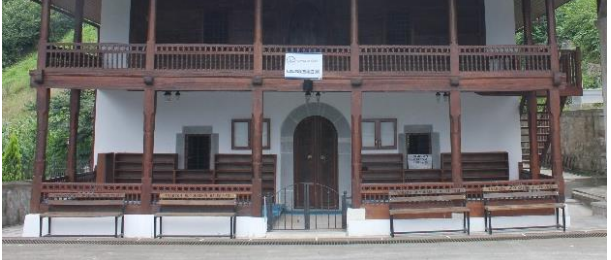
| | PLAN ŞEMASI | GÖRSELİ |
|---|---|---|
| <b>SON CEMAAT MAHALLİ</b> | <p>Harim ve mahfil katı olarak 2 katlı</p> | |

Son cemaat mahallini barındıran giriş bölümü önde altı, yanlarda iki olmak üzere toplam sekiz ahşap direk ile desteklenmiştir. İbadetin yanı sıra mahallelinin namaz öncesi ve sonrası oturup sohbet ettiği, köyün çocuklarına dini eğitiminin verildiği mekan olarak da kullanılan son cemaat mahallinde bu işleve uygun olarak oturma elemanları düzenlenmiştir.

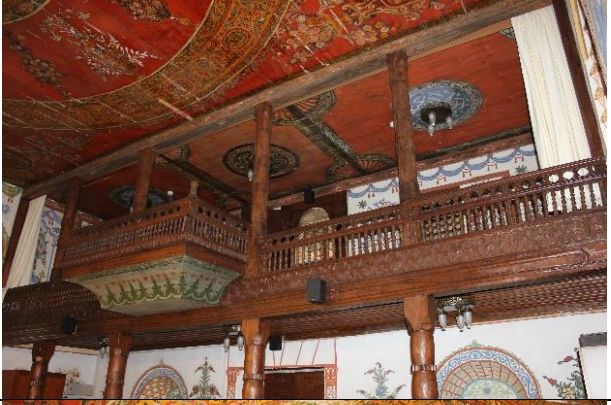
| | PLAN ŞEMASI | GÖRSELİ |
|---|---|---|
| <b>MAHFİL</b> | <p>I tipi plan</p> | |

Dış mahfilden girilen kadınlar mahfili ise içeride altı ahşap direklerle desteklenmiştir. I plan tipine sahip mahfil katı harimin kuzeyinde bulunmaktadır.

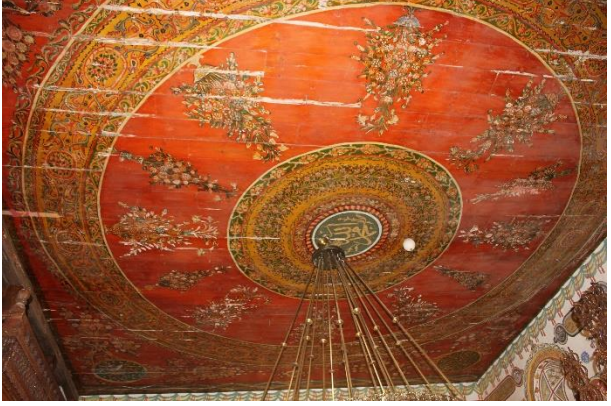
| | PLAN ŞEMASI | GÖRSELİ |
|---|---|---|
| <b>TAVAN</b> | <p>Düz tavan</p> | |

Bölgede yaygın olarak görülen kademeli-göbekli tavan örtüsüne bu camide rastlanmamaktadır. Düz ahşap tavanlı ve tamamen kalem işi süslemeler ile bezeli olan caminin üst örtüsü kiremit kaplı kırma çatıdır. Örtünün saçaklarının geniş tutulduğu görülmektedir. Yağışlı bir bölgede olan cami bu şekilde yağıştan korunmuştur.

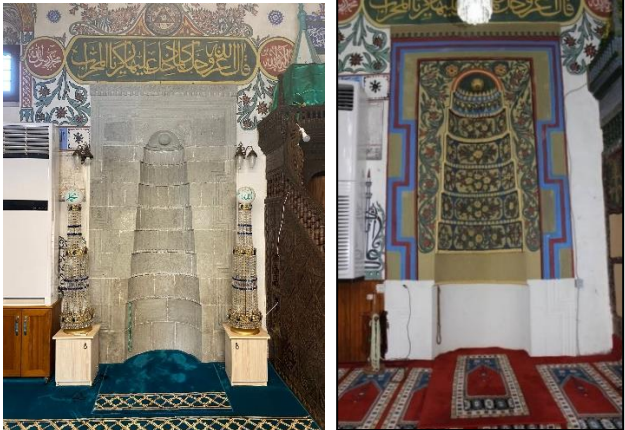
| TAŞ OYMA SÜSLEMELER | | |
|---|---|---|
| Mihrap | Caminin mihrabında taş oyma süslemeleri görmek mümkündür. Bu süslemeler geometrik formlar ve üst kısmında bulunan iki çiçekten oluşan bitkisel şekiller olarak karşımıza çıkmaktadır. | |

Taş oyma süslemeye caminin sadece kible duvarının ortasında bulunan, düzgün kesme taş ile yapılan mihrabında rastlanmaktadır (Tablo 2). Sığ bir niş şeklinde tasarlanan mihtapta, taş oyma yapılan tüm motifler ve sağ üst köşesinde bulunan 1872-1873 tarihli kitabe 2015 yılında yapılan restorasyon öncesine kadar yağlı boya ile çeşitli renklerde çiçek desenlerine boyandığı için anlaşılamıyordu (Şekil 4). Ancak son yapılan restorasyonda yağlı boya raspası işlemi neticesinde aslına uygun hale getirilmiştir.

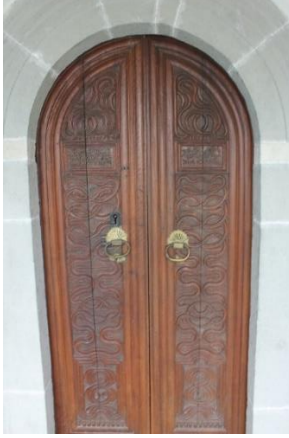
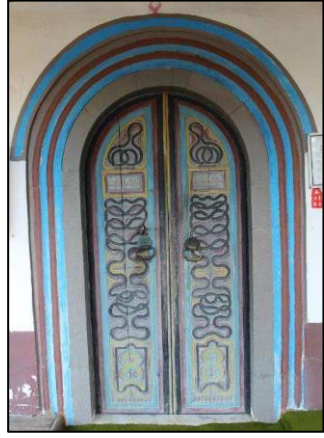
| | Açıklama | Görseli Yeni/Eski |
|---|---|---|
| <b>Kapı kanatları</b> | Caminin giriş kapısının kanatları 4 ayrı parçadan oluşmaktadır. Ön kısmında yılankavi kıvrımlardan oluşan süslemeler dikkat çekmektedir. Bu süslemelerin altında dikdörtgen form içerisinde 8 rakamı işlendiği görülmektedir. Ayrıca her iki kanatta birer tane olmak üzere 2 adet ahşap oyma olarak yapılmış kitabeler bulunmaktadır. Kapı kanatlarının arkasında herhangi bir süslenme bulunmamaktadır. | |

Giriş kapısı, restorasyon öncesinde caminin genelinde olduğu gibi yağlı boya ile boyanmıştır. Dört parça panonun birleşimi ile oluşan kapının ön yüzeyi oldukça yoğun süsleme içerirken arka yüzeyi sade bırakılmıştır. Ahşap oyma süslemelerin yanı sıra giriş kapısının üzerindeki kitabeler de dikkat çekmektedir. Kapının ana malzemesi üzerine yazılmış olan 1872-1873 tarihli kitabeler (Tablo 4) 2015 yılında yapılan restorasyon

Yağlı boya ile çeşitli renklerde boyanmış olan harime girişi sağlayan ahşap giriş kapısı üzerine itinalı yağlı boya raspası uygulanmış, bozulan kısımlar tamamlanmış ve üzerine ahşap koruyucu sürülerek aslına uygun bir duruma getirilmiştir.

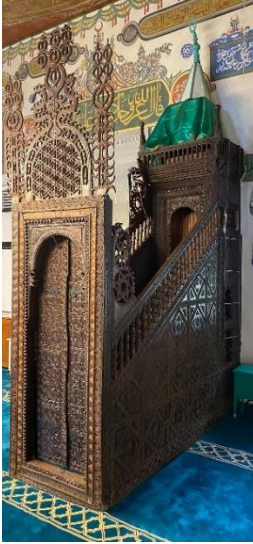
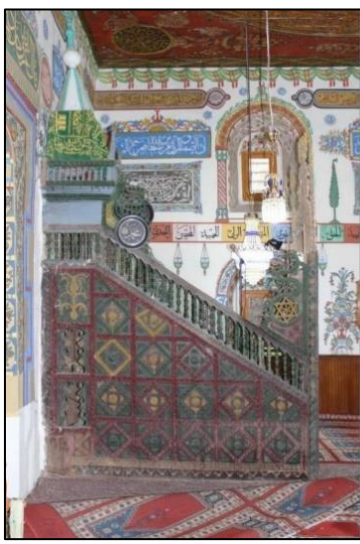
| | Açıklama | Görseli Yeni/Eski |
|---|---|---|
| <b>Minber</b> | Ahşap oyma süslemenin yoğun bir şekilde görüldüğü minberin kapı sövelerinin ön yüzeylerinde yılankavi şeritler bulunmaktadır. Kapı kanatlarında natürmortlar, vazodan çıkan laleler görülür. Her iki yan yüzey de kare motiflerden oluşmuştur. Ayrıca iç içe geçmiş 2 eşkenar üçgenden oluşan mühr_i Süleyman diye adlandırılan altı köşeli yıldızlar dikkat çekmektedir. İhtişamlı taç kısmının ortasındaki kafesli bölümü dışı kıvrımlar çevrelemektedir. | |

Tamamen ahşap olan minberde yuvarlak yüzeyli oyma, düz yüzeyli oyma, kafes oyma ve kakma teknikleri kullanıldığı görülmektedir. İki kanatlı kapısı olan minberin, süpürgeliği yoktur. Geçit kısmı, ahşap malzemeyle nispeten kapatılmıştır. Korkulukları parmaklık şeklinde olan minberin aynalıği çıtalarla karelere bölünmüş içerisine geometrik şekiller yerleştirilmiştir. Ayrıca minberin kapı kanatlarında ve doğu cephesinde natürmortlar da dikkat çekmektedir. Ayaklı bir vazodan çıkan lalelerin, biçimi ve boyutlarındaki küçük farklılıklar dışında neredeyse aynı olduğu görülmektedir.

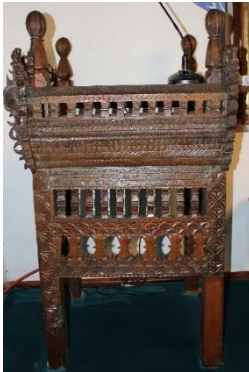
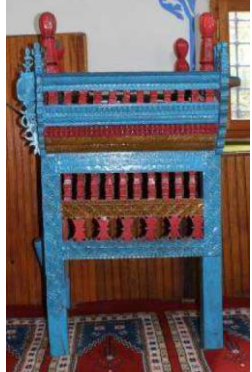
| | Açıklama | Görseli Yeni/Eski |
|---|---|---|
| <b>Kürsü</b> | Dört adet kare tabanlı ayağı bulunan kürsüde bir kare içerisinde dört kollu yıldızlar bulunan oymalar ve ajurlu görünümü dikkat çekmektedir. Ayaklarda süslemeler devam etmektedir ancak öndeki ayakların birinde süsleme bulunmaması sebebi ile parçanın sonradan eklendiğini söylemek mümkündür. | |

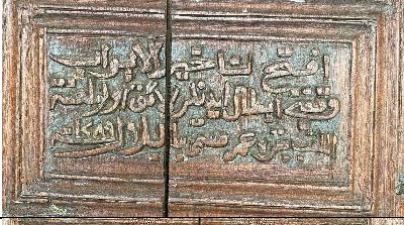
| | <b>GÖRSELİ</b> | <b>OKUNUŞU</b> |
|---|---|---|
| <b>GİRİŞ<br/>KAPISI,<br/>SOL KANAT</b> | | "iftâhlenâ hayrû'l-ebvâbVakfım iptal idenler lâıık olur<br>lâ'neteEl mülâkkab<br>Kara Ömer müsemmâ Bilâl sene 1289"<br>(İnce, 2004). |

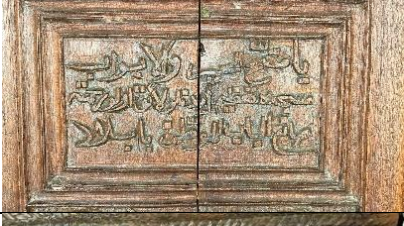
| | <b>GÖRSELİ</b> | <b>OKUNUŞU</b> |
|---|---|---|
| <b>GİRİŞ<br/>KAPISI,<br/>SAĞ KANAT</b> | | Tarihi yazmadığı için okunuşu verilmemiştir. |

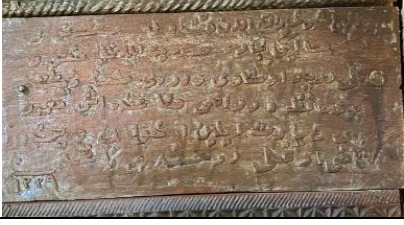
| | <b>GÖRSELİ</b> | <b>OKUNUŞU</b> |
|---|---|---|
| <b>MİNBER<br/>SOL YAN</b> | | ".....hayrât iden himmet ol mağfur<br>.....<br>Alidir bir üstadı verirdi san'ata ziynet...<br>Hafız ismi san'atta ..... ma'mûr<br>Ey ziyaret eyleyen ihvân-ı din<br>Kadioğlu ruhuna bir Fatiha sene 1229"<br>(İnce, 2004). |

Yoğun olarak ahşap işçiliği içeren minberdeki iç içe geçmiş iki eşkenar üçgenden oluşan altı köşeli yıldız formundaki Mühr-i Süleymanlar (Şekil 5) ve 1813-1814 tarihli ve 1823-1824 tarihli, bulundukları yere çivi ile çakılmış durumdaki kitabeler (Tablo 4) dikkat çekmektedir. Dizel ve Özkaya'nın (2019) dayandığı Pala, Mühr-i Süleyman (Süleyman'ın mührü) olarak ifade edilen altı köşeli yıldızın, Yahudi ve mason ustaların eserlerinde olduğu kadar İslam süsleme sanatlarının metal, ahşap, mimari, dokuma gibi pek çok dalında nakış amaçlı, yapı süslemelerinde göbek motifi olarak sıkça kullanıldığını belirtmiştir.

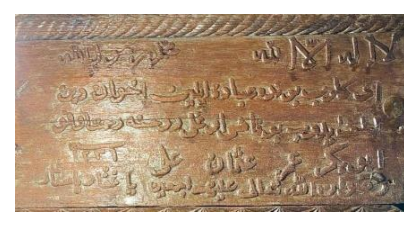
| | <b>GÖRSELİ</b> | <b>OKUNUŞU</b> |
|---|---|---|
| <b>MİNBER<br/>SAĞ YAN</b> | | "Lâ-ilâhe illallah Muhammedün<br>resûlullah Ey gelüb bunda<br>ibadet eyleyen ihvân-ı dinlutf idüb bu<br>Kadioğlu ruhuna rahmet oku<br>Ebubekir Ömer Osman Ali sene 1236<br>Rıdvân-Allahü<br>teâlâ aley-hümâ ecmaîn ya gaffar ya<br>settâr" (İnce, 2004). |

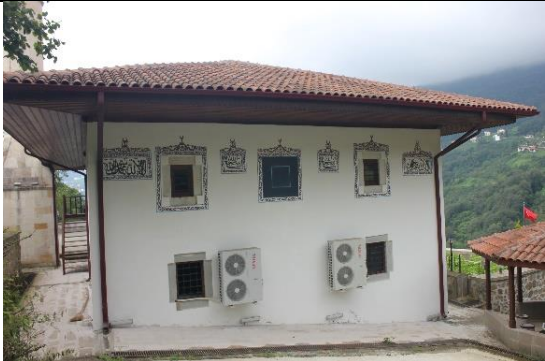
| KALEMÎŞİ SÜSLEMELER | | |
|---|---|---|
| Dış Duvarlar | <p>Yapının kuzey duvarı dışındaki tüm duvarlarda beyaz zemine siyah ile yazılmış sülüs yazıları bulunmaktadır.</p> <p>(İltar vd., 2013)</p> | |

Kuzey duvarı hariç diğer dış duvarlarda sülüs yazıları, kuzey duvar hariç iç duvarlarda ise Allah'ın 99 isminden (Esmâ-yı Hüsnâ) oluşan yazılar bulunmaktadır.

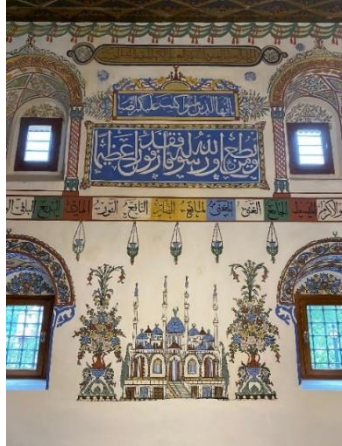
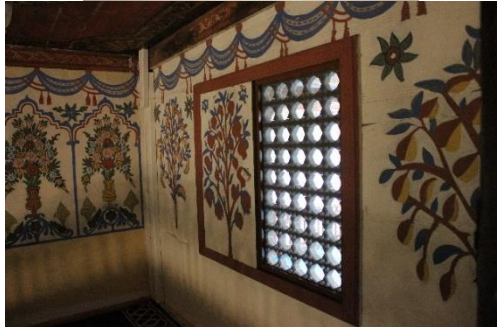
| <p><b>İç Duvarlar</b></p> | <p>İç duvarlarda mavi, siyah ve kırmızı zemine beyaz ile yazılmış, yeşil zemin üzerine ise sarı ile yazılmış sülüs yazıları bulunmaktadır.</p> <p>Aynı zamanda çeşitli renkler üzerine siyah ile yazılmış Allah'ın 99 ismi (Esmâ'-yi hüsnâ) yazı kuşağı şeklinde görülmektedir.</p> <p>Yazılar dışında mimari tasvirler, çeşitli motifler (baklava, çiçek, perde vs.), pencere kapaklarında nar ağacı motifleri, harimde sağ ve sol yüzeylerde natüralist bitkisel süslemeler göze çarpmaktadır.</p> <p>(İltar vd., 2013)</p> | |

Mimari tasvirler doğu ve batı duvarlarında görülmektedir. Karşılıklı iki duvarda da cami tasvirleri vardır. Bu tasvirlerde şerefe kapıları ile kible yönü arasındaki terslik dikkat çekmektedir.

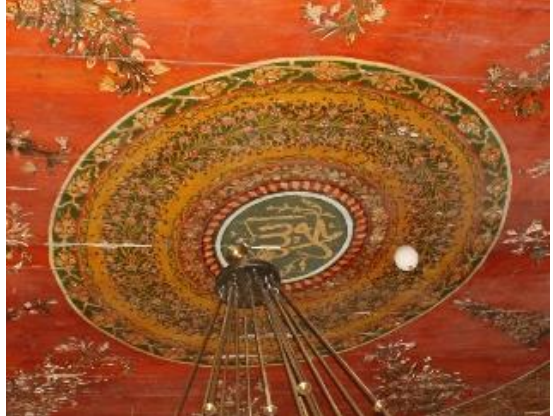
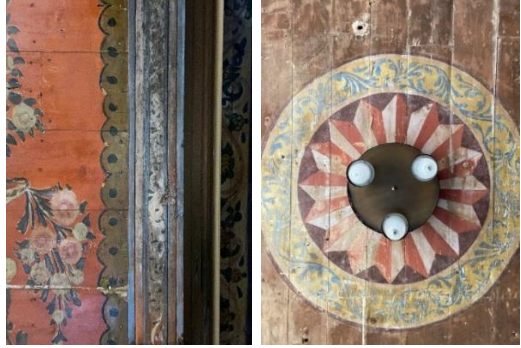
| <p><b>Tavan</b></p> | <p>Tavan kırmızı zemin üzerine bitkisel süslemeler ile bezelidir. Restorasyon aşamasında yapının bütününe müdahale yapılmasına karşın tavana dokunulmadığı dikkat çekmektedir.</p> <p>Harimin tavanında Allah ve Muhammed yazan yuvarlak bir madalyon ve etrafında üç daire kuşak bulunmaktadır. Kadınlar mafiline bitkisel kuşaklar, üst kattaki son cemaat mahallinde ise geometrik formları içine alan bir daireyi çevreleyen bitkisel motifler içeren kuşak görülmektedir.</p> <p>(İltar vd., 2013)</p> | |

Harim, mahfil ve üst kattaki son cemaat mahallinde olmak üzere 3 farklı desende kalem işi ile bezenmiş tavanlar görmek mümkündür. Genel olarak kırmızı zemin üzerine bitkisel süslemeler hakimdir. Ancak üst kattaki son cemaat mahallinde sarı zemin üzerinde mavi bitkisel süslemeler ile bezenmiş bir kuşak içerisinde baklava dilimleri ve merkezde geometrik formları içine alan bir daireyi çevreleyen bitkisel motifler içeren kuşak görülmektedir.
