## Eski Elazığ Hükümet Konağı Kazı-Proje-Uygulaması ve İşlevlendirilmesi Hakkında Değerlendirme

**Doç. Dr. Şahabettin ÖZTÜRK**

### An Evaluation on Former Elazığ Government Office's Excavation-Project-Application and Functionalization

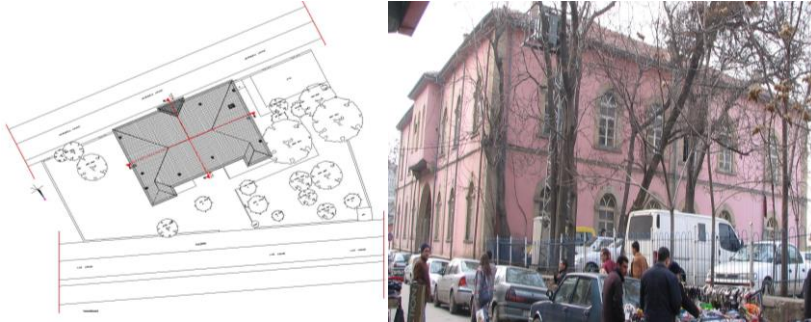
**Çizim-1:Eski Elazığ Hükümet Konağı Vaziyet Rölöve Planı (Ş. Öztürk)**

Elazığ Eski Hükümet Konağı, şehir merkezi Çarşı Mahallesi'nde yer almaktadır. Yapının mülkiyeti Maliye Hazinesi'ne aittir. Ayrık planda üç katlı kiremit kırma çatılı olarak inşa edilen yapının güneyi Ardıçoğlu Caddesi, kuzeyi Gazi Caddesi doğu ve batısı ise ara sokaklar ile çevrelenmiştir. Günümüzde tapusu 269 ada, 18 pafta, 13 parsel de yer almaktadır (Çizim:1).

Hükümet Konağı'nın kuzeybatı çevre duvarının köşesinde oldukça dekoratif yonu taşa inşa edilmiş günümüzde tamamıyla yıkık olan abidevi bir çeşme yer almaktadır (Çizim:1; Fotoğraf:1).

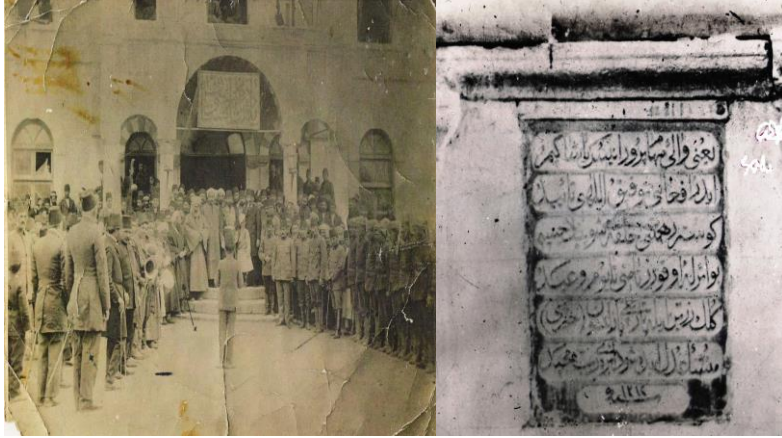
**Fotoğraf-6,7:Eski Hükümet Konağı Giriş-Kibabe Görünüşü (Anonim)**

Elazığ Eski Hükümet Konağı, özgün yapım kitabeleri giriş kapısının her iki yanında yer alan yuvarlak kemerin üst bölümünde kare planlı iki kitabeden oluşmaktadır. Günümüzde yok olan bu kitabelerin batıdaki kitabedeki yazı hakkında herhangi bir bilgiye ulaşılmamıştır. Ancak doğudaki kitabede Elazığ Eski Hükümet Konağı, 1896 (H-1312) yılında dönemin Elazığ Valisi Enis Paşa tarafından inşa edildiği ve hacı Hayrı tarafından yapıldığı bilinmektedir.

Hacı Bayrı'nın yapının mimari, yoksa kitabeyi yazan hattat olduğu kesin olarak bilinmemektedir (Sunguroğlu, 1958, s. 216-218).

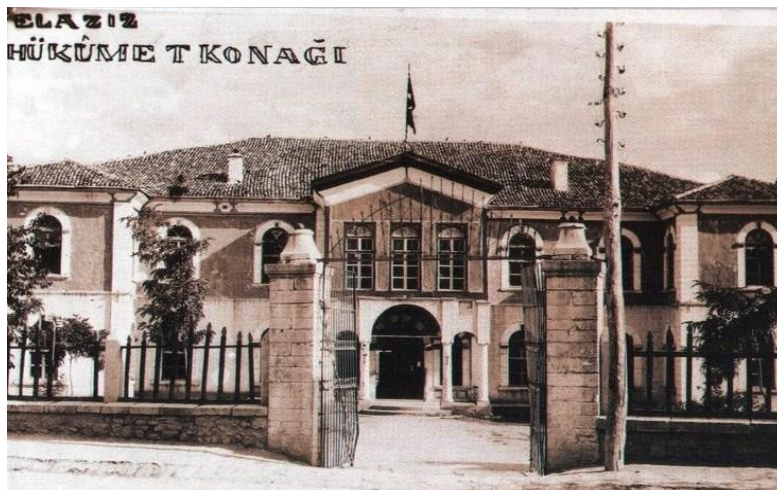
**Fotoğraf-8: Eski Hükümet Konağı Kuzey Görünüşü (1930), (Anonim)**

Elazığ Eski Hükümet Konağı'nın yapıldığı dönemin tüm mimari ve fonksiyonel özelliklerini gösteren en önemli belgelerden biri 1930 yılında çekilen fotoğraftır (Fotoğraf:7). Bu fotoğraf binanın kuzey ana girişindeki mimari bölümün sonraki yıllarda yıkıldığı ve ayrıca yapının çatı, baca, saçak ve bahçe ana girişi hakkında bilgi vermektedir (Anılardaki Elazığ, C.I, 2002, s. 76).

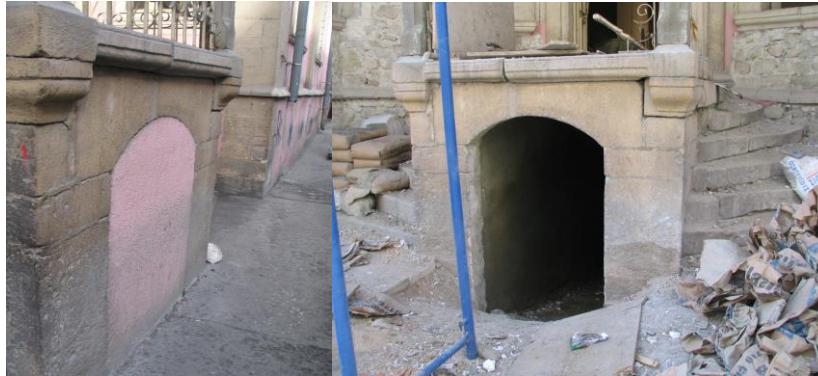
**Fotoğraf-9,10: Eski Hükümet Konağı Bodrum Giriş Kapısı Görünüşü (Ş. Öztürk)**

Bodrum katı tamamiyle hafriyat ile doldurularak işlev dışı bırakılmış, zemin ve üst katlarındaki bazı mekânları büyütmek amacıyla iç duvarlar kaldırılmış ve yapının iç ve dış duvarları çimento katkılı kireç harcı ile sıvanmış, taban ve tavan döşemelerinin tümü özgün olmayan malzeme ile yeniden onarılmıştır.

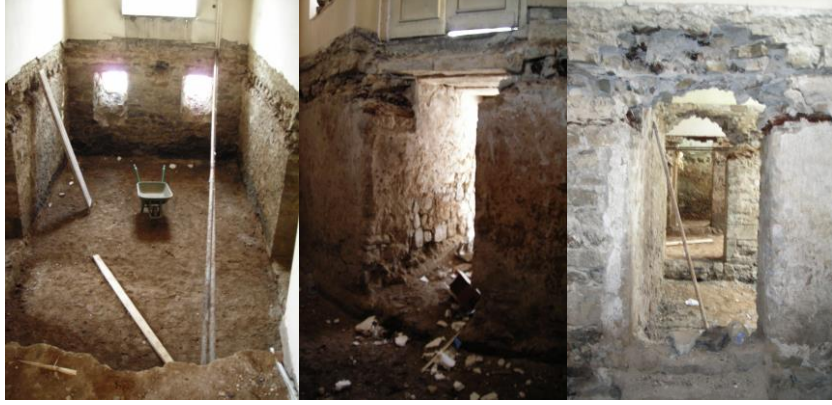
**Fotoğraf-11-13: Eski Hükümet Konağı Bodrum Kat Kazı Çalışma Görünüşleri (Ş. Öztürk)**

Elazığ Eski Hükümet Konağı'nın dış beden duvarları temel seviyesini yol kotunu ve tamamiyle hafriyatla doldurulan bodrum katının mimari yapısını ortaya çıkartmak üzere araştırma kazısı yapılmıştır.

Yapılan kazı çalışması Elazığ Müzesi elemanlarının gözetiminde yüklenici firmanın kalifiye ustaları 15 iş günü çalışması sonucunda tamamlanmıştır. Kazı sonucunda yapının güney bölümü doğu batı istikametinde yeni mimari bölümler ortaya çıkmıştır (Çizim:2; Fotoğraf:9-13).

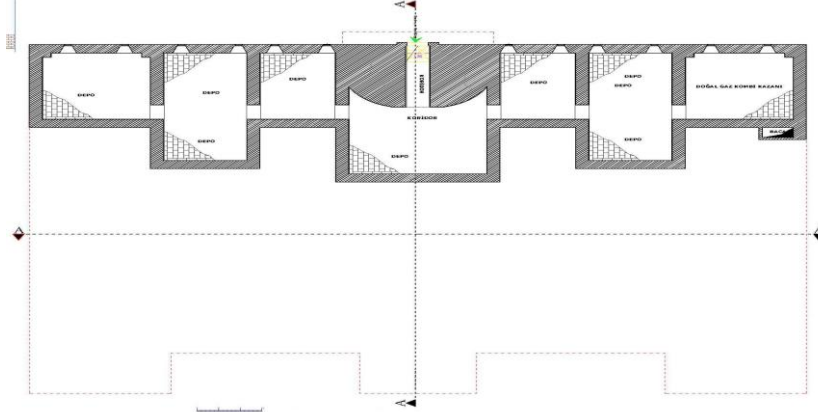
**Çizim-3: Eski Elazığ Hükümet Konağı Bodrum Kat Rölöve Planı (Ş. Öztürk)**

Bodrum katta; güney cephesinin tam ortasında aynı eksen üzerinde zemin kat giriş kapısı platformunun alt bölümündeki 1.00 m. genişlikteki tek kanatlı yuvarlak kemerli bir kapı ile koridora giriş sağlanır. Koridor, 1.20x4.53 m. ölçülerindeki kuzeye doğru eğimli olarak devam ederek 4.97x6.39 m. ölçülerindeki hole ulaşılır.

Bodrum katın ortasında yer alan bu mekânın güneyi her iki yönde dışbükey bir kavis yaparak şekillenmiş, doğu ve batısı simetrik olarak tasarlanmış üçer farklı büyüklükte toplam altı kısımdan oluşmuştur (Çizim:3; Fotoğraf:14,15).

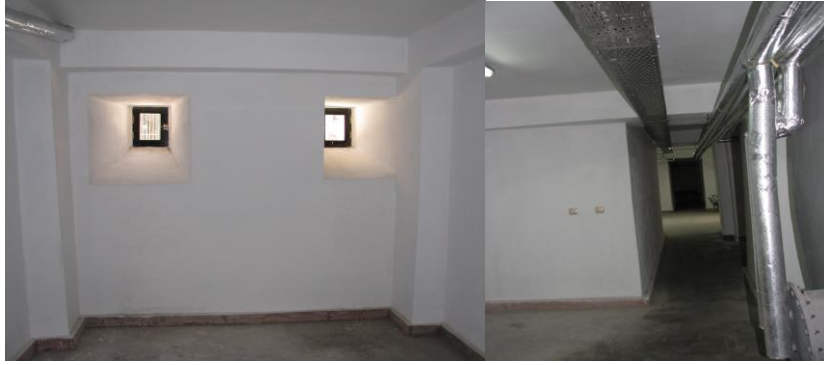
**Fotoğraf-14,15: Eski Hükümet Konağı Bodrum Kat Onarım Sonrası İç Mekan Görünüşleri (Ş. Öztürk)**

Mekânın güney beden duvarının her iki köşesi 0.40 m. içerlek olarak tasarlanmış ve duvar üzerinde iki adet diğer iki mekânda olduğu gibi mazgal pencere bulunmaktadır. Bodrum katın zemini yonu taş kaplaması tüm duvar ve tavanı ise kireç harcı üzeri badanalıdır.

Günümüzde bodrum katı tesisat odası ve depo olarak kullanılmaktadır (Çizim:3; Fotoğraf:14,15). Zemin kata; kuzey ve güney cephelerinin tam ortasında yer alan iki kapı ile girilmektedir.

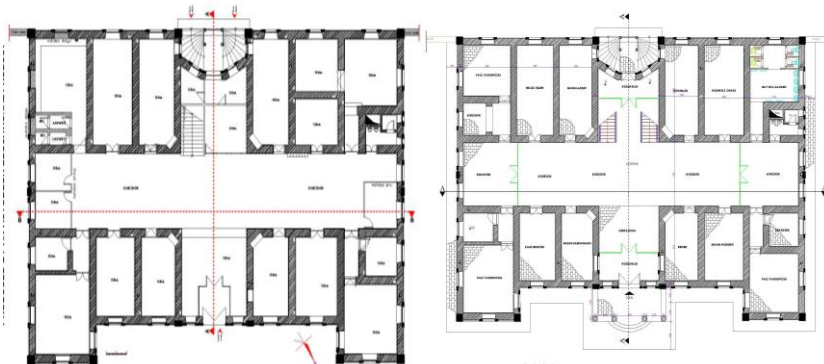
**Çizim-3,4: Eski Elazığ Hükümet Konağı Zemin Kat Rölöve-Restorasyon Planları (Ş. Öztürk)**

Zemin katına giriş 2.40 m. genişlikteki çift kanatlı ahşap kapı yardımıyla 6.35x6.88 m. ölçülerindeki giriş ana holüne girilir. Giriş kapısının her iki yanında birer ve doğu ve batı yanlarındaki mekânların aydınlatmak amacıyla birer benzer mimari özelliklerden oluşan toplam dört mazgal pencere yer almaktadır.

Ana giriş holünü doğu batı istikamette tam ortadan bölen 5.91x 35.30 m. ölçülerindeki koridor ile birleşmektedir. Zemin katın orta koridorun her iki doğu-batı ve kuzey-güney doğrultusunda gelişen dikdörtgen mekânlar aynı aks üzerinde simetrik bir düzenlemeye sahiptir. Kuzey cephenin kuzeydoğu ve kuzeybatı köşelerindeki mekânlar diğer mekânlardan daha büyük ve kuzey giriş bölümünün dışa taşkın bölümü kadar dışa taşıntı planlamaya sahiptir.

Ana koridorun güneybatı köşesindeki mekânın içerisindeki daha küçük kısma giriş koridordan sağlanmış olup, aynı mekânın üst bölümü ile birlikte Wc olarak tasarlanmıştır (Çizim:3,4; Fotoğraf:18,19). Ana giriş holünü tam karşısında ve üç kollu dekoratif süslemeli bir ahşap merdiven ile üst kata ulaşım sağlanmaktadır. Merdiven zemin katta 1.94 m. genişlikteki iki yan merdivenler sahanlığa kadar devam eder, sahanlığın ortasında yer alan 2.35 m. genişlikteki tek kol yardımıyla üst kata çıkılır (Çizim:5; Fotoğraf:20,21).

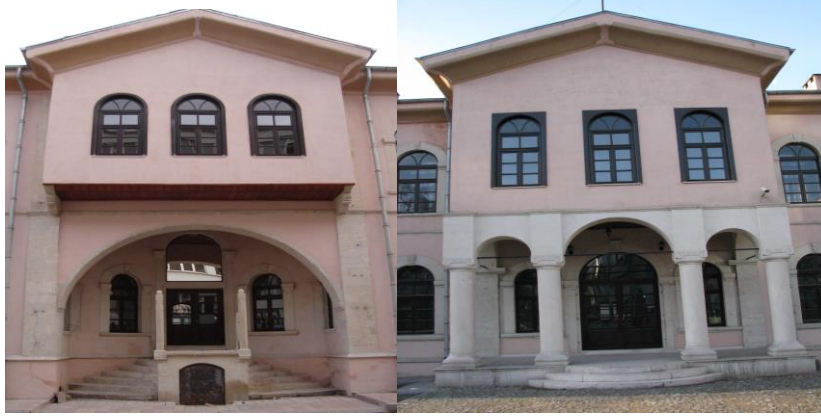
**Fotoğraf-16,17: Eski Hükümet Konağı Kuzey-Güney Giriş Onarım Sonrası Görünüşleri (Ş. Öztürk)**

Güney zemin kata, iki adet simetrik yapı 2.08 m. kol genişliğindeki sekiz basamaklı döner merdivenle dikdörtgen form 1.92x3.31 m. ölçülerindeki platform üzerine çıkılmaktadır. Bu platformun kuzeyinden çift kanatlı bir kapı yardımıyla zemin kata girilmektedir. Platformun güneyinde 0.80 m. yüksekliğinde dört adet yekpare taş dikmeler arasında dekoratif metal korkuluklar yer almaktadır.

Bu alan Elazığ Valisi'nin ve İl'i ziyaret eden devlet büyüklerinin Elazığ halkına hitap ettiği bölüm olarak kullanılmıştır (Çizim:4; Fotoğraf:16). Hükümet Konağı'nın zemini ana giriş kapısının kuzeyinde yapının tam ortasından sağlanır. Zemin kat planında ortadan dışarıya taşan bölüm, zemin katın kuzey ana girişini oluşturmaktadır.

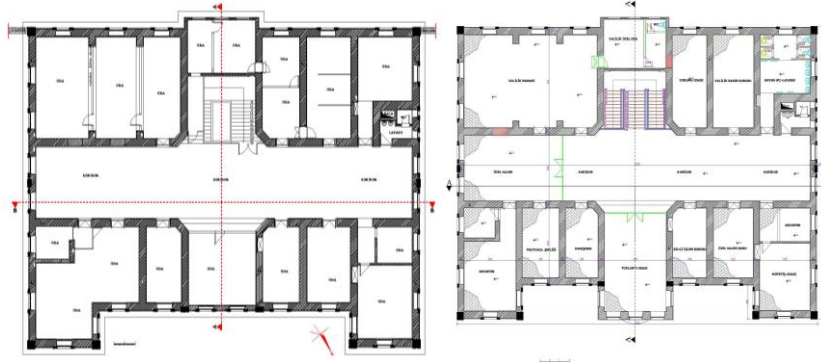
**Çizim-6,7: Eski Elazığ Hükümet Konağı Zemin Kat Rölöve-Restorasyon Planları (Ş. Öztürk)**

Üst katta, zemin katın kuzey giriş bölümünün üstü koridor, güney giriş bölümünün üzeri ise mekâna dönüşmektedir. Bu mekân güneye doğru çıkma yaparak adeta cephede bir konsol görevini oluşturmaktadır. Üst kat koridorlarının kesişme bölümleri dört köşede pahlandırılmıştır. Bu mimari farklılığın dışında genel olarak zemin kat ile benzer mimari planlamaya sahiptir. Koridorun doğu ve batı uçlarında ikişer ile koridorun kuzey ucunda üç yanlarda ise birer aynı genişlik ve özellikte pencereler ile koridor aydınlanmaktadır (Çizim:6,7; Fotoğraf:22-24).

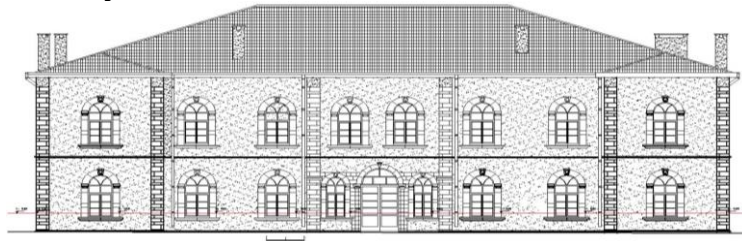
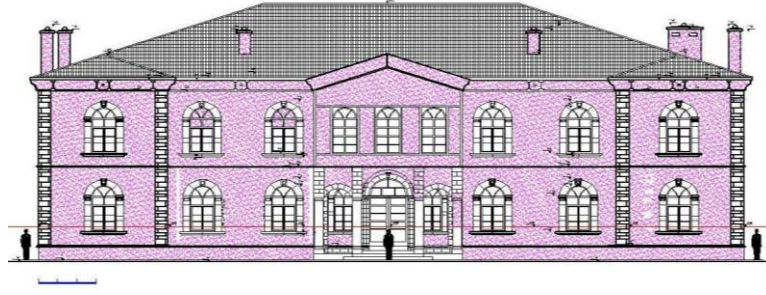
**Çizim-8,9: Eski Elazığ Hükümet Konağı Kuzey Cephe Rölöve-Restorasyonu (Ş. Öztürk)**

Subasman ile beden duvarları başlangıcı 0.10 m. kalınlığında 0.10 m. genişliğinde kesme taş ile bir bant şeklinde yapının tüm cepheleri çevrelenmiştir. Zemin ile üst kat arasında ise aynı bant yapının tüm cephelerinde tekrar etmiştir. (Çizim:8,9; Fotoğraf:25,26).

Kuzey cephesinin doğu, batı ve orta giriş bölümü 3.00 m. derinliğinde dışa taşıntılı olarak inşa edilmiştir. Cephenin dışa taşıntılı doğu ve batı bölümlerinin köşeleri 0.68 m. genişliğinde 0.07 m. dışa taşkın kesme taş ile cepheye düşeyde hareketlilik kazandırılmıştır.

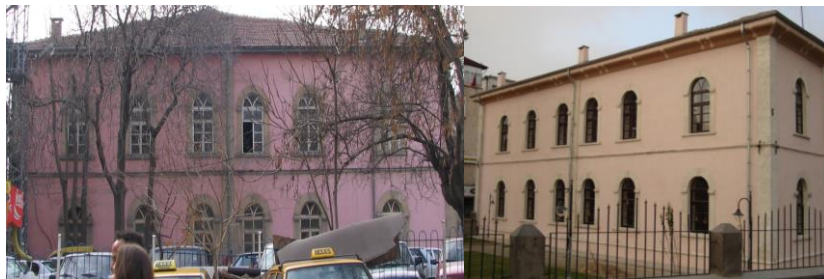
**Fotoğraf-27,28: Eski Hükümet Konağı Onarım Doğu Cephe Onarım Öncesi-Sonrası Görünüşleri (Ş. Öztürk)**

Doğu cephesi, zemin ve üst katında aynı yatay ve düşey aks üzerinde toplam on iki benzer mimari özelliklere sahip yuvarlak kemerli pencereler yer almaktadır. Batı cephesi doğu cephesi ile ortadaki iki küçük yuvarlak kemerli pencerenin dışında tamamen aynı mimari özelliklere sahiptir (Çizim:10-13; Fotoğraf:27-30).

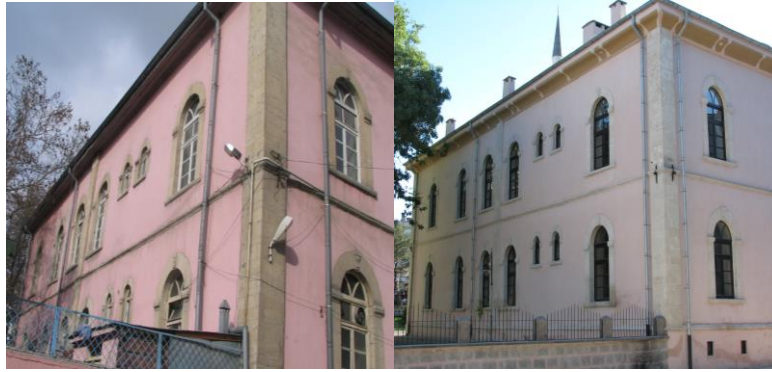
**Fotoğraf-29,30: Eski Hükümet Konağı Batı Cephe Onarım Öncesi-Sonrası Görünüşleri (Ş. Öztürk)**

Batı ve doğu cepheler; 26.04 m. genişliğinde olup, ön cepheye nazaran daha sade yapıdadır.

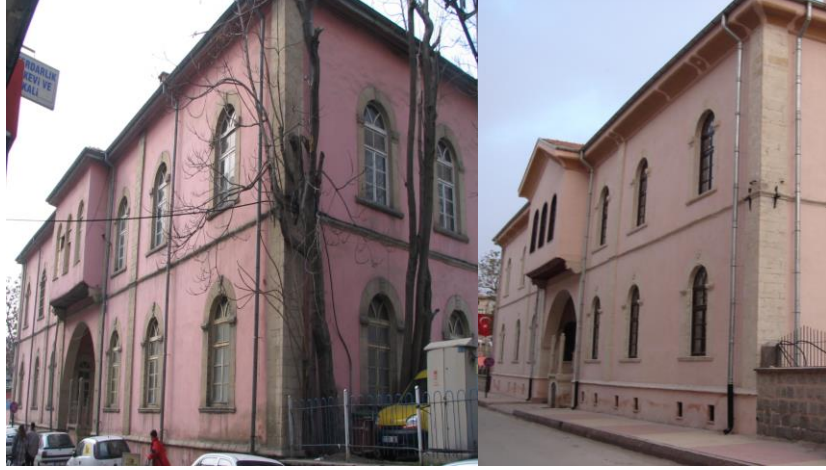
**Fotoğraf-31,32: Eski Hükümet Konağı Onarım Güney Cephe Onarım Öncesi-Sonrası Görünüşleri (Ş. Öztürk)**

Güney cephesi; yapının diğer cephelerine göre arazinin kotundan dolayı subasman seviyesinden 1.00 m. daha yüksektir. Cephenin ortasında yer alan giriş bölümü simetrik olarak doğu ve batı yandan iki adet döner merdiven ile cepheden daha içerlek zemin kat seviyesine ulaşılmaktadır (Çizim: 15,16; Fotoğraf: 31,32).

Giriş kapısının her iki yanında birer pencere yer almaktadır. Bu bölümde yer alan platformun güneyinde yekpare taş dikmeler ile metal korkuluk bulunmaktadır.

Giriş kapısının altında ise bodrum kata girişi sağlayan yuvarlak basık kemer yapıları bir kapı yer almaktadır. Güney cephesinin zemin kat bölümü cephede yuvarlak bir kemer ile dıştan çevrelenmektedir.

Cephenin giriş bölümü üst katta iki konsol çıkma ile 0.80 m. dışa taşıntılı olarak tasarlanmıştır. Üst kat konsol bölümü kuzey cephe üst bölümü ile aynı düzenlemeye sahiptir. Cephe giriş bölümünün her iki yanı zemin ve üst katlarda aynı üst akslar üzerinde yer alan toplam 12 adet pencere yer almaktadır. Bodrum kat aynı pencere aksları üzerinde yer alan aynı genişlikte daha az yükseklikte ve üzeri düz lentolu geçiş ile düzenlenmiştir. Cephedeki diğer düzenlemeler yapının kuzey cephesindeki ile aynı mimari özelliklere sahiptir.

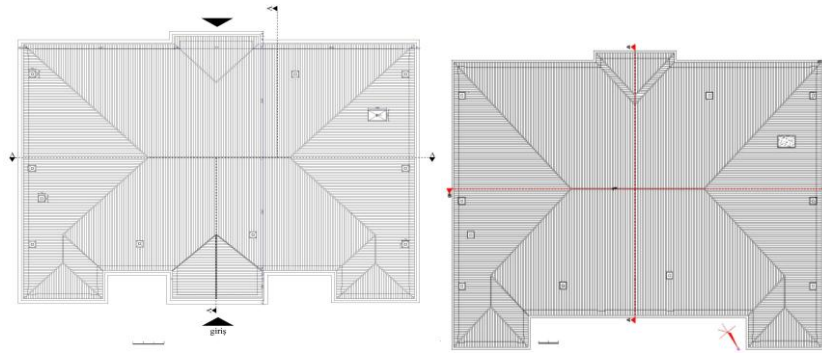
**Çizim-17,18: Eski Elazığ Hükümet Konağı Güney Cephe  
Rölöve-Restorasyonu (Ş. Öztürk)**

Elazığ Eski Hükümet Konağı'nın dikdörtgen planlı kırma çatısı 28.24x38.59 m. ölçülerindedir. Marsilya tipi kiremit çatı üzerinde bir adet 1.18x1.80 m. ölçülerinde ve dokuz adet 0.70x070 m. ölçülerinde kara planlı toplam 10 adet baca yerleştirilmiştir (Çizim: 17,18; Fotoğraf: 44,45).

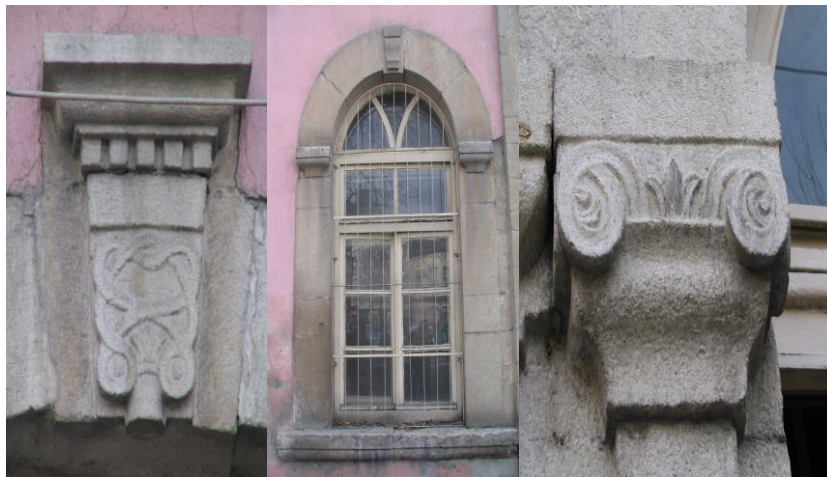
**Fotoğraf-33-35: Eski Hükümet Konağı Onarım Güney Cephe Onarım  
Öncesi-Sonrası Görünüşleri (Ş. Öztürk)**

Elazığ Eski Hükümet Konağı, son derece yalın olarak inşa edilmiştir. Cephelerindeki pencere ve giriş kapıları taş yapılı söve ve kemerlerde yer alan dekoratif mimari süsleme dışında herhangi bir süslemeye rastlanmamıştır (Fotoğraf: 33-35).

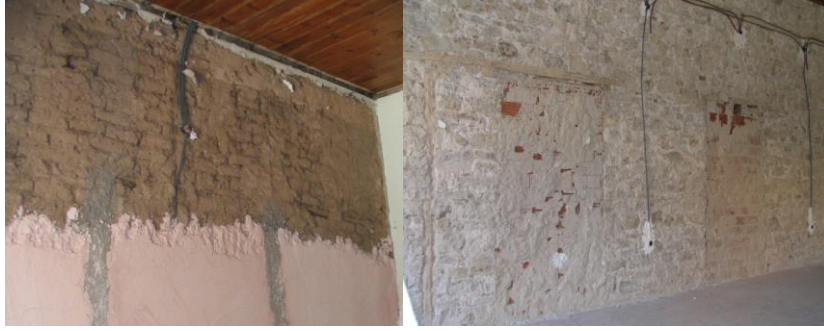
**Fotoğraf-36,37: Eski Hükümet Konağı Kerpiç Duvar Onarım Görünüşleri (Ş. Öztürk)**

Moloz taş; bodrum kat ve yapının beden duvarlarında dolgu duvar tekniğinde, beden duvarı yapımında, Yonu Taş; zemin üst kat köşe ve düşey cephe çıkıntıları, kapı ve pencere sövelerinde, zemin kat subasman bölümü, bodrum, zemin kat taban kaplaması, tretuvarlarda, çevre duvar yapımında, kuzey, güney giriş sahanlıklarında, kuzey giriş sütun ve kemer yapımında kullanılmıştır (Fotoğraf: 37).

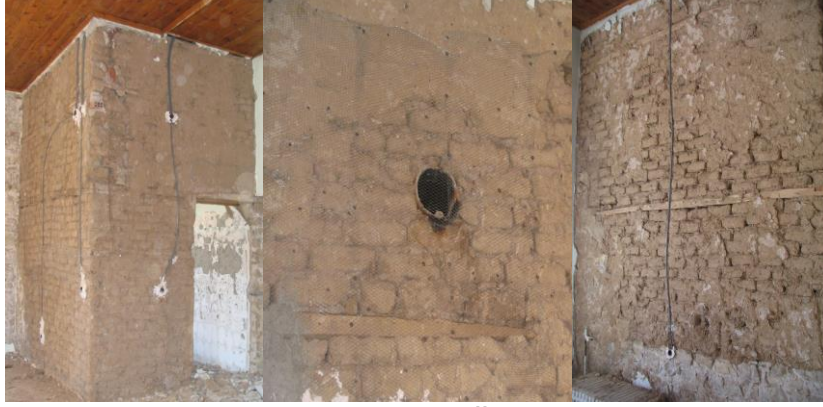
**Fotoğraf-38-40: Eski Hükümet Konağı Kerpiç, Rabis Teli Kullanım Görünüşleri (Ş. Öztürk)**

Kerpiç Malzeme; üst kat iç duvarların bir bölümünde 0.25x0.25x0.10 m. ölçülerinde kerpiç malzeme kullanılmıştır. Tuğla; ara bölme duvar inşasında, Marsilye Kiremit; çatı kaplaması ile baca şapka yapımında kullanılmıştır (Fotoğraf: 38-40).

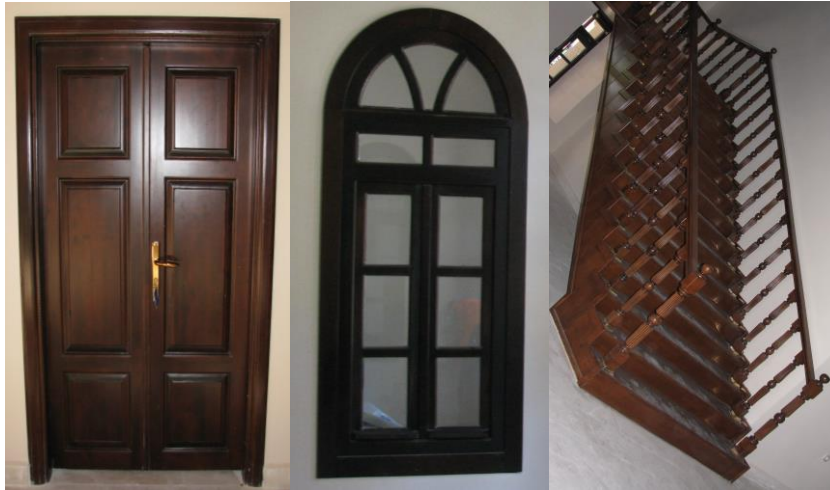
**Fotoğraf-41-43: Eski Hükümet Konağı Ahşap Doğrama Kullanım Görünüşleri (Ş. Öztürk)**

Ahşap Malzeme; Kapı ve pencere doğramalarda üst, zemin kapılar taban parke kaplamasında, tavan kaplamasında merdiven yapımında, katlar arasındaki dikdörtgen kesitli kirişlerde (cisir), iç duvarlarda bazı ara bölümlerdeki hatılarda, döşeme, tavan ve çatı yapımında, Küp (parke) taş; Çevre zemin kaplamasında kullanılmıştır (Fotoğraf: 41-43).

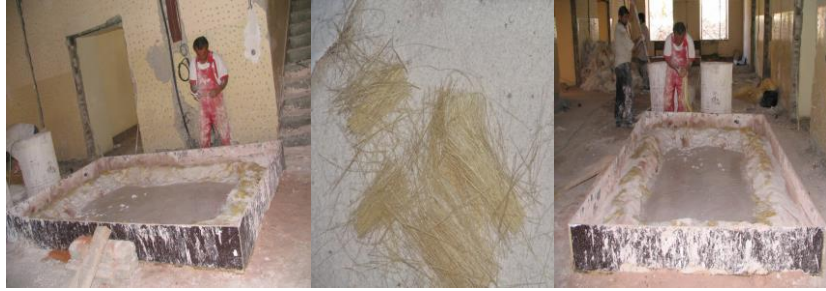
**Fotoğraf-46-48: Eski Hükümet Konağı Horasan Harcı Hazırlama Görünüşleri (Ş. Öztürk)**

Betonarme; Bodrum kat döşeme kaplamasında kullanılmıştır. Dış duvar kesme taş kaplaması dışında kalan bölümleri horasan harcı kullanılarak sıvanmıştır (Fotoğraf: 46-48).

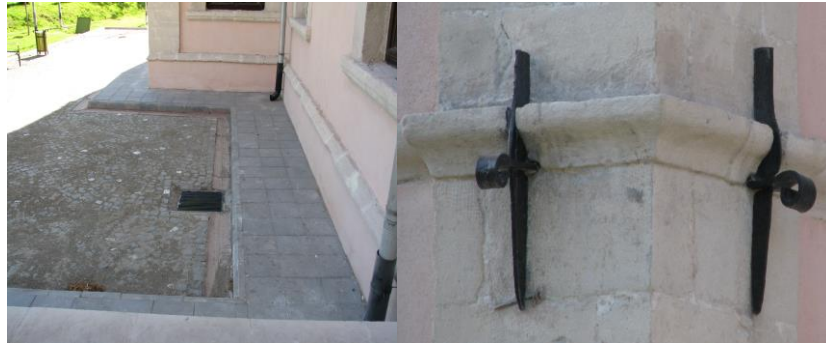
**Fotoğraf-49,50: Hükümet Konağı Zemin Küp Taş, Tretuvar Yonu Taş ve Metal Köşe Kılıçlama Gergi Katıl Kullanım Görünüşleri (Ş. Öztürk)**

Metal Malzeme; bodrum, zemin kat pencere korkulukları, çevre duvarı ana giriş kapısı ile babalar arasındaki parmaklık korkuluklarında, rabis teli olarak duvar yüzeylerinde, kemer gergi çubuklarında, yağmur oluklarında, giriş kapısı kanatlarında ve yapının köşelerinde metal kılıçlama hatıl gergilerinde, kapı ve pencere doğrama aksesuarlarında kullanılmıştır (Fotoğraf: 50).

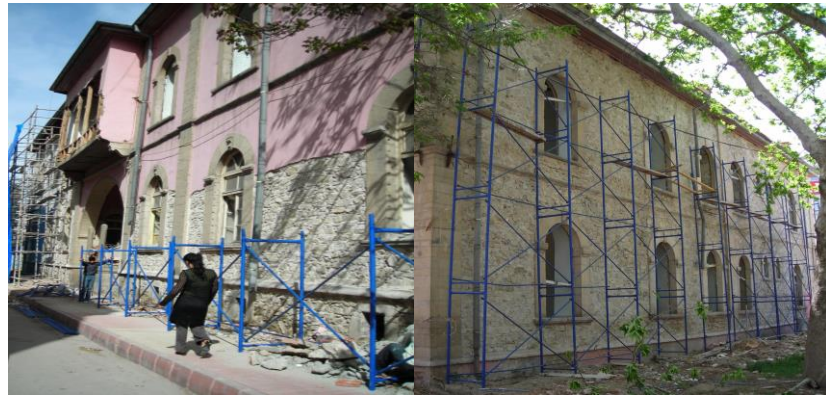
**Fotoğraf-51,52: Eski Hükümet Konağı Cephe Onarım Görünüşleri (Ş. Öztürk)**

Kazı ve temizlik çalışmalarından sonra ortaya çıkan dış moloz taş beden duvarlarının derz onarımları ile eksik olan duvarların onarımı yapılmıştır (Fotoğraf: 51-56).

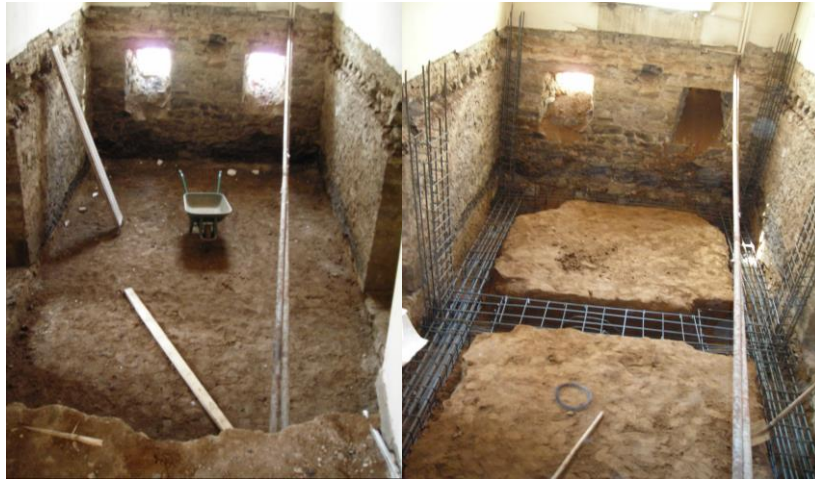
**Fotoğraf-55,56: Eski Hükümet Konağı Bodrum Kat Onarım Görünüşleri (Ş. Öztürk)**

Bodrum katın onarımında öncelikle daha önce hafriyat ile tamamen doldurulmuş tüm mekânların hafriyatı düzenli olarak boşaltılmış, ortaya çıkan mekânların beden duvarları sağlam bir konumda olduğu, tavan döşemesi ise tamamıyla yıkık olduğu tespit edilmiştir. Bodrum katını statik projelerinin ve yapının yapısal statik analizlerini ortaya çıkartmak amacıyla bilimsel statik projeleri hazırlanmıştır. Bu amaçla Dicle Üniversitesi Mühendislik-Mimarlık Fakültesi İnşaat Mühendislik Bölümü öğretim elemanlarınca hazırlanan bilimsel değerlendirme rapor ve projeleri bölge kurulundan onaylanarak uygulaması yapılmıştır (Fotoğraf:55,56).

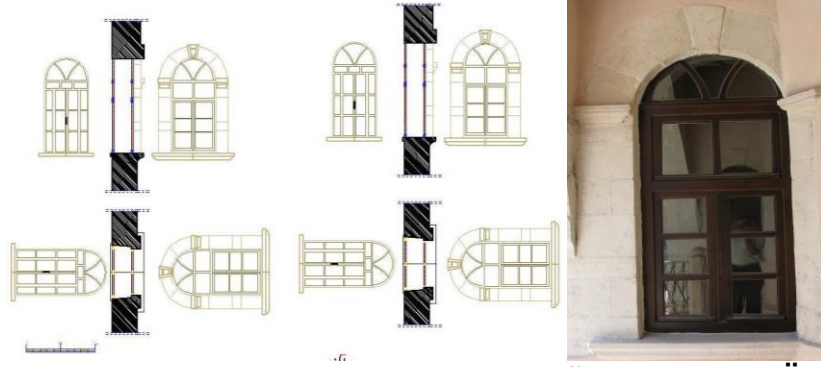
**Çizim-23,24: Eski Hükümet Konağı Zemin ve Üst Kat Pencere Detayları (Ş. Öztürk)**

**Fotoğraf-57: Eski Hükümet Konağı Onarım Sonrası Pencere Görünüşü (Ş. Öztürk)**
