## Muş Eski Hükümet Konağı Koruma, Proje ve Uygulamaları Hakkında Bir Araştırma

**Doç. Dr. Şahabettin ÖZTÜRK**

### A Survey on Preservation, Project and Applications for Old Government House of Muş

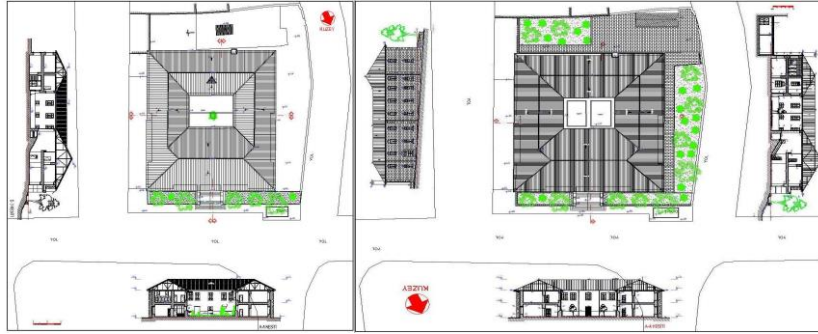
Çizim-01,02: Muş Eski Hükümet Binası Rölöve ve Restorasyon Vaziyet Planı (Ş. Öztürk)

Yapının güneyi bitişik parselle, kuzey, doğu ve batısı yollar ile çevrilidir. Muş Eski Hükümet Konağı'nın mülkiyeti Maliye Hazinesi'ne aittir. Yapının günümüzdeki tapusu 252 Ada, 50-51 JB Pafta, 1 Parsel de yer almaktadır (Çizim:01,02).

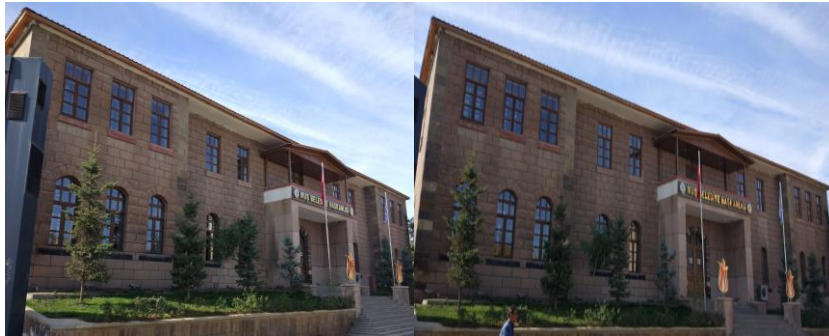
Fotoğraf-04,05: Eski Muş Hükümet Konağı Genel Görünüşleri (Ş. Öztürk)

Muş Eski Hükümet Konağı'na ait herhangi bir kitabe bulunmamaktadır. Muş Valilik ve İl Kültür ve Turizm Müdürlüğü'nde edinilen bilgilere göre yapı, 1930 yılında kâgir olarak zemin kat üzeri tek katlı düz dam olarak inşa edilmiştir. 1940 yılında yapının üzerine bir kat daha inşa edilerek, kırma çatılı olarak yeniden düzenlenmiştir (Çizim:03,04; Fotoğraf: 02-05). Yapının banisi ve hamisi tam olarak bilinmemektedir.

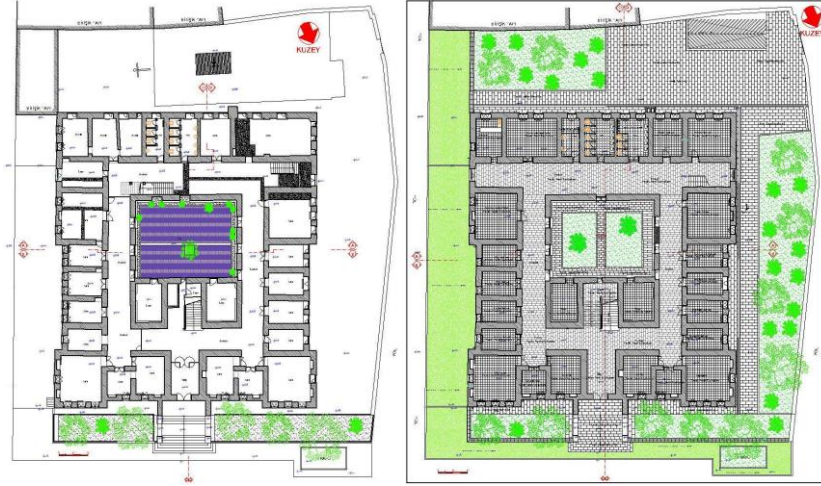
Çizim-03,04 Muş Eski Hükümet Konağı Çevre Rölöve ve Restorasyon Zemin Kat Planları (Ş. Öztürk)

Muş Eski Hükümet Konağı, iki katlı kırma çatılı olarak 36.24x39.78 m. ölçülerinde dikdörtgen planlı ve iç avlulu olarak tasarlanmıştır (Çizim:03-05).

Yapının kuzey beden duvarının ortası 7.36 m. genişliğinde 1.00 m. içeri girecek şekilde planlanmıştır (Çizim:03-05). Yapının kuzey beden duvarının ortası güneye 1.00 m. içerlek olan bölümüne ana giriş merdiveni yerleştirilmiştir.

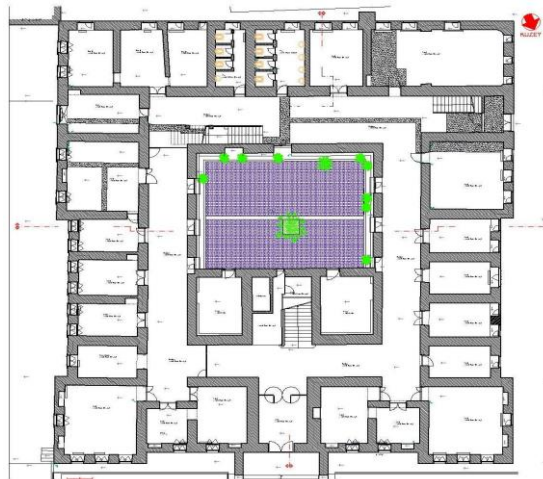
Çizim-05: Muş Eski Hükümet Konağı Rölöve Zemin Kat Planı (Ş. Öztürk)

Yapının giriş kuzey cephesinin ortasındaki tek kollu on iki basamaklı taş bir merdiven ile 2.02x6.04 m. ölçülerinde dikdörtgen formlu sahanlığa çıkılır. Sahanlığın ortasında bulunan 2.02 m. genişliğindeki çift kanatlı yuvarlak kemerli kapı ile 3.85x5.96 m. ölçülerindeki giriş holüne girilir (Çizim:03-05).

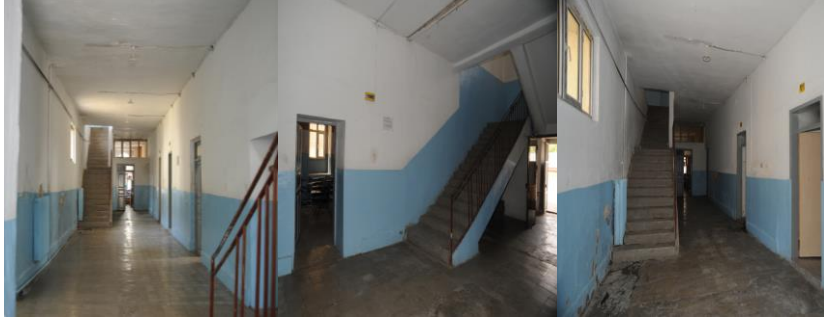
Fotoğraf-06-08: Muş Eski Hükümet Konağı  
Zemin Kat İç Mekan Koridor Görünüşleri (Ş. Öztürk)

Holün karşısında yer alan 4.73x6.10 m. ölçülerindeki mekân içerisine yerleştirilen çift kollu betonarmeden inşa edilmiş bir merdiven yardımıyla üst katta çıkılır. Bu mekânın güney duvarının ortasındaki 0.85 m. genişliğindeki bir kapı ile 10.41x14.10 m. ölçülerindeki kare planlı iç avluya giriş sağlanır.

Hükümet konağının çekirdeğini oluşturan iç avlu ve merdiven kovanı içerisinde yer alan 15.61x18.07 m. ölçülerindeki dikdörtgen planlı mekanın çevresi, doğu ve batıda 3.06 m., kuzeyde 2.91 m., güneyde ise 4.27 m. genişlikteki koridorla çevrilidir (Çizim:03-06; Fotoğraf:06-14).

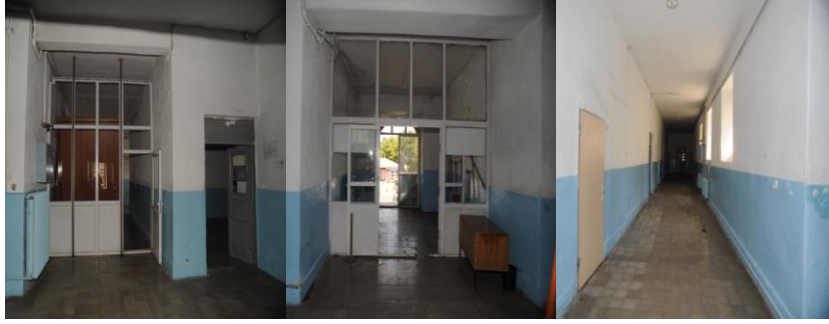
Fotoğraf-09-11: Muş Eski Hükümet Konağı  
Zemin Kat İç Mekan Koridor Görünüşleri (Ş. Öztürk)

Güneydeki koridorun doğu ve batı bölümleri 1.00 m. daralarak yapı beden duvarlarına kadar devam etmektedir. Doğu ve batı beden duvarları ortasında 1.64 m. genişlikteki karşılıklı benzer mimari özelliklere sahip iki adet pencere ile koridorun aydınlatılması sağlanır. Güney koridorunun batı bölümüne yerleştirilen çift kollu merdiven ile üst katta çıkış sağlanır.

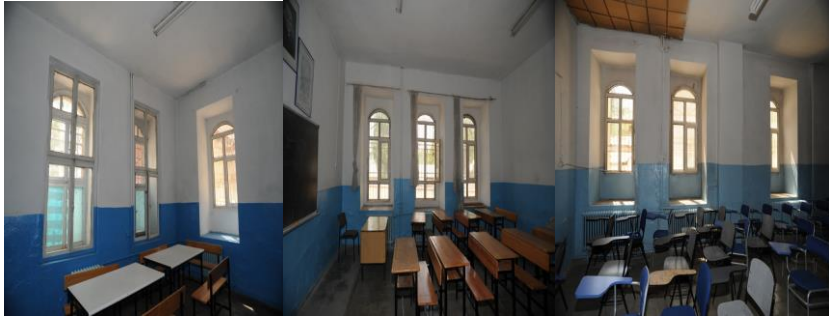
Fotoğraf-12-14: Muş Eski Hükümet Konağı  
Zemin Kat İç Mekan Görünüşleri (Ş. Öztürk)

Avlunun çevresi ve ortası kuzey-güney istikametinde 1.40 m. genişlikte yonu taş kaplamalı tretuvar ile çevrelenmiştir. Avlunun doğu ve batı duvarlarında karşılıklı üçer toplam altı adet benzer mimari özelliklerde 1.40 m. genişlikte pencereler yer almaktadır. Avlunun kuzey duvarının batısındaki 1.07 m. genişliğindeki kapı yardımıyla 4.22x5.22 m. ölçülerindeki dikdörtgen planlı diğer depoya girilir.

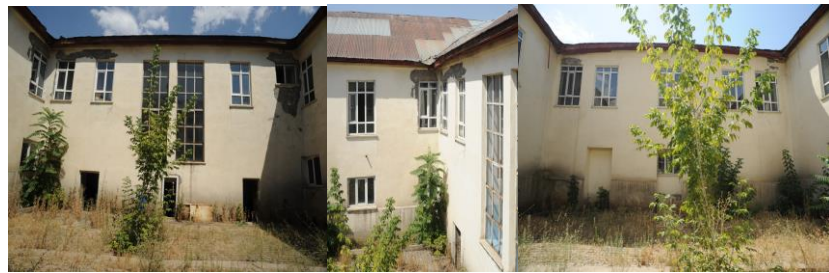
Fotoğraf-15-17: Muş Eski Hükümet Konağı  
Avlu İç Mekan Görünüşleri (Ş. Öztürk)

İki bölümden oluşan avlunun ortası yeşil alan olarak düzenlenmiştir. Avlunun güney duvarının ortasındaki yer alan çift kanatlı 1.40 m. genişliğindeki kapı ile güney koridora giriş sağlanır. Avlunun kuzey duvarının doğusunda yer alan 1.08 m. genişliğindeki kapı yardımıyla 3.60x5.22 m. ölçülerindeki dikdörtgen planlı depoya girilir(Çizim:03-06;Fotoğraf:15-17).

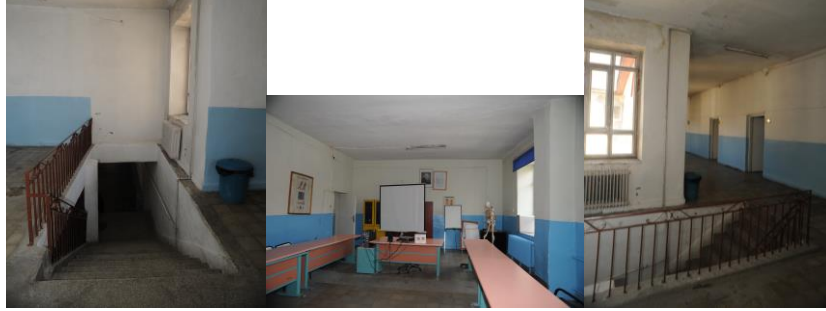
Fotoğraf-18-20: Muş Eski Hükümet Konağı  
Üst Kat İç Mekan Görünüşleri (Ş. Öztürk)

Koridorun güneyindeki beşinci mekâna 1.32 m. genişliğindeki çift kanatlı kapı ile 4.22x5.12 m. ölçülerindeki dikdörtgen planlı bay wc'sine girilir. Bu mekânın güney beden duvarına açılmış iki adet pencere yerleştirilmiştir (Çizim:03-06; Fotoğraf:17-23).

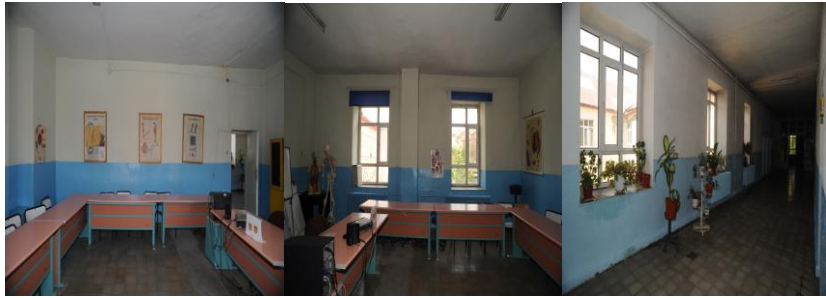
Fotoğraf-21-23: Muş Eski Hükümet Konağı  
Üst Kat İç Mekan Görünüşleri (Ş. Öztürk)

Koridorun güneyindeki altıncı mekâna 0.96 m. genişliğindeki tek kanatlı kapı yardımıyla 3.97x5.12 m. ölçülerindeki dikdörtgen planlı resim atölyesi olarak düzenlenen mekâna girilir. Bu mekânın güney beden duvarlarına açılmış iki adet benzer mimari özelliklere sahip pencere yer almaktadır.

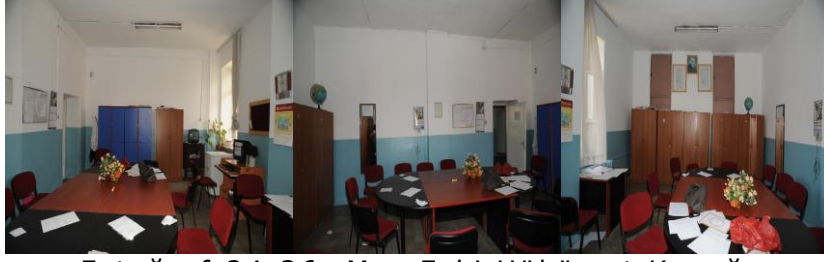
Fotoğraf-24-26: Muş Eski Hükümet Konağı  
Üst Kat İç Mekan Görünüşleri (Ş. Öztürk)

Batı koridorun güneybatısındaki mekâna batı koridordan açılmış 0.90 m. genişliğindeki tek kanatlı kapı ile 5.86x6.05 m. ölçülerindeki dikdörtgen planlı mekâna girilir. Resim galerisi olarak kullanılan sekizinci mekânın batı beden duvarına simetrik olarak yerleştirilmiş iki adet benzer mimari özellikte iki pencere ile pencereler arasında niş yer alır.

Batı koridorunun kuzeybatı köşesindeki bilgi işlem mekânına batı koridorundan açılmış çift kanatlı kapı ile 5.91x6.10 m. ölçülerindeki mekâna girilir. Bu mekânın kuzey beden duvarında üç, batı beden duvarının ortasında ise bir olmak üzere toplam dört pencere bulunur. Batı duvarındaki pencerenin her iki yanında duvara gömülü birer niş yer almaktadır (Çizim:03-06;Fotoğraf:24-32).

Muş Eski Hükümet Konağı'nın zemin katından üst kata ulaşımı sağlayan iki adet bağımsız çift kollu merdivenlerden biri giriş koridorun karşısında diğeri ise yapının güneybatı bölümünde yer almaktadır. Konağın üst kat plan yapılıması genel olarak zemin kat planlanması şeklinde düzenlenmiştir. Yapısal değişikliklerden yapının güneydoğu ve güneybatı bölümündeki iki oda birleştirilerek iki ayrı toplantı odası haline dönüştürülmüştür(Çizim:07,08;Fotoğraf:24-35).

Yapının orta çekirdeğinde yer alan galerinin güney, doğu ve batısı duvarlarla kuzeyi ise merdivenkovası ve iki ayrı mekândan oluşmaktadır. Galerinin yer aldığı duvarlarda doğu ve batıda karşılıklı üçer, güneyde beş ve kuzeyde ise altı toplam 17 adet pencere yer almaktadır (Çizim:07,08; Fotoğraf:24-35).

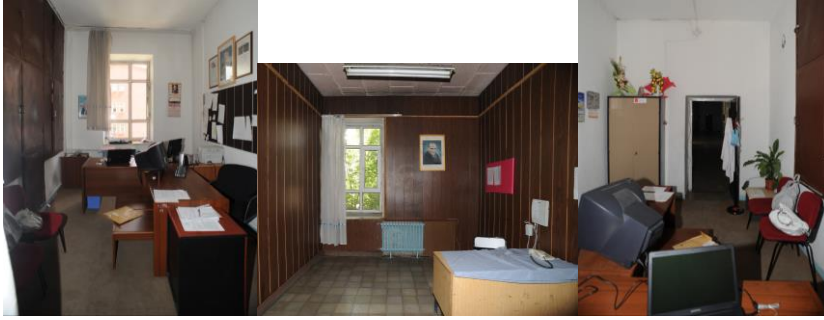
Fotoğraf-27-29: Muş Eski Hükümet Konağı  
Üst Kat İç Mekan Görünüşleri (Ş. Öztürk)

Sekizinci mekânın kuzeyinde yer alan dört ayrı mekânlara koridordan açılmış çift kanatlı kapılar yardımıyla yaklaşık 3.00x4.89 m. ölçülerindeki dikdörtgen planlı mekâna girilir. Bu dört ayrı mekânın batı beden üzerine açılmış birer pencere yer almaktadır. Bu mekânlar resim, gümüş ve iki adet bakır atölyesi olarak kullanılmaktadır.

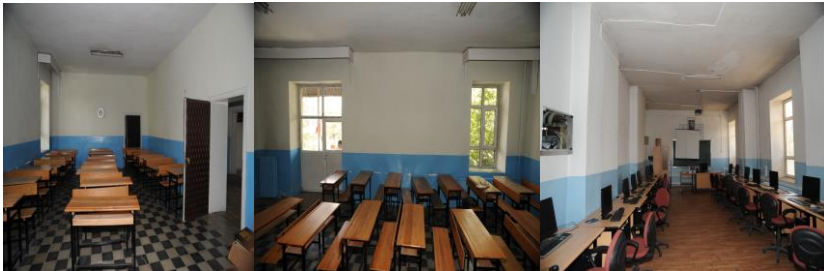
Fotoğraf-30-32: Muş Eski Hükümet Konağı  
Üst Kat İç Mekan Görünüşleri (Ş. Öztürk)

Yapının kuzey giriş koridorunun kuzeybatı bölümünde yer alan biri küçük diğer büyük iki mekâna batı koridorunun kuzey uzantısından girilir. Küçük mekâna batı koridorunun kuzeyinde açılmış çift kanatlı 1.33 m. genişliğindeki kapı ile 3.21x3.43 m. ölçülerindeki mekâna girilir. Bu mekânın kuzey beden duvarında bir pencere ile bir niş yer alır.

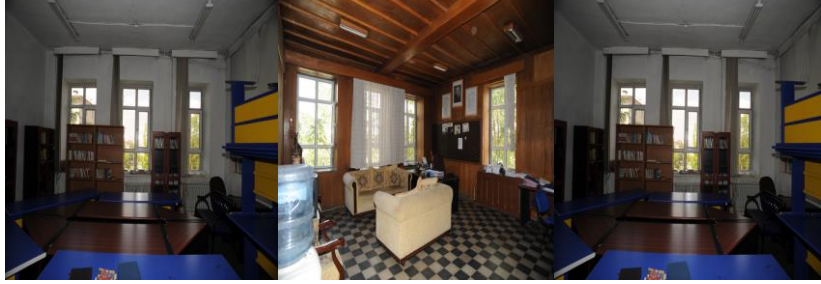
Fotoğraf-33-35: Muş Eski Hükümet Konağı  
Üst Kat İç Mekan Görünüşleri (Ş. Öztürk)

Batı koridorunun doğusundaki 1.23 m. genişliğindeki çift kanatlı kapı ile 3.76x5.10 m. ölçülerindeki dikdörtgen planlı mekâna girilir. Bu mekânın kuzey beden duvarına bir pencere ile bir niş bulunur. Kuzey giriş koridorunun doğusunda yer alan iki ayrı mekân batıdaki mekânların simetriği olarak düzenlenmiştir. Bu mekânlar idari ofis ve güvenlik odaları olarak düzenlenmiştir.

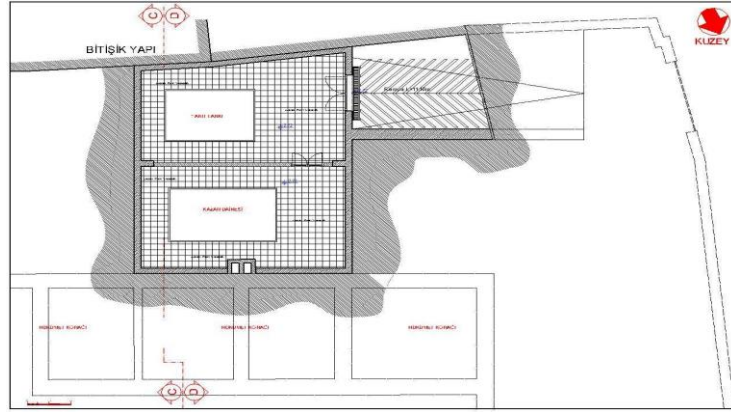
Çizim-09: Muş Eski Hükümet Konağı  
Kazan Dairesi Planı (Ş. Öztürk)

Güney cephesine bitişik tamamıyla zemine gömülü kazan ve yakıt depolarının yer aldığı iki ayrı mekân sonradan ihtiyaca göre inşa edilmiştir. Betonarme karkas olarak inşa edilen bu mekân toplam 100. 00 m<sup>2</sup>'lik bir alandan oluşmaktadır (Çizim:01,02,09).

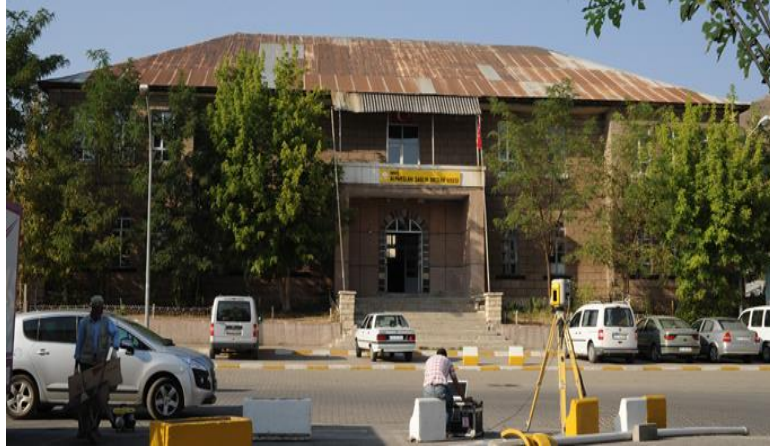
Fotoğraf-36: Muş Eski Hükümet Konağı Kuzey Cephesi  
Onarım Öncesi Genel Görünüşü (Ş. Öztürk)

Muş Eski Hükümet Konağı'nın en hareketli cephesi kuzey cephesidir. Cephe, 37.15 m. uzunluğunda yaklaşık 9.95 m. yüksekliğindedir. Yapıya giriş sağlayan merdiven platformunun üzerine üst kat hitap balkonu yerleştirilmiştir.

Giriş cephesinin tamamı kesme taş kaplamalıdır. Zemin katta yer alan dikdörtgen planlı, üzeri yuvarlak kemerli pencereler ana giriş kapısının her iki yanında yatay ve düşeyde bir aks olarak bulunur (Çizim:10,11;Fotoğraf:36,37).

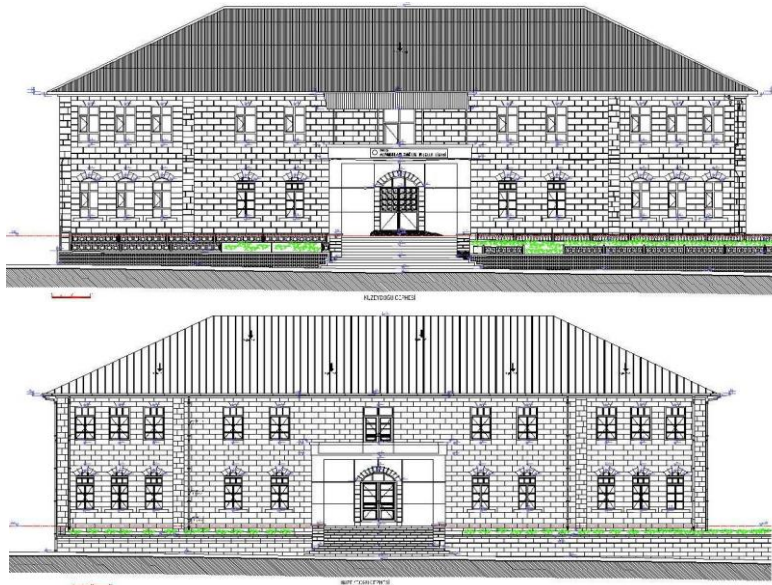
Çizim-10,11: Muş Eski Hükümet Konağı  
Kuzey Cephe Rölöve-Restorasyonu (Ş. Öztürk)

Üst katta yer alan pencereler alt kattaki pencerelere göre daha geniş ve dikdörtgen bir yapıya sahiptir. Yapının beden duvarları çift basamaklı düz bir saçak yardımıyla kırma çatı sistemine geçiş yapmaktadır.

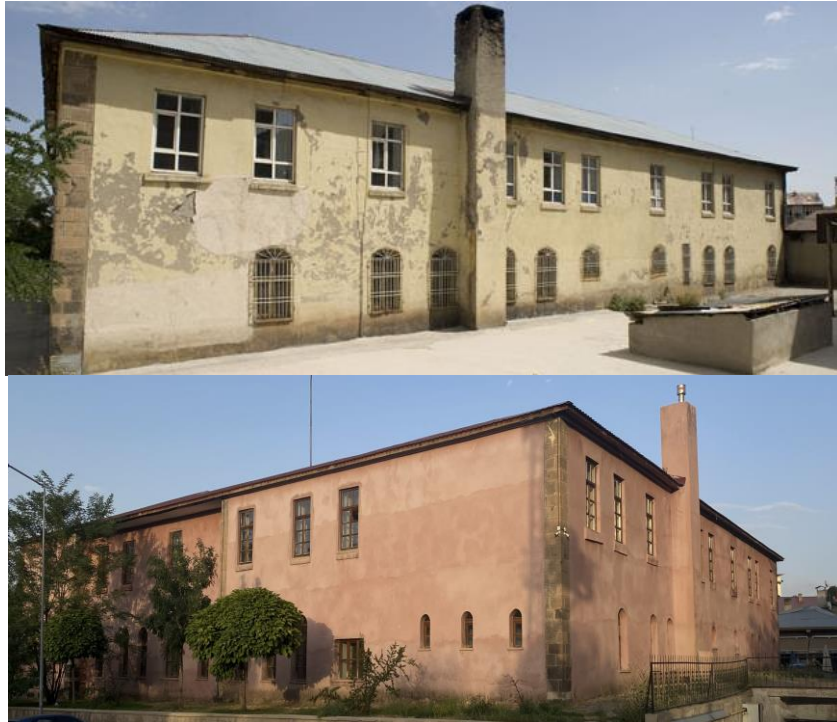
Fotoğraf-38,39: Muş Eski Hükümet Konağı Güney Cephesi  
Onarım Öncesi ve Sonrası Genel Görünüşleri (Ş. Öztürk)

Güney cephesi, 37.17 m. uzunluğunda, 7.53 m. yüksekliğindedir. Güney cephesinin zemin katı ve üst katında yer alan düzenlemesi, giriş kuzey cephesi benzer mimari özelliğe sahiptir. Zemin katta yer alan dikdörtgen planlı üzeri yuvarlak kemerli pencereler ile üst kattaki pencereler ise alt kattaki pencerelere göre daha geniş ve dikdörtgen bir yapıya sahiptir.

Güney cephesinin doğu ve batı köşeleri zeminden saçağa kadar yaklaşık 0.65 m. genişliğinde yonu taş kaplamalı cephenin diğer yüzeyi ise sıvalıdır. Cephedeki dışa taşıntılı sonrada inşa edilen kazan dairesi bacası 1.28 m. genişlikte çatıya kadar kesintisiz olarak devam etmektedir (Çizim:12,13;Fotoğraf:38,39).

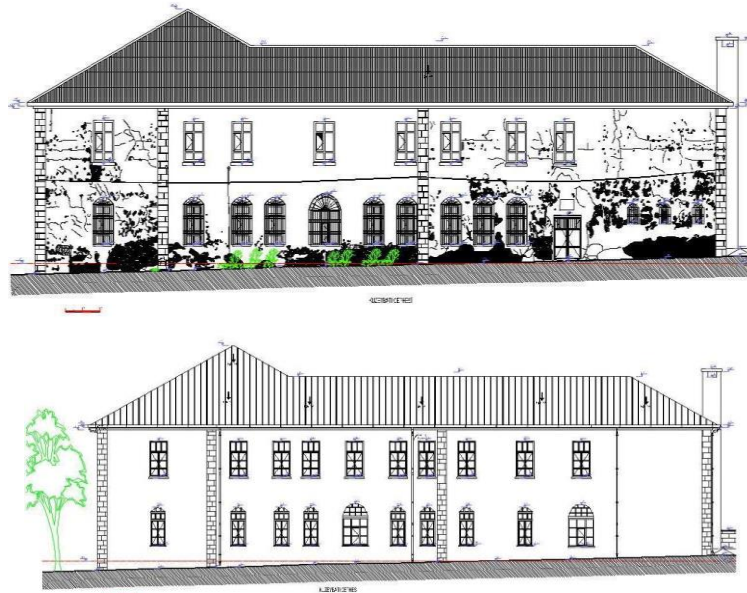
Çizim-13,14: Muş Eski Hükümet Konağı  
Batı Cephe Rölöve-Restorasyonu (Ş. Öztürk)

Batı cephesi, 39.79 m. uzunluğunda 8.03. m. yüksekliğindedir. Cephenin kuzey ve güney köşeleri arasında yaklaşık 0.90 m. kot farkı vardır. Batı cephesinin zemin katı ve üst katında yer alan pencere düzenlemesi yatay ve düşeyde aynı aks üzerinde yer almaktadır. Cephedeki dört adet 0.65 m. genişliğinde köşeler yonu taş kaplamalıdır.

Cephe zemin kattaki orta ve güneydeki birer yuvarlak kemerli pencereler üst kattaki aynı aks üzerinde yer alan pencerelerden daha geniş bir yapıya sahiptir. Cephenin tüm yüzeyi horasan harcı ile sıvalıdır (Çizim:13,14; Fotoğraf:41,42).

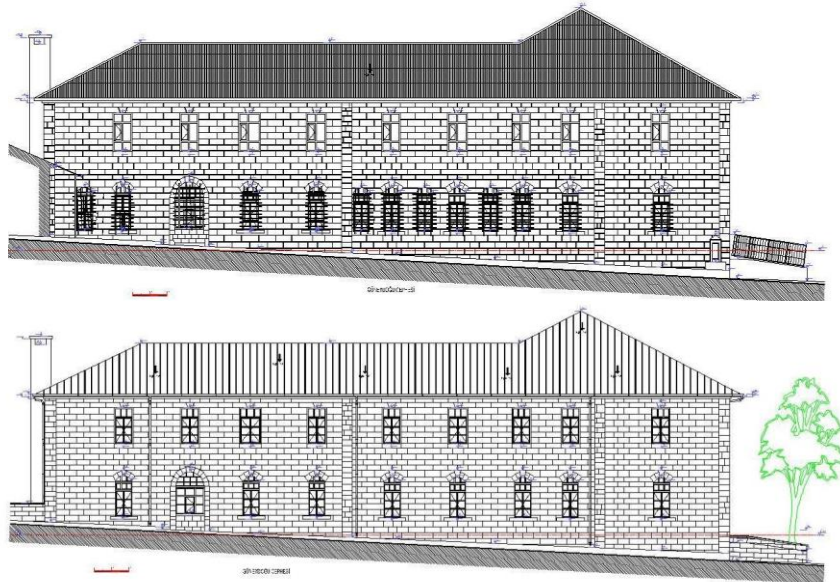
Çizim-15,16: Muş Eski Hükümet Konağı  
Doğu Cephe Rölöve-Restorasyonu (Ş. Öztürk)

Doğu cephesi, 39.79 m. uzunluğunda 8.28. m. yüksekliğindedir. Cephenin kuzey ve güney köşeleri arasında yaklaşık 2.25 m. kot farkı vardır. Doğu cephesinin zemin katı ve üst katında yer alan pencere düzenlemesi yatay ve düşeyde aynı aks üzerinde yer almaktadır.

Cephenin tamamı yonu taş kaplamalıdır. Cephe zemin kat kuzeydeki bir yuvarlak kemerli cephedeki diğer pencerelerden daha geniş bir yapıya sahiptir (Çizim:15,16; Fotoğraf:42,43).

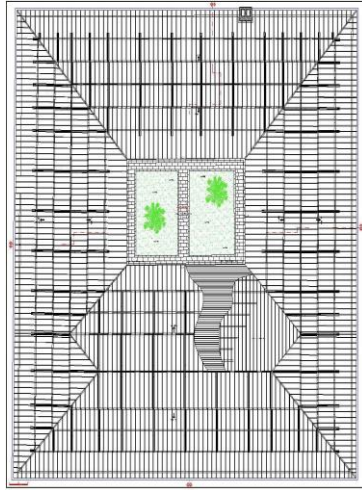
Muş Eski Hükümet Konağı'nın dikdörtgen planlı kırma çatısı 37.69x41.25 m. ölçülerindedir. Kırma ahşap taşıyıcı çatı trapez saç tipi çatının, güney beden duvarına bitişik, üzerinde bir adet 1.20x1.30 m. ölçülerinde baca yerleştirilmiştir.

Çatının iç açık avlusu ve dış saçaklarında yer alan toplam 20 adet düşey metal yağmur su oluğu vardır (Çizim:17; Fotoğraf:44).

Çizim-17: Muş Eski Hükümet Konağı Restorasyon Çatı Planı (Ş. Öztürk)  
Fotoğraf-44: Muş Eski Hükümet Konağı Onarım Öncesi Çatı Görünüşü (Ş. Öztürk)

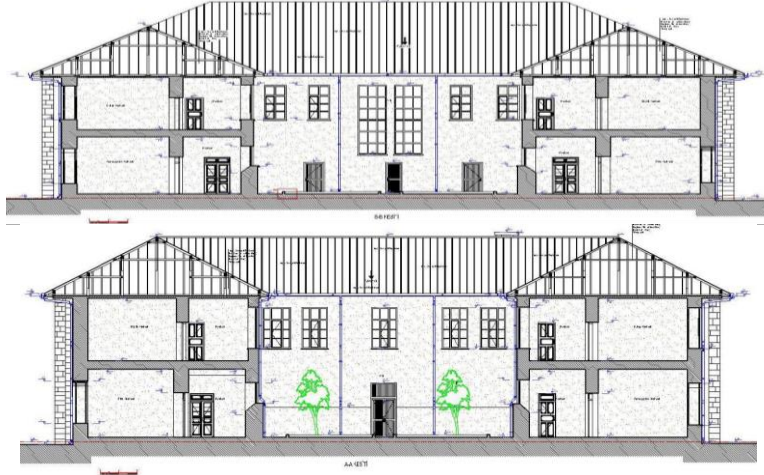
Çizim-18,19: Muş Eski Hükümet Konağı  
Rölöve-Retorasyon A-A Kesiti (Ş. Öztürk)

Yapıda malzeme olarak; Yonu taş, moloz taş, tuğla, betonarme, mozaik, metal, ve ahşap malzeme kullanılmıştır. Bağlayıcı malzemesi olarak kireç harcı, sıva olarak Horasan Harcı kullanılmıştır (Çizim:18-25)

Yonu Taş; yapının cephe beden duvarında, kapı, pencere söve, kemerlerinde, zemin kat subasman bölümü, zemin kat taban kaplaması, tretuvarlarda, çevre duvar yapımında, kuzey, güney giriş sahanlık ve merdiven yapımında kullanılmıştır. Granit yonu taş ise yapının koridor ve iç mekan kaplamalarında kullanılmıştır (Çizim:18-25).

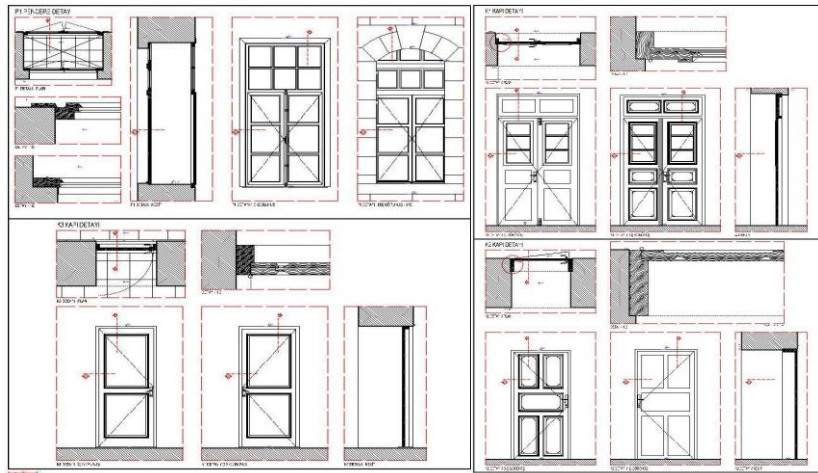
Çizim-26-29: Muş Eski Hükümet Konağı  
Kapı ve Pencere Detayları (Ş. Öztürk)

Metal Malzeme; Kapı ve pencere doğrama aksesuarlarında, trapez çatı saç kaplamasında ve wc asma tavanda kullanılmıştır (Çizim:17,26-29).

Ahşap Malzeme; Yapının kapı ve pencere doğramalarında üst, zemin kapılar taban parke kaplamasında, zemin kat tavan kaplamasında merdiven korkuluk çatı yapımı elemanlarında kullanılmıştır (Çizim:26-32)

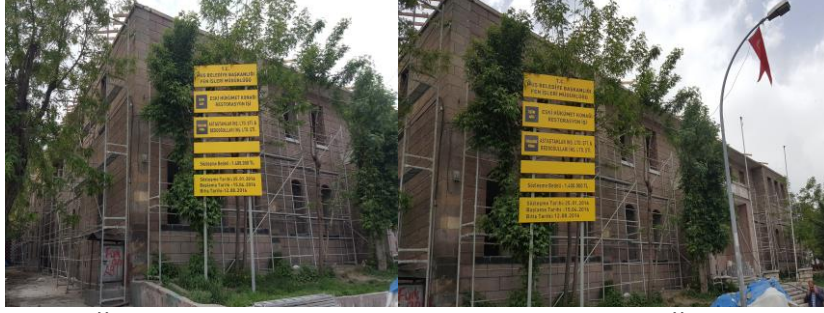
Fotoğraf-45,46: Muş Eski Hükümet Konağı Cephe Onarım Görünüşleri (Ş. Öztürk)

Muş Eski Hükümet Konağı'nın onarımı, denetim ve uygulaması, Kültür ve Turizm Bakanlığı, Van Rölöve Anıtlar Müdürlüğü, Muş Belediyesi, Fen İşleri Müdürlüğü ile proje muellifi Mimar-Sanat Tarihçisi Doç. Dr. Şahabettin Öztürk tarafından 2016-17 yılında aslına uygun bir şekilde yapılarak tamamlanmıştır (Fotoğraf:45,46).

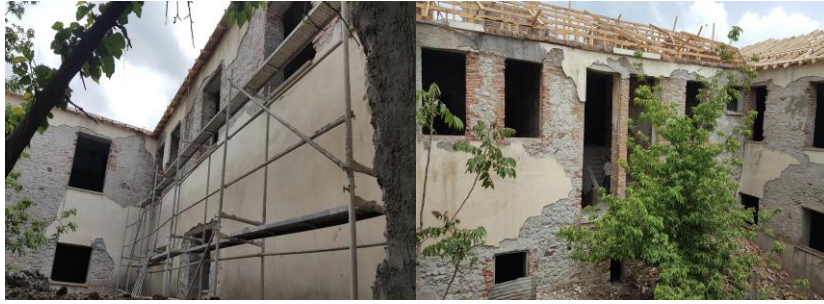
Fotoğraf-46,47: Muş Eski Hükümet Konağı Cephe Onarım Çalışma Görünüşleri (Ş. Öztürk)

Yüklenici firma koruma raporu kapsamında yapı alanında gerekli can ve mal güvenliğini ve diğer zaruri önlemleri alarak çalışmaya başlamıştır. İlk aşamada yapının beden duvarlarının dış yüzeylerinde zemin ve üst katlarında tüm mühdes elemanların temizlik çalışması yapılmıştır (Fotoğraf: 46-51).

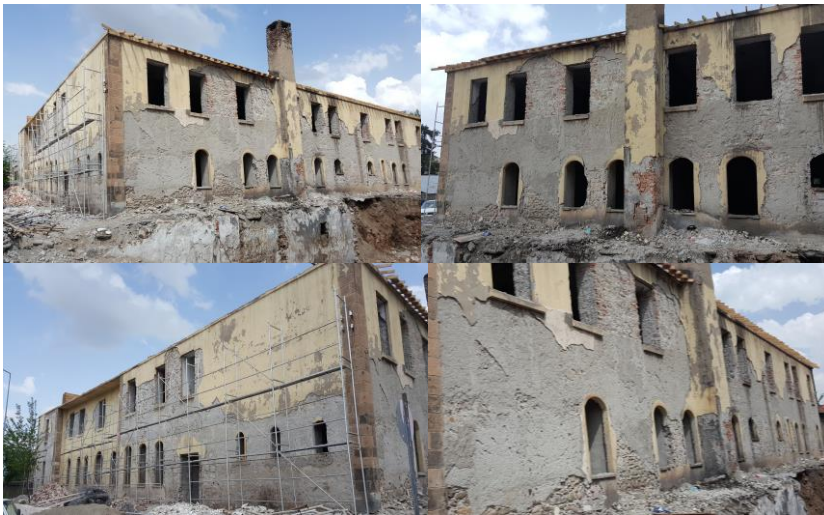
Fotoğraf-48-51: Muş Eski Hükümet Konağı Cephe Onarım Çalışma Görünüşleri (Ş. Öztürk)

Yapının tüm dış beden cephelerine iskele kurularak dış beden ve iç mekânların tüm duvarlarının çimento katkılı sıvasının raspası uzman teknik elemanların denetiminde yapılmıştır. Raspa sonucunda yapıda kullanılan taş ve tuğla malzemenin sonradan kapatılan niş ve kapı elemanlar ve kaldırılan duvarların yerleri ile soba baca yuvaları tespit edilerek onarımı yapılmıştır.
