Korunamayan Üç Modern Miras: Ostim, Batıkent ve Oto Sanayi Sitesi Camileri

Three Modern Heritages that Could Not be Preserved: The Ostim, Batıkent and Oto Sanayi Sitesi Mosques

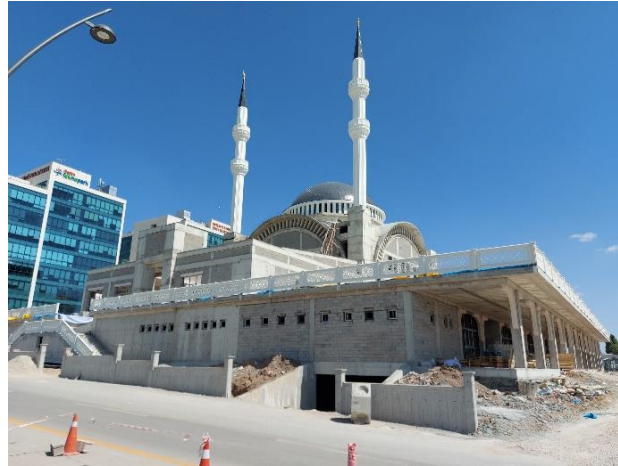
Resim 2. Ostim Camii yıkıldıktan sonra yerine yapılmakta olan cami (Yazar arşivi, 2022)

Ostim Camii 2019 yılında yıkılmıştır. Mimar Gönençen’in cami yıkıldıktan bir hafta sonra haberi olmuştur (5). Yerine Osmanlı klasik dönem camilerini taklit eden bir yapı yapılmaktadır (Resim 2).

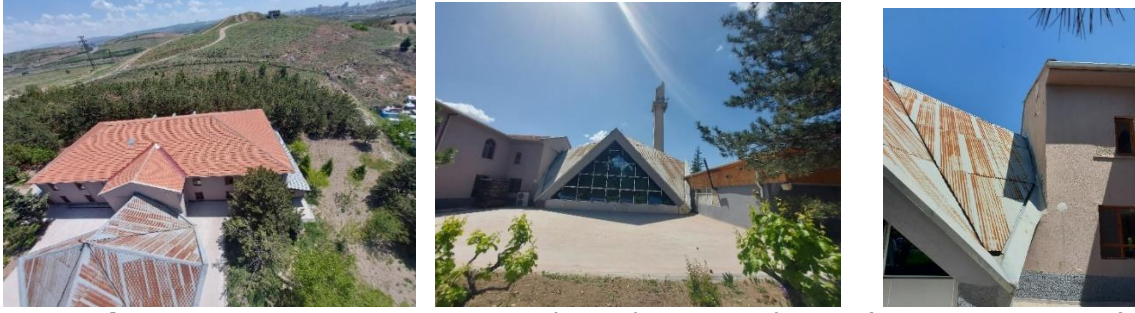
Resim 4. Oto Sanayi Sitesi Cami, mihrap duvarı ve ek yapı (Yazar arşivi, 2022)

Günümüzde mihrap cephesinden camiye bir ek yapılmış ve orijinal cami artık ek yapının son cemaat mahalline dönüşmüştür (Resim 4, Resim 5). Cami imamı; '*Camiyi büyütmek istedik fakat mimarın izni olmayınca ek yaptık*' demiştir. Mimar Kaya Gönençen ise kendisi ile yaptığımız görüşmede bu süreci şöyle anlatmıştır:

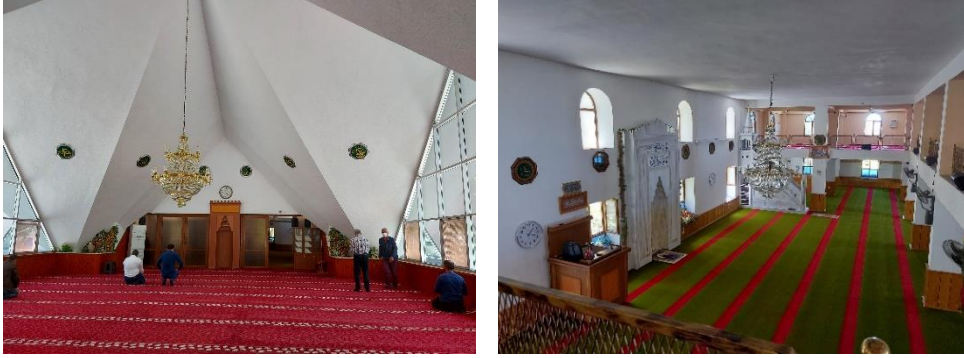
Resim 5. Oto Sanayi Sitesi Cami, mihrap duvarı ve ek yapı iç mekân (Yazar arşivi, 2022)

Oto Sanayi Sitesi Camii'nde cam işi yapmakta olan iki mimar caminin mihrabını yapmak için talip olmuştur. Kaya Gönençen mihraba dair düşüncelerini kendilerine anlatmış fakat tasarımı bu iki mimara bırakmıştır. Cam yağma tekniği ile içerden 20 cm girintili olarak tasarlanan mihrap, Ostim Camii'ne nispetle hem boyut olarak daha büyük hem de dışarıdan da fark edilebilecek şekildedir (Resim 30). Günümüzde ise bu orijinal cam mihrap mevcut değildir. Zira camiye mihrap duvarından eklenen ek bölüm nedeniyle yıkılmıştır. Yıkılan mihrap yerine ise ahşap bir mihrap yerleştirilmiştir (bkz. Resim 5).

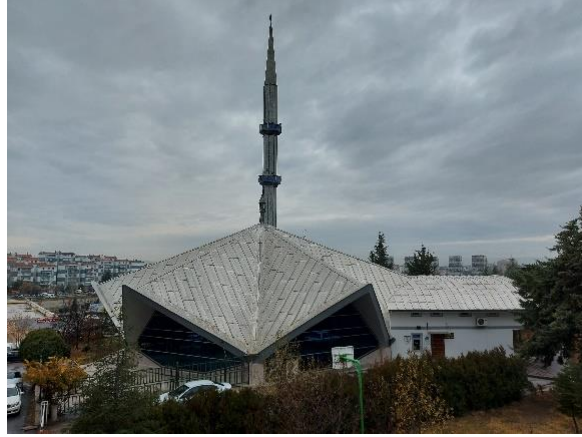
1994 yılında cami girişinin olduğu kuzey cepheye (altıgenin bir kenarı) cami derneği tarafından bir ek yaptırılarak orijinal proje bozulmuştur (Resim 7). Ek yapının neden yapıldığı cami derneği başkanına sorulduğunda, Oto Sanayi Sitesi Camii'ndekine benzer şekilde; aslında camiyi yıkıp büyük bir camii yapmak istediklerini, bunun için mimarı aradıklarını, mimarın camiyi yıkmaları durumunda kendilerini dava edeceğini söylediğini, bunun üzerine camiye ek yaparak büyümeye karar verdiklerini söylemiştir (Recep Erdoğan, kişisel görüşme, 2022). Yapının mimarı Gönençen ise camiye yapılan ek binayı, kendisine gösterdiğimiz fotoğraflar aracılığı ile ilk defa gördüğünü belirtmiştir.

Resim 7. Batıkent Camii giriş cephesine yapılan ek (Yazar arşivi, 2020)

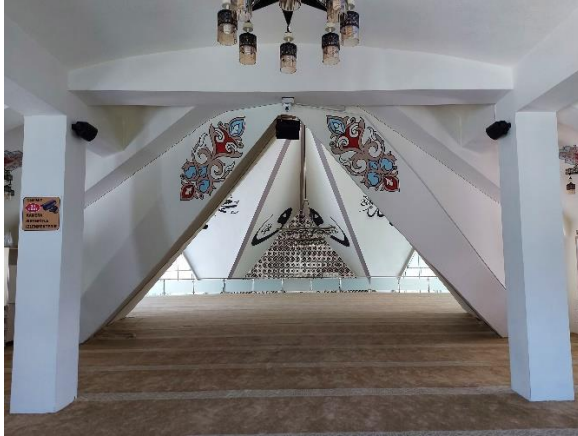
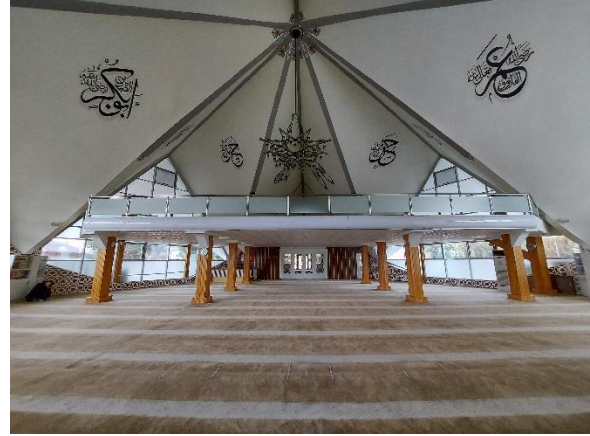
Ek yapı sadece ek olmakla kalmamış, üst kotta mahfil olarak özgün mekânın içine doğru ilerleyerek harimin ortasına kadar gelmiştir. Böylece ana ibadet mekanının bütünlüğü de bozulmuştur (Resim 8).

Resim 8. Batıkent Cami, ek yapının devamı olan mahfil (Yazar arşivi, 2020)

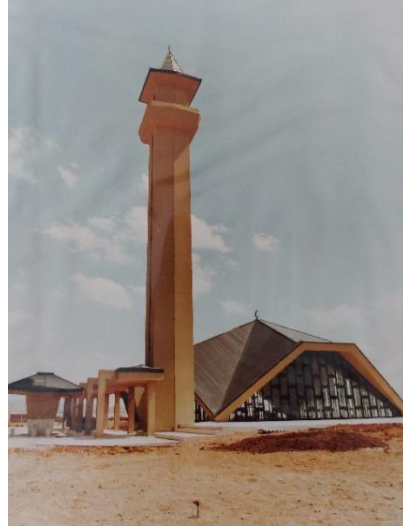
Ostim Camii'nde minare caminin güneybatısında konumlandırılmıştır. Tek şerefeli ve külahlı olarak tasarlanmıştır (Resim 9).

Resim 9. Ostim Camii, minare (Kaya Gönencen arşivi)

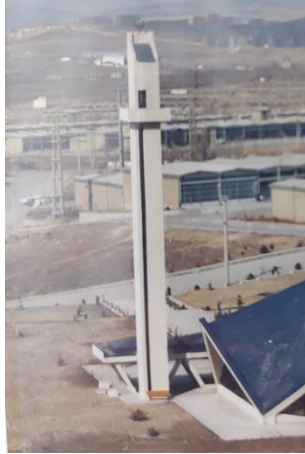
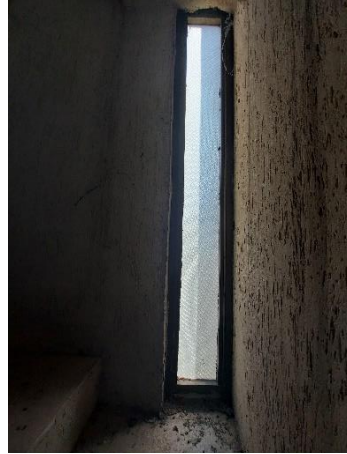
Oto Sanayi Sitesi Camii'nde minare kare taban üzerine tek şerefeli olarak inşa edilmiştir. Dikey şerit pencereler ile minarenin iç mekânı aydınlatılmaktadır (Resim 10).

Resim 10. Oto Sanayi Sitesi Camii, minare ve minare penceresi (Kaya Gönencen arşivi; Yazar arşivi, 2022)

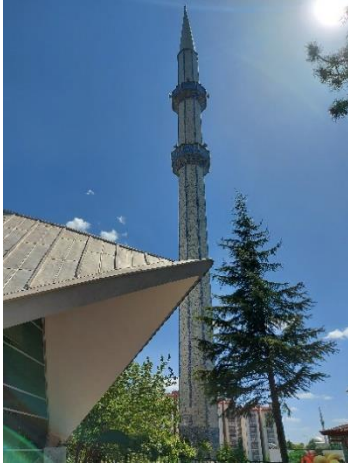
Batıkent Camii orijinal plan şemasında bir minare vardır, fakat bu minare inşa edilememiş, 1999 yılında dernek yönetimi tarafından başka bir minare yaptırılmıştır (Resim 11). Gönencen'e neden kendi tasarımı olan minarenin inşa edilmediğini sorduğumuzda bu süreci şöyle anlatmıştır:

Resim 11. Batıkent Cami, eklenen minare

⊗ Ostim Camii'nde (cami yıkılana kadar) ve Oto Sanayi Sitesi Camii'nde minare orijinal formu değişikliğe uğramamıştır. Minaresi tamamlanmadan kullanıma açılan Batıkent Camii'nde ise cami derneği yıllar sonra mimarın izni olmadan klasik dönem Osmanlı minarelerine benzer biçimde iki şerefeli külahlı bir minare eklemiştir.

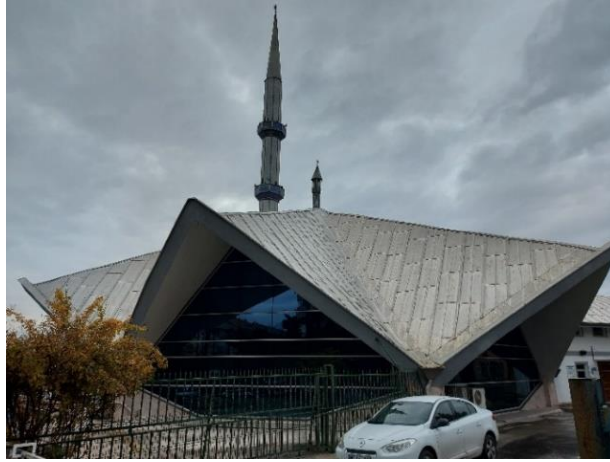
Resim 12. Batıkent Cami, alem yerinde eklenen hoparlör (Yazar arşivi, 2020)

“Başladık, temel attık fakat Batıkent'te Murat Karayalçın bir cami yaptırma derneği kurdu ve ona devretti. Biz o dernekle karşı karşıya kaldık. Bir miktar da para verdiler derneğe işi yürütmesi için. Yani hem inşaatın hem projenin bedelini ödeyeceklerdi, projenin bedelini ödediler ama inşaatı sıra gelince temel attıktan sonra, üzerinden bir hafta geçmeden derneğe devrettiler... Dernek de son derece amatör ve yine ben girdim devreye. Bizim işçilerden kalıpcı verdik, demirci verdik, onların fiyatlarını ayarladık iş öyle yürürken para bitti dediler taşındılar. Fakat minare yok ortada, öyle idare ettiler. Aradan bir 6-7 yıl geçti ben oradan geçiyordum. Baktım bir minare var. Aradan yine geçti bir 3-5 yıl yine geçiyordum bu sefer alem yerinde bir başka bir şey var. Anlamak mümkün değil hoparlör koymuşlar alemin üzerine (Resim 12)”. (Gönencen, 2022).

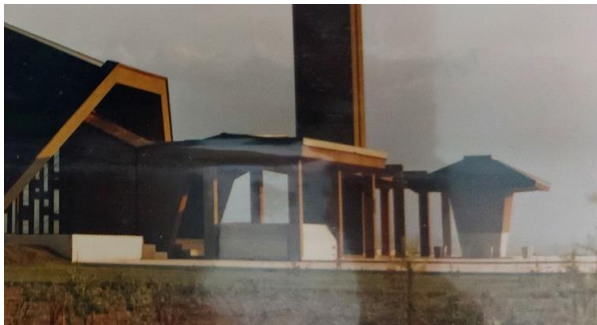
Resim 13. Ostim Cami, mermer ayakkabılık (Kaya Gönençen arşivi)

Mimara göre son cemaat mahalli bir mimari öge olmakla birlikte namazlara yetişemeyen ve cami kapalıyken gelen cemaat için düşünülmüş işlevsel bir ögedir ve korunması gereklidir. Ostim Camii'nde minareye bitişik olarak tasarlanan son cemaat mahalli üstü kapalı etrafı açık olarak tasarlanmıştır (Resim 13). Son cemaat mahallinin bir bölümünde ise mermer kaplı, içe bakan yüzünde ayakkabılıkların olduğu bir bölüm bulunmaktadır. Fakat Gönençen, cami kullanıma açıldıktan sonra bir sorun olduğunu görmüştür. Kışın dışarıda hava eksi derecelerde olduğunda mermere basılmaması için ayakkabılık ile cami girişi arası halı ile kaplanmıştır. Fakat son cemaat mahallinin etrafı açık olduğu için yağmur yağdığında halı ıslanmaktadır (Gönençen, 2022). Son cemaat mahalli daha sonra cami yönetimi tarafından kapatılmıştır (Resim 14). Kapatılan son cemaat mahallinin bir kısmı kadınların namaz kılması için ayrılmıştır.

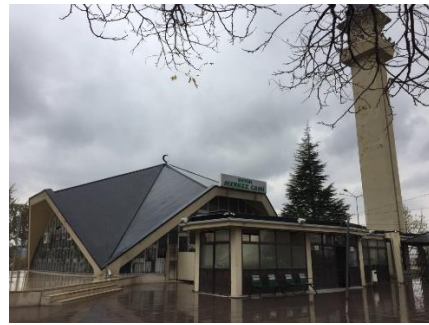
Resim 14. Ostim Cami, sonradan kapatılan son cemaat mahalli (URL-1)

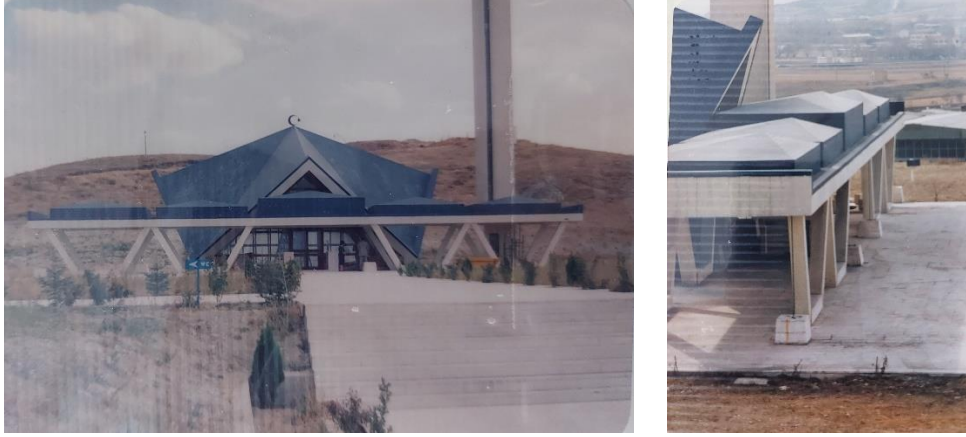
Oto Sanayi Sitesi Camii'nde de üstü kapalı etrafı açık olmak suretiyle bir son cemaat mahalli tasarlanmıştır (Resim 15).

Resim 15. Oto Sanayi Sitesi Cami, son cemaat mahalli (Kaya Gönengün arşivi)

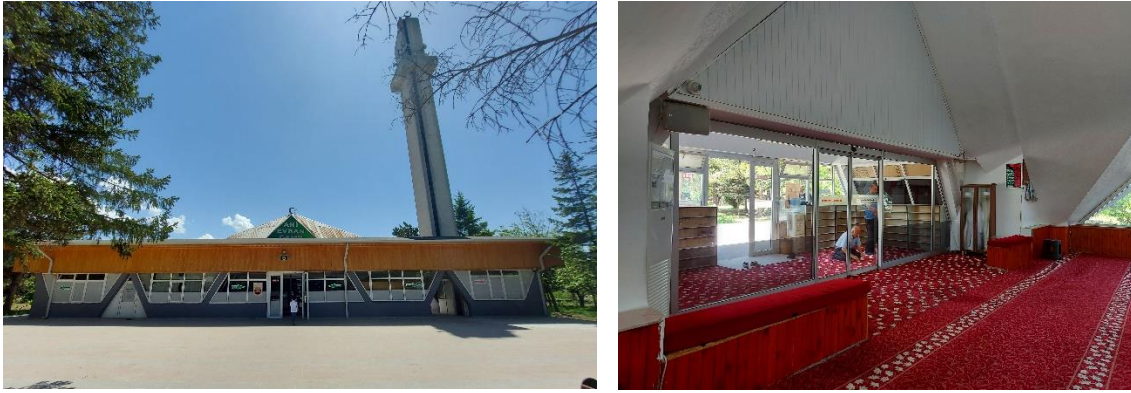
Resim 16. Oto Sanayi Sitesi Cami, kapatılan ve küçülen son cemaat mahalli (Yazar arşivi, 2022)

Fakat sonrasında Ostim Camii'nde olduğu gibi cami yönetimi tarafından etrafı kapatılarak, bir kısmı cami görevli odası, bir kısmı mutfak olarak kullanılmaktadır. Son cemaat mahalli denilebilecek alan ise oldukça küçülmüştür (Resim 16). Kaya Gönengün'in bu değişiklikten de kendisine gösterdiğimiz fotoğraflar aracılığı ile haberi olmuş ve açık olarak tasarladığı son cemaat mahalleri ile ilgili olarak şu yorumu yapmıştır:

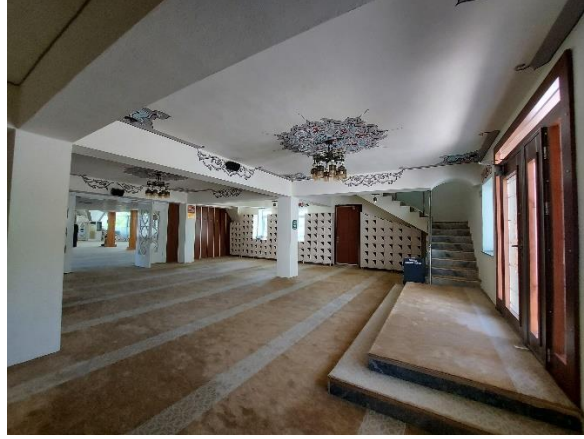
Batıkent Camii'nde ise plan ve kesitlerde de görüldüğü üzere Ostim ve Oto Sanayi Sitesi camilerinde olduğu gibi üstü kapalı etrafı açık bir son cemaat mahalli tasarlanmıştır. Fakat Cami, inşası tamamlanmadan kullanılmaya başlanmış ve bu kısım zaman içerisinde yapılmamıştır. Sonradan giriş cephesine yapılan ek bölümün zemin kotu son cemaat mahalli işlevi görmektedir (Resim 17).

Resim 17. Batıkent Cami, ek yapının son cemaat mahalli işlevi gören zemin kotu (Yazar arşivi, 2022)

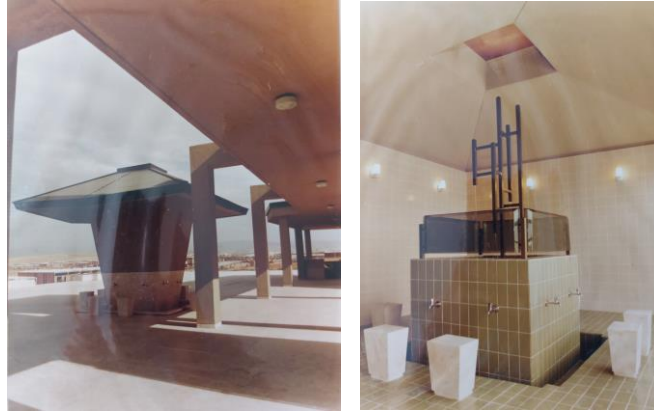
Gönençen'e göre büyük camilerde avluya şekil veren, ortasında bir şadırvanın bulunduğu revaklarda geleneksel plan şemasının bugün de kullanılacak kökleri vardır. Su, abdest işlevinin ana unsuru olduğu için cami yapısının ayrılmaz bir parçasıdır (Gönençen, 1999). Ostim Camii'nde de hem avluda hem de kapalı bir mekânda olmak üzere iki şadırvan tasarlanmıştır (Resim 18).

Resim 18. Ostim Camii, şadırvanlar (Kaya Gönençen arşivi)

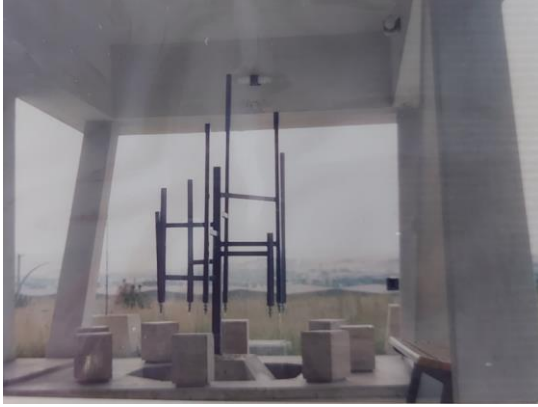
Oto Sanayi Sitesi Camii'nde ise son cemaat mahallinin devamında, minarenin bitişiğinde bir şadırvan tasarlanmıştır (Resim 19). Fakat daha sonra şadırvan yok edilmiş ve etrafı kapatılarak kadınların namaz kılacağı alan olarak tahsis edilmiştir (Resim 20). 2006 yılında ise cami avlusuna başka bir şadırvan yaptırılmıştır (Resim 21).

Resim 19. Oto Sanayi Sitesi Cami, orijinal şadırvan (Kaya Gönençen arşivi)

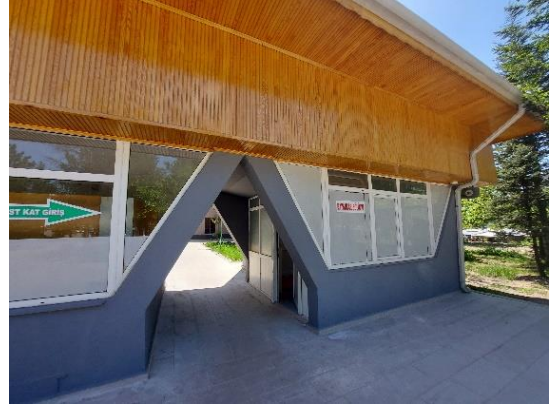
Resim 20. Oto Sanayi Sitesi Cami, orijinal şadırvanın yerindeki kadınlar bölümü (Yazar arşivi, 2022)

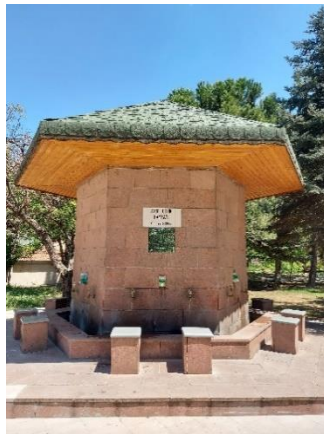
Resim 21. Oto Sanayi Sitesi Cami, 2006 yılında yaptırılan şadırvan (Yazar arşivi, 2022)

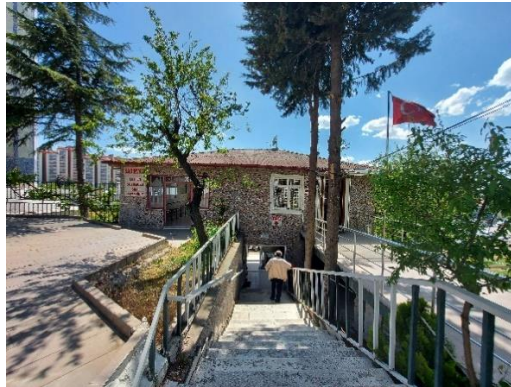
Batıkent Camii'nin planlarında şadırvan görünmemektedir. Fakat cami açılış beratında müstemilat olarak şadırvan yazılmıştır. Cami tamamlanmadan kullanıma açıldığı için belki tasarlanmış ama yapılamamıştır belki de hiç tasarlanmamıştır. Fakat sonradan caminin avlu girişine bir ek bina daha yapılmış, bu ek binanın bir bölümü abdesthane olarak bir bölümü ise cami derneği tarafından ofis olarak kullanılmaktadır (Resim 22).

Resim 22. Batıkent Cami, abdesthane ve dernek ofisi için eklenen bina (Yazar arşivi, 2022)

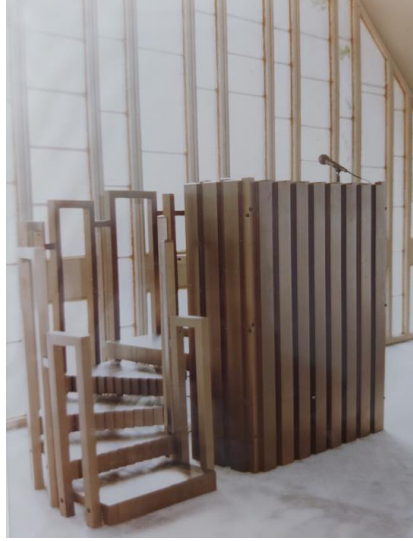
"Bizim tasarımımızda hoca çıkarken okuyor, okurken adım adım çıkışı iki dakika sürüyor. Gizli bir şey yapamazsın, her şey açık İslam'da. Herkesin gördüğü şekilde Kuran'dan bir sure okuyor, hocaya has bir şey değil bu. Dolayısı ile bunu böyle esrarengizlik içine koymanın Cami'de alemi yok. Biz Ostim'de ne yaptık? Süratle 3-5 basamak. Bu nisbet orada oturan cemaate uygun bir nispettir. Bunu denedik. 3-4 adımdan sonra yüzünüzü dönüyorsunuz, herkes ne yaptığınızı görüyor....Bir kürsüde duruyor hoca. Arkada da gayet basit bir tabure var. Çünkü biliyoruz ki hoca bir ruhban değildir. Bize nazaran dinde bilgilidir. Onun için oradadır, bize telkinde bulunacaktır. Hutbe okuyacağı zaman tabureden ayağa kalkacaktır. Önünde bir kürsü olacak, çünkü insanın göğüs hizasından aşağısının gözükmemesi gerekiyor. Oturmasının gerektiği de bir yer var, vaaz verirken de oturacak. Fakat şimdi ne yapıyor? Vaaz kürsüsü yapılıyor. Süleymaniye, Sultanahmet, Selimiye'de de var. Mihrabın sağında yukarı doğru çıkan bir merdiven var. Solunda da bir vaaz kürsüsü var. Vaaz kürsüsüne çıkış da bir merdivenle, seyyar bir merdivenle ve korkuluğun üzerinden ayak atarak. Yani düşünün burada bir cemaat var. Bunun bir tiyatro, bir opera salonu olduğunu düşünün bu ondan aşağı değil orada da insan var. Hoca çıkarken ayağını atarak çıkıyor. İşte biz burada hepsini yıktık. Burada önemli olan bu, ve biz bunu yakın çevremize anlattık. Ama herkese de anlatmak mümkün değil. Dolayısıyla vaaz kürsüsü ile minberi birleştirdik (Resim 24). Dini hiçbir engel yok. Hoca vaaz vereceği zaman oturuyor, hutbe okuyacağı zaman ayağa kalkıyor. Gizli kapaklı hiçbir şey yok." (Gönençen, 2022).

Resim 24. Ostim Camii, minber-kürsü (Kaya Gönengen arşivi)

Ostim Camii'nde mimarın tasarlamış olduğu minber-kürsüde sonradan bir değişiklik yapılmamış, cami yıkılana kadar orijinal şekliyle kullanılmıştır. Oto Sanayi Sitesi Camii'ndeki minber-kürsünün Ostim Camii minber-kürsüsüne göre daha da sadeleştiği görülmektedir (Resim 25). Günümüzde ise minber-kürsü bulunmamaktadır. Çünkü orijinal camii artık son cemaat mahalline dönüşmüştür, son cemaat mahallinde ise kürsüye gerek yoktur (!).

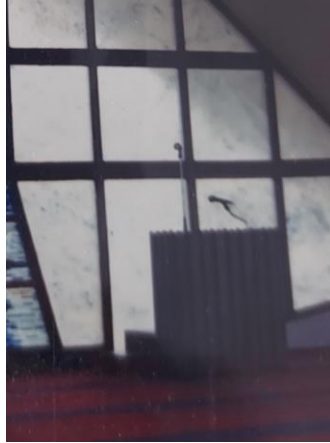
Resim 25. Oto Sanayi Sitesi Camii, minber-kürsüsü (Kaya Gönengen arşivi)

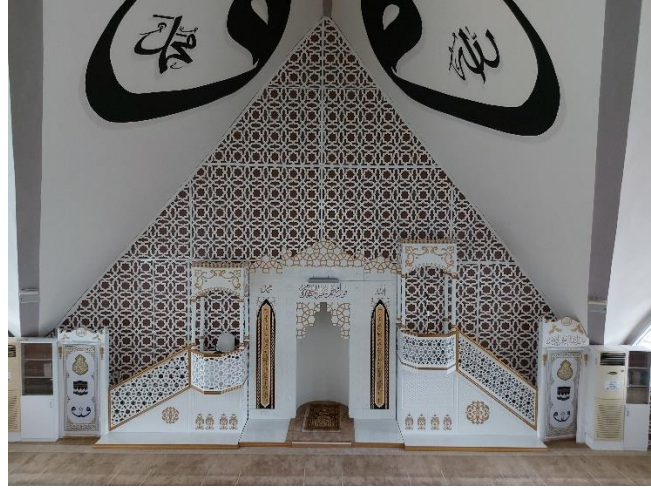
Batıkent Camii'nin mimarın tasarlamış olduğu minber-kürsüsünün kendisi mevcut değildir. Cami tamamlanamadan kullanıma açıldığı için mimarın tasarımı olan minber de inşa edilmemiş olabilir. Fakat günümüze gelene kadar olan süreçte cami yönetimi iki farklı minber yaptırmıştır (Resim 26).

Resim 26. Batıkent Cami, günümüzdeki hali ile mihrap duvarı; kürsü-mihrap-minber (Yazar arşivi, 2020)

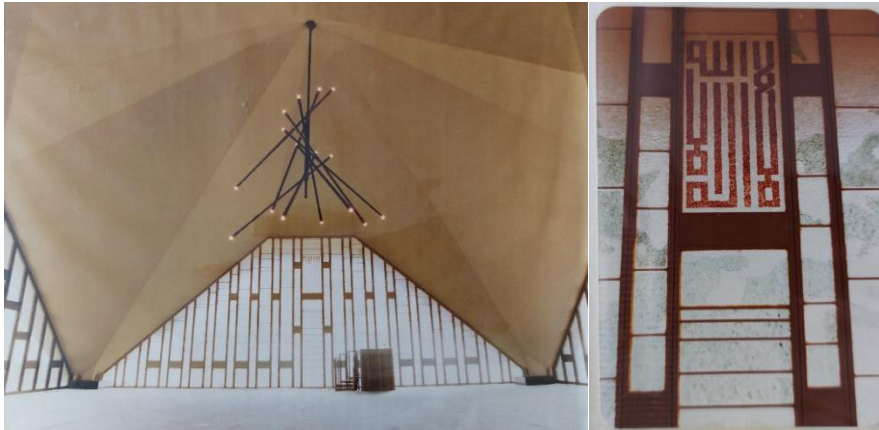
"...Hristiyanlıkta ruhban sınıfı dediklerimiz mihrapta Tanrı ile sözde bir temas kuruyor, sonra onun yeryüzündeki temsilcisi olarak dönüyor cemaate ve onları ibadete sokuyor... Ama İslam'da bu kesinlikle yok. Hoca geliyor ve Allahu Ekber dediği anda başlıyor namaz. Yani hiçbir şekilde cemaati hazırlamak gerekmiyor. Böyle bir ihtiyaç yok. Çünkü Tanrı ile Hristiyanın düşündüğü gibi bir temas kurmak söz konusu değil. Ne hoca için ne bizim için, yani o kadar münezzeh bir varlık ki hiçbir şekilde erişmek mümkün değil, ama o bize şah damarımızdan yakın, her an var... Yani İslam'da mihrap hiçbir şekilde önemli değildir. Hatta ve hatta en mutaassıp hocaya bile 'ne işe yarıyor bu mihrap' diye sorsanız size 'kibleyi gösteriyor' der. Halbuki camiye kibleye göre oryante ettiğiniz zaman zaten buna paralel duran herkes kibleye dönmüş oluyor. Yani o bile gereksiz. Şimdi hal böyle olunca ben Ostim Camii'nde tümünü kapattım. Yani hiçbir şekilde mihrap denecek bir girinti yapmadım (Resim 27). Tabii yadırgıyorlar bunu. Ama bu bir aşama." (Gönençen, 2022).

Resim 27. Ostim Cami, orijinal mihrap duvarı (Kaya Gönençen arşivi)

Ostim Camii'nde mihrap duvarı ve mihrap kullanım sürecinde değiştirilmiştir. Gönençen tarafından dikey taksimlerle ayrılarak vurgulanan mihrabın olduğu orta bölüme cami yönetimi tarafından önce ahşap ve nişli bir mihrap elemanı eklenmiştir. Eklenen mihrap sadece cami içerisinde değil cami dışarısında da çıkıntı yapmak suretiyle belirginleştirilmiş, etrafına floresan lambalar takılmış, üzerine ise kible ayeti bulunan bir sülüs yazı eklenmiştir (Resim 28). İlerleyen yıllarda ise yine cami yönetimi tarafından bir öncekinin yaklaşık üç katı büyüklüğünde yeni bir ahşap mihrap yaptırılmıştır (Resim 29).

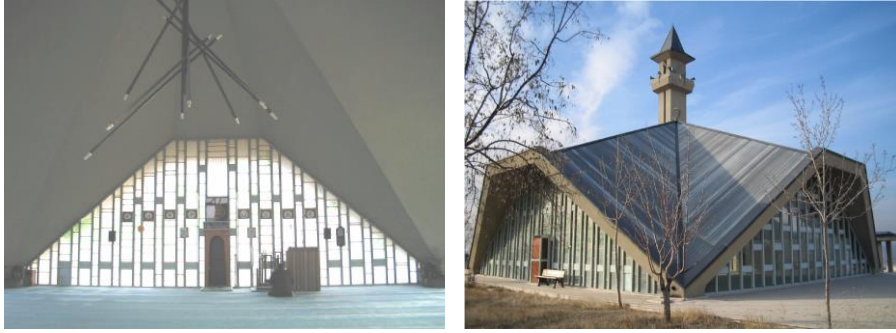
Resim 28. Ostim Cami, eklenen mihrap (Haseki, 2006)

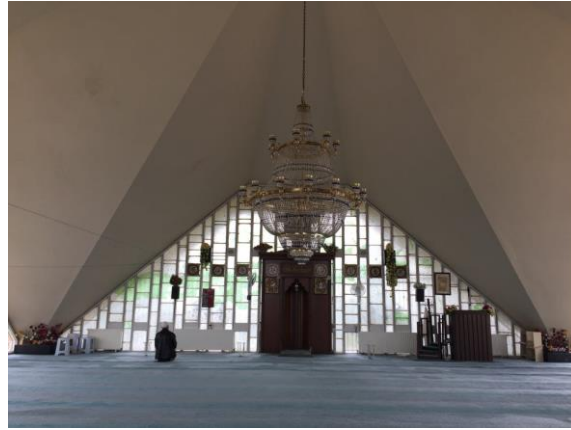
Resim 29. Ostim Cami, yıkılmadan önceki mihrap (URL-2)

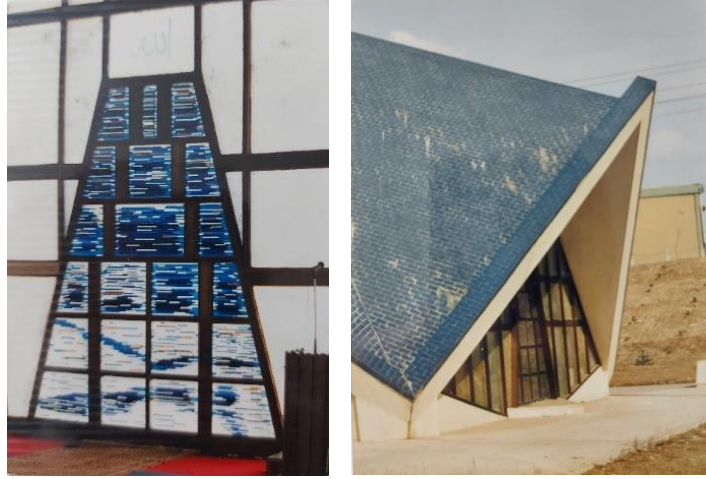
Resim 30. Oto Sanayi Sitesi Cami, orijinal cam mihrap ve dışarıdan görünümü (Kaya Gönençen arşivi)

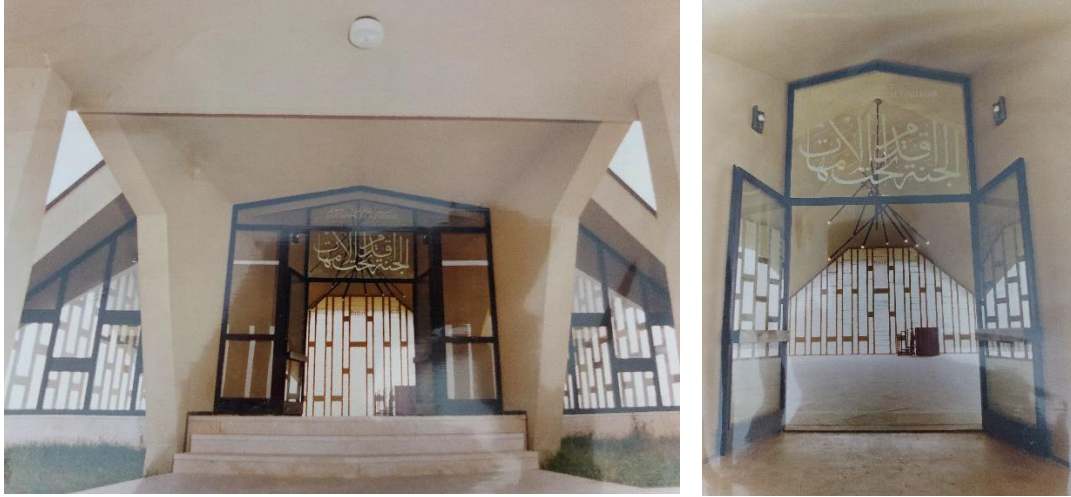
Resim 32. Ostim Camii, giriş kapısı (Kaya Gönencen arşivi)

Ostim Camii'nde mihrap duvarına sonradan eklenen sülüs yazılar üzerinden Gönençen'e kendisinin herhangi bir süsleme kullanıp kullanmadığı, cami içerisindeki süslemelere, hat sanatına dair düşüncelerini sorduğumuzda özellikle Prof. Dr. Emin Baran'ın eserlerini çokça incelediği, Arapça bir yazı yazılmasına da karşı olmadığını belirtmiştir. Örneğin cami giriş kapısında sülüs yazı kullanılmış, üzerine de Türkçesi “cennet annelerin ayakları altındadır” yazdırılmıştır (Resim 32). Fakat bu yazı cemaat tarafından yadırganmıştır (Gönençen, 2022).

Ostim Camii'nde kapı girişindeki sülüs yazı ve mihrap duvarındaki kufi yazı dışında diğer süsleme ögesi olarak kabul edilebilecek tasarım bu cami için tasarlanmış olan avizedir. Bunun dışında bir süsleme ögesi bulunmamaktadır. Oto Sanayi Sitesi Camii'de ise vitray mihrap duvarı ve üzerindeki sülüs 'Allah' yazısı ve yine bu cami için tasarlanmış olan avize süsleme ögesi olarak düşünülebilir (Resim 33). Fakat her iki yapıdaki bu avizeler değiştirilmiştir (bkz. Resim 5 ve Resim 29). Ayrıca Ostim Camii'nde mihrap duvarı üstüne, Oto Sanayi Sitesi Camii'nde ise plaklar üzerine sülüs yazılar eklenmiştir. Batıkent Camii'nde ise cami iç mekânı süslemeler ile tamamen değiştirilmiştir (bkz. Resim 8).

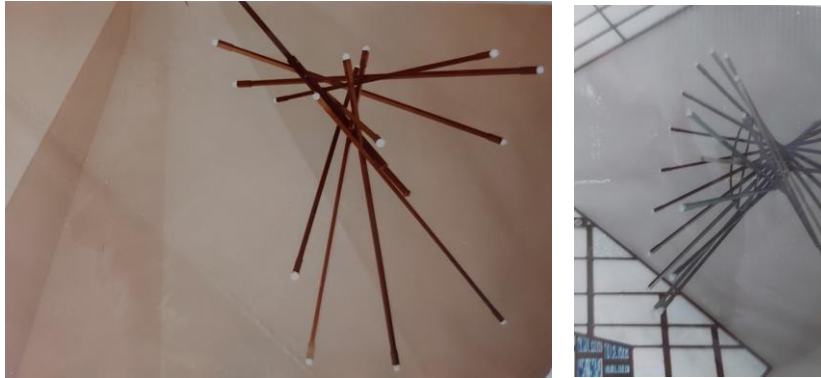
Resim 33. Ostim Camii, avize ve Oto Sanayi Sitesi Camii, avize (Kaya Gönencen arşivi)

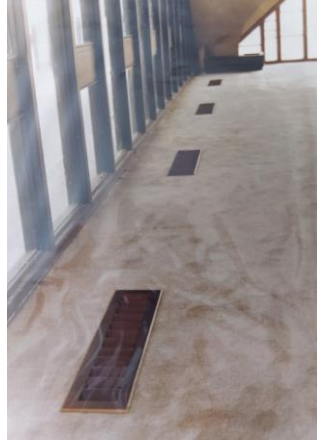
Mekânın bol ışık alması durumunda ısıtma ve soğutma konusunda oluşabilecek problemlerle ilgili ise önlem alınmaya çalışılmıştır. Örneğin Ostim Camii'nde caminin altında bir ısıtma merkezi yapılmıştır. Hava ile ısıtma sağlanmıştır ve camların önünde, içerisinde radyatör olan birer menfez yerleştirilmiştir (Resim 34). Bu menfezler halı ile hem yüz olduğu için fark edilmemektedir. Böylece caminin hava ile süratle ısıtılması sağlanmıştır. Isıtma yolu olarak havanın tercih edilme sebebi camilerin özellikle günde beş defa namaz vakitlerinde sıcak olması gerekliliğidir. Bu tasarruf açısından da uygun bir yöntem olarak düşünülmüştür. Eğer bu sistem su ile yapılsaydı suyun ısınıp mekânı ısıtması çok uzun süreceği için tercih edilmemiştir. Hoca içeri girip düşmeye bastığı anda hemen sıcak hava başlayacaktır. Güneşten korumak için kullanılan önlem ise plakların oluşturduğu saçaklardır. (Gönençen, 2022). Ostim Camii'nde cam duvarlar yapı yıkılana kadar orijinal haliyle kullanılmıştır. Oto Sanayi Sitesi Camii ve Batıkent Camii'nde ise bu duvarlar çift cam ile değiştirilmiştir (Resim 35).

Resim 34. Ostim Cami, menfezler (Kaya Gönençen arşivi)

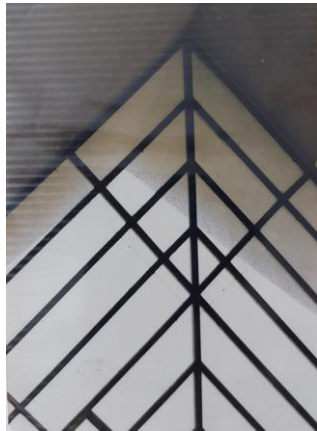
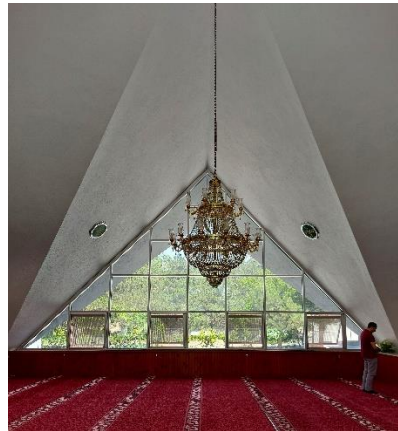
Resim 35. Oto Sanayi Sitesi Cami, orijinal camlar ve sonradan değiştirilen çift cam (Kaya Gönençen arşivi; Yazar arşivi, 2022)
