## Adana İli Çukurova İlçesinde 6 Şubat 2023 7,7 ve 7,6 Kahramanmaraş Depremleri Etkisi ile Oluşan Yapısal Hasar Sonuçlarının İncelenmesi

Bu çalışmada, 7,7 ve 7,6 büyüklüğündeki Kahramanmaraş merkezli depremlerin Adana İli Çukurova İlçesinde bulunan yapılar üzerindeki etkisi incelenmiştir. Hasar tespit çalışmaları neticesinde ilçe genelindeki tüm binalar yerinde incelenerek az hasarlı, orta hasarlı ve ağır hasarlı binalar tespit edilmiştir. Ayrıca hasar tespit çalışmaları sonucu ağır hasarlı olarak belirlenen yapılar yapım yılı, kat adedi ve yapım sistemleri açısından bu çalışma kapsamında irdelenmiştir.

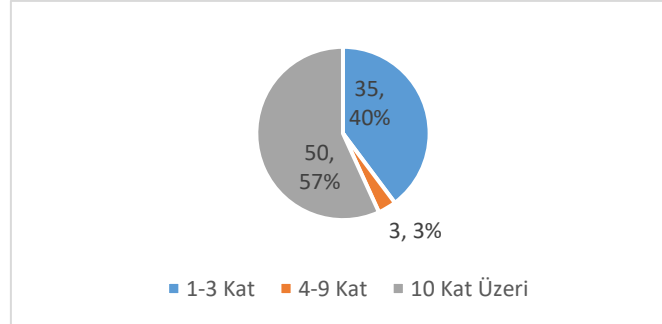
Şekil 4 Ağır Hasarlı ve Yıkık Yapıların Kat Adetlerine Göre Dağılımı

Şekil 3'e bakıldığında ağır hasarlı ve ilk süreçte yıkılan yapıların %89'unun (78 Adet) 2001 yılı öncesi yapılar olduğu görülmektedir. Şekil 4'te ise ağır hasarlı ve ilk süreçte yıkılan yapıların %57'sinin (50 Adet) 10 kat ve üzeri, %40'nın (35 Adet) 1-3 kat olduğu görülmektedir. Şekil-5'te ise az katlı (1-3 Kat) ağır hasarlı yapıların yapım sistemlerine göre dağılımı verilmiştir. Verilere göre ağır hasar alan veya ilk süreçte yıkılan az katlı binaların %74'ününün (26 Adet) kâgir yapı, %26'sınının (9 Adet) ise betonarme yapı olduğu görülmektedir.

Deprem etkisi ile yıkılan yapılar ile yapının taşıyıcı sisteminde göz ile görülür şekilde deformasyon oluşan ağır hasarlı yapıların yapım yıllarına göre dağılımı Şekil-3'te, kat adetlerine göre dağılımı ise Şekil-4'te verilmiştir. (CSB, 2023)

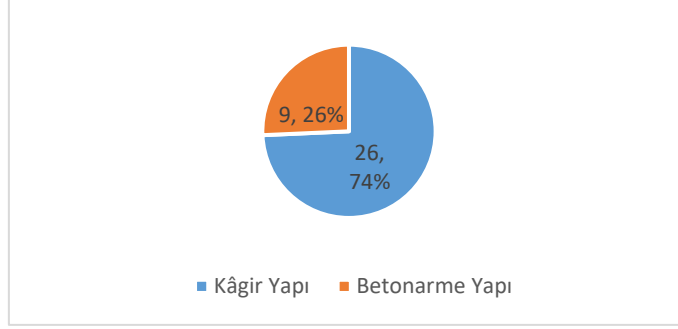
Şekil 5 Az Katlı Ağır Hasarlı Yapıların Yapım Sistemlerine Göre Dağılımı

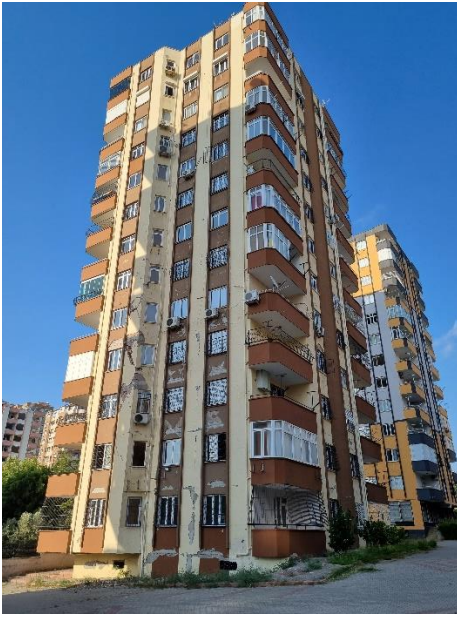
Şekil 5 ve Şekil 6'da Adana İli Çukurova İlçesinde ağır hasar alan yüksek katlı yapılara ait fotoğraflar verilmiştir.

Şekil 5 14 Katlı Yapı (B. AYDIN, 2023)

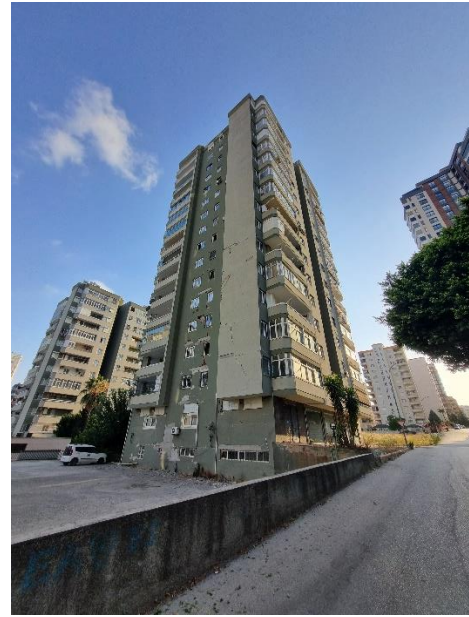
Şekil 6 17 Katlı Yapı (B. AYDIN, 2023)

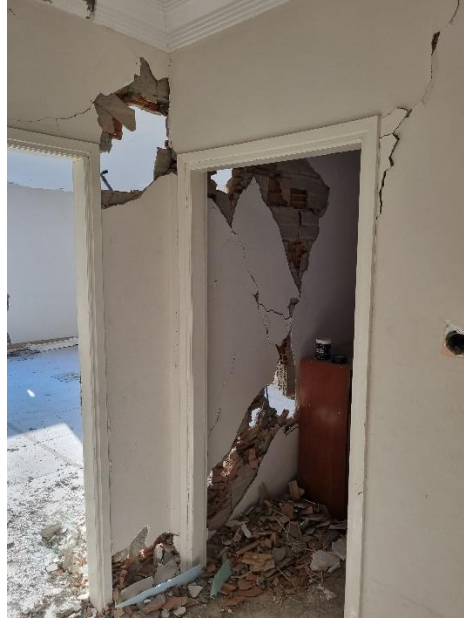
7,7 ve 7,6 büyüklüğündeki Kahramanmaraş merkezli depremlerin Adana İli Çukurova İlçesinde bulunan yapılar üzerindeki etkisi incelendiğinde öncelikle ağır hasar alan ve yıkılan yapıların 2001 yılında yürürlüğe giren 4708 Sayılı Yapı Denetim Hakkında Kanunu öncesi yapılan yüksek katlı yapılar olduğu görülmüştür. Ağır hasar alan az katlı yapıların çoğunluğu ise mühendislik hizmeti almamış, denetimsiz olarak yapılan kâgir yapılar olduğu ortaya çıkmıştır. Yerinde yapılan gözlem ve incelemelerde ise depremin şiddetinin yüksek ve süresinin uzun olması sebebiyle ilk etapta beton kalitesinin düşük, demir donatısının yetersiz olduğu yapılar üzerinde yıkıcı hasarlar oluşturmuştur. Şekil 7'da görüleceği üzere ağır hasar alan yapılarda özellikle zemin kat, 1. kat ve 2. katlarda taşıyıcı olmayan duvarlar; yapının deprem sırasında öngörülenden fazla deplasman yapması sebebiyle yıkılmış veya dağılmıştır.

Şekil 7 Yapı İçlerinde Meydana Gelen Hasar (B. AYDIN, 2023)

Taşıyıcı sistemde öngörülenden fazla deplasman oluşumu ise yetersiz demir donatı, kalitesiz beton ve taşıyıcı sistemde sürekliliğin sağlanmaması ile açıklanabilir. Bu sebeple yapılarda can ve mal güvenliğini sağlamak amacıyla imar plânına, fen, sanat ve sağlık kurallarına, standartlara uygun kaliteli yapı yapılabilmesi için projelendirme ve yapı denetim sürecinin daha dikkatli ve hatasız yürütülmesi birincil önceliğimizdir.
