Yok Olan Kültürel Mirasın Rekonstrüksiyon (Yeniden Yapım) Uygulamalarının Değerlendirilmesi Üzerine Bir Araştırma: Trabzon Örneği

Öğr. Gör. İbrahim AKTÜRK¹, Doç. Dr. Süleyman ÖZGEN²

Bu çalışma, yazarın, 2020 yılında, KTÜ Fen Bilimleri Enstitüsü Mimarlık Anabilim Dalı Restorasyon Yüksek Lisans Programı'nda Doç. Dr. Süleyman ÖZGEN danışmanlığında tamamladığı "Tarihi Çevre Korumada Rekonstrüksiyon Uygulamaları: Trabzon Örneği" başlıklı yüksek lisans tezinden üretilmiştir.

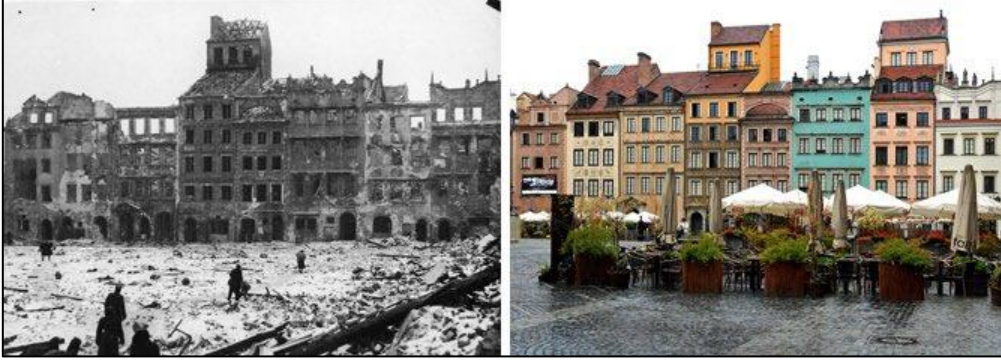
Resim 1. Varşova kentinin 1944 yılı durumu ve günümüzdeki durumu (URL-1, 2021).

Rekonstrüksiyon, kültürel miras ve koruma alanlarında tartışmaların sürekli olduğu konulardan biridir. Ancak rekonstrüksiyon ulusal ve uluslararası yönetmeliklerde yer alıp yeniden yapım için sınırlar belirlenmiştir (Yarlıgaş, 2017). Rekonstrüksiyon kavramı koruma sürecinde yerini geç dönemlerde almıştır. Yıkılan veya harap biçimdeki kiliselerin toplum tarafından itibarının zayıflamaması için yeniden inşa edilme yoluna gidilmesi rekonstrüksiyon uygulamaları için öncü olarak ifade edilmektedir. Ayrıca Violet Le Duc'un girişimleriyle ortaya çıkan stilistik rekonstrüksiyon terminolojisi ile uyumaktadır (Mazlum, 2014; Okar, 2012). Ancak rekonstrüksiyonun teknik terim olarak ortaya çıktığı dönem II. Dünya Savaşı Sonrası yıkılan ve kentsel dokusu bozulan Avrupa'nın özgün görünümüne yeniden ulaşmak için çalışılan zamandır. Büyük kayıplar veren özellikle Almanya, İngiltere, İtalya, Polonya ve Fransa gibi Avrupa ülkeleri eski kentsel kimliklerine ve toplumsal yaşama dönebilmeleri için rekonstrüksiyon uygulamalarını vazgeçilmez koruma modeli olarak kullanmışlardır (Alioğlu, 2013; Jokilehto, 2013; Ahunbay, 2019). Buna örnek olarak Avrupa kentleri içerisinde Varşova, II. Dünya Savaşı sonrasında %85'i harap olan kent, özgün kimliğini yeniden kazanmak hedefiyle ve halkın desteğiyle güvenilir belgeler, röleveler ve eski resimlere göre özgün biçimde rekonstrüksiyon uygulaması gösterilmektedir (Alioğlu, 2013; Mazlum, 2014; Ahunbay, 2011) (Resim 1).

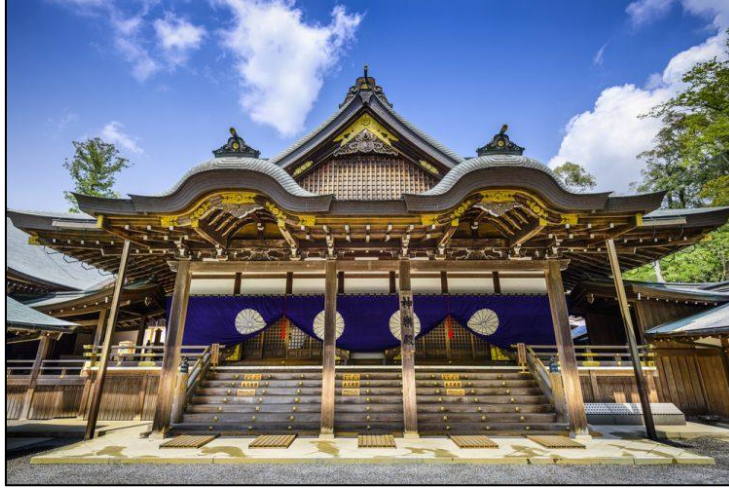
Resim 3. Japonya İse Tapınağı (URL-2, 2021).

Rekonstrüksiyon çalışmalarını Burden, doğru biçimi, özgün malzeme ve detayları birleştirerek yıkılmış olan yapının yeniden yapılması olarak açıklamıştır (Zakar ve Eyüpgiller, 2018). Rekonstrüksiyon çalışmalarının özgün malzeme ve teknikle yapılması gerekliliği anlamında Japonya İse Tapınağı örnek gösterilebilir. Bu yapı düzenli olarak 20 yılda bir yıkılıp aynı yapım sistemi, tekniği ve malzemeyle yapılmaktadır. Yeniden yapımda kullanılan malzeme bölgede bulunan ve uzun süre dayanmayan selvi ağacından üretilmektedir (Ahunbay, 2011). Böylece yapılan bu çalışma sistemiyle geleneksel yapım tekniğinin nesiller boyu devam etmesi sağlanmaktadır (Resim. 3).

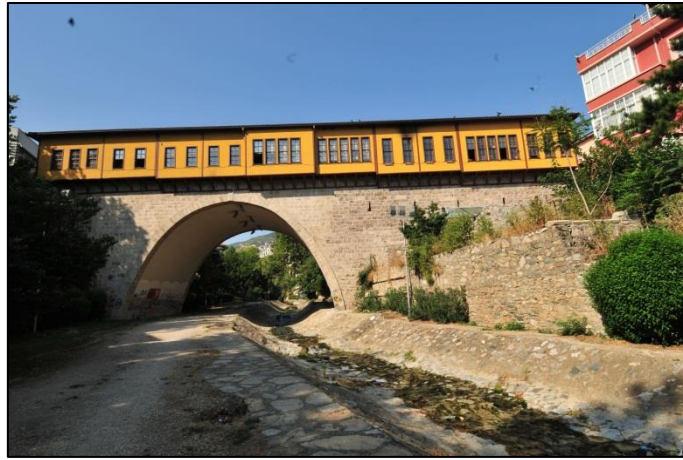
Resim 4. Bursa İrgandı Köprüsü günümüzdeki durumu (URL-3, 2021).

Doğal afetler, yangınlar, savaşlar veya uzun süren bakımsızlık sonucu tarihi yapılar zarar görmektedir. Bu etkiler sonucu yıkılan tarihi yapı ve bozulan tarihi çevre için yeniden yapım çalışmaları yapılmaktadır. Ersen'e (2014) göre rekonstrüksiyonun yapıma amaçları, kimlik, aidiyet kaygıları, sembolik, estetik değerler, kent ve silüet için tasarım bütünlüğü veya sosyal ile politik nedenlerdir. Bu amaçlardan bir veya birkaçı hedef olarak alınıp yeniden yapım uygulaması gerçekleştirilmektedir. Bu bağlamda Türkiye'den rekonstrüksiyon uygulamalarına örnek olarak tamamen yıkılmış olan Bursa İrgandı Köprüsü gösterilmektedir. 1992 yılında yıkılmış ve 2004 yılında yeniden inşa edilmiş bu köprü dükkanlarıyla beraber özgün halini yansıtmaktadır (Resim 4).

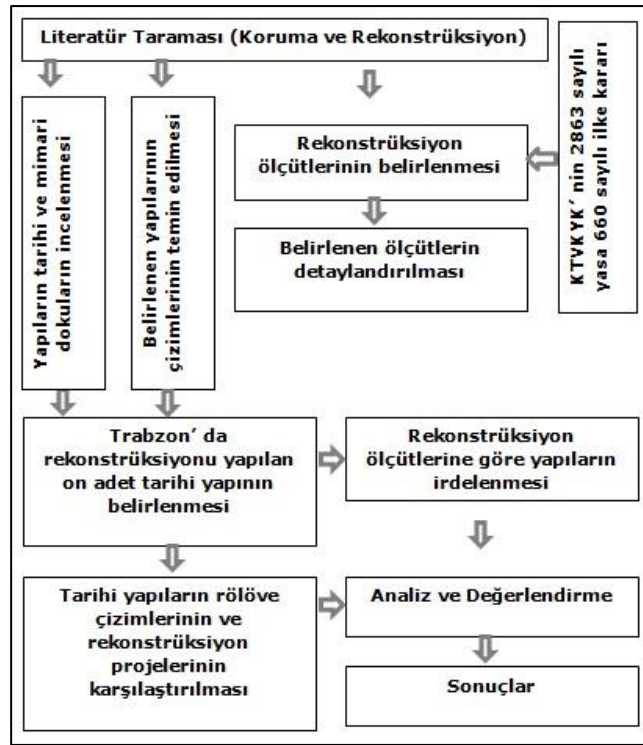
Şekil 1. İş akışı

Yapılan çalışmanın yöntemi temelde dört adımdan oluşmaktadır (Şekil 1). Çalışma yönteminin ilk adımı, literatür çalışmaları neticesinde ve Kültür Varlıkları Koruma Yüksek Kurulu’nun 2863 sayılı yasa 660 sayılı ilke kararında yer alan rekonstrüksiyon açıklaması

ile ilgili ifadelerden elde edilen 7 ölçüt belirlenme sürecidir. Çalışmanın ikinci adımında ve aynı zamanda çalışmada materyal olarak kullanılan, Trabzon Kenti'nde rekonstrüksiyon uygulaması yapılan farklı yapı tiplerinde ve farklı bölgelerde bulunan on tane yapı seçilmiştir. Trabzon Kültür Varlıklarını Koruma Bölge Kurulu (KVKBK) tarafından belgeleri ve projeleri onaylanan yapıları bitmiş veya yapım aşamasında olan 10 yapı mimari ve tarihsel olarak incelenmiştir. Çalışmanın üçüncü adımında belirlenen tarihi yapıların elde edilen belgelerine dayanarak rekonstrüksiyon öncesi ve sonrası planları ile görünüşleri açısından genel karşılaştırma tablosu yapılarak mevcut veya değişen kısımlar ortaya koyulmuştur. Çalışmanın yönteminin son adımında Trabzon'da rekonstrüksiyon projesi yapılmış 10 tarihi yapının ortaya koyulan 7 ölçüte göre uygunlukları sorgulanmıştır. Yapıların sağladıkları ölçütlere göre yapılan rekonstrüksiyon projelerinin başarı durumu belirlenmiştir. Belirlenen yedi ölçütten üç ölçütü veya daha azını sağlayan yapılar başarısız, dört ölçütü sağlayan yapılar orta, beş ölçütü ve üstünü sağlayan yapılar başarılı olarak değerlendirilmiştir.

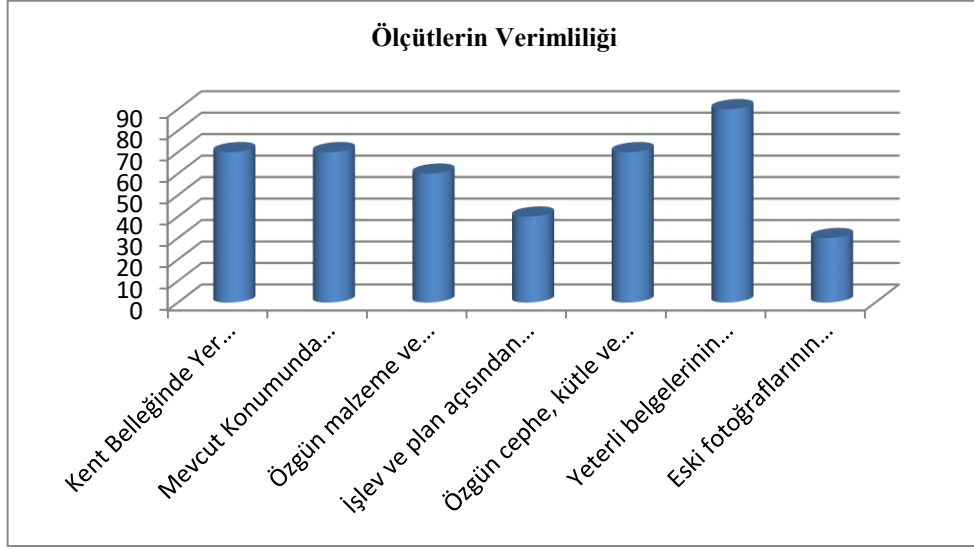
Şekil 2. Rekonstrüksiyon ölçütlerinin uygulanma durumunu gösteren yüzdesel dağılım

Trabzon Kenti içerisinde uygulanan rekonstrüksiyonların ölçütler bağlamında değerlendirilmesi yapılırken belirlenen ölçütlerin verimlilik değerleri de yüzdesel olarak grafikte sunulmuştur (Şekil 2).

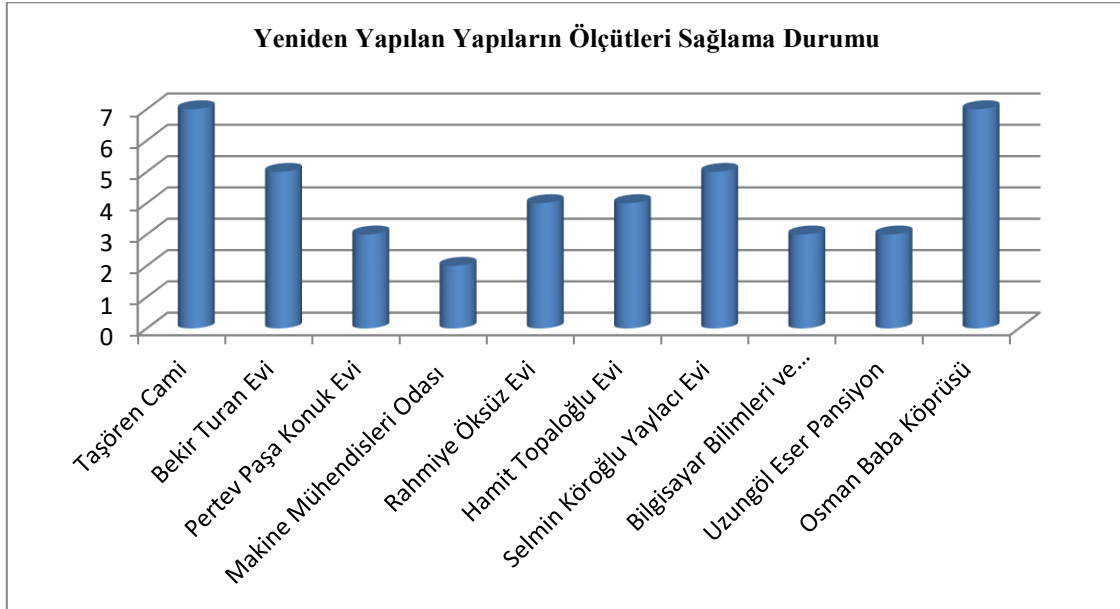
Şekil 3. Ölçütlerin sağlanma durumu

Trabzon'da rekonstrüksiyon uygulaması yapılan on tarihi yapının çalışma kapsamında belirlenen ölçütleri sağlama durumlarına göre yüzdesel oranları grafikte sunulmuştur (Şekil 3). Şekilden yapılan tespitlere göre yeniden yapımlar içerisinde belirlenen ölçütlerin tamamını yerine getiren Taşören Cami ve Osman Baba Köprüsü rekonstrüksiyon uygulaması başarı durumu en yüksek olan tarihi yapılardır. Rekonstrüksiyon uygulaması incelendiğinde başarı durumu en düşük olan Makine Mühendisleri Odası Binası en az ölçütü sağlayıp başarısız olarak değerlendirilmektedir. Buna ek olarak Pertev Paşa Konuk Evi, Bilgisayar Bilimleri ve Kodlama Merkezi ile Uzungöl Eser Pansiyon sadece rekonstrüksiyon ölçütleri içinden üç ölçütü yerine getirdiği için rekonstrüksiyon uygulaması başarısız olarak değerlendirilmiştir. Rahmiye Öksüz ve Hamit Topaloğlu Evleri ise rekonstrüksiyon projesi aşamasında olup yapılan projeye göre dört ölçüt sağladığı için rekonstrüksiyon uygulamaları orta derece ile değerlendirilmiştir.
