Su İtici Kimyasal Kaplama Malzemesinin Nevşehir Taşının Mekanik Özelliklerine Etkisinin İncelenmesi

Öğr. Gör. Dr. Ahmet Cihat ARI

Investigation of the Effect of Water Repellent Chemical Coating Material on the Mechanical Properties of Nevsehir Stone

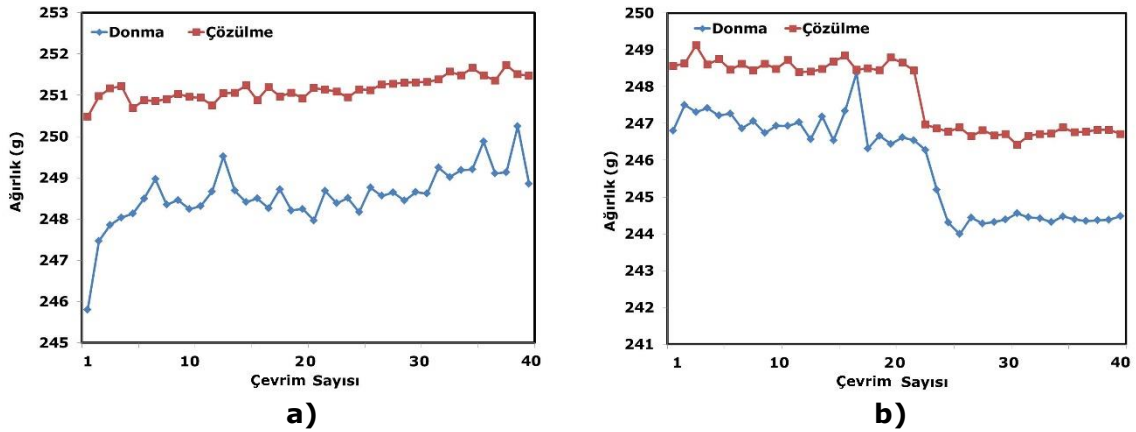
Su itici kimyasal kaplama malzemesi sürülmüş ve sürülmemiş Nevşehir taşlarının donma-çözülme testinde 40 çevrim sonunda meydana gelen ağırlık değerlerindeki değişim Şekil 4'de verilmiştir. İncelenen tüm taşlarda bir miktar ağırlık değişimi meydana gelmiştir. Su itici kimyasal kaplama malzemesi sürülmemiş Nevşehir taşları donma-çözülme çevrimlerinde, ağırlıklarında artan eğilim gösterirken, su itici kimyasal kaplama malzemesi sürülmüş Nevşehir taşları donma-çözülme çevrimlerinde ağırlıklarında azalma eğilimi göstermiştir. Diğer bir şekilde, su itici kimyasal kaplama malzemesi sürülmemiş Nevşehir taşlarının 40. çevrim sonunda donma-çözülme ağırlığında sırasıyla % 1,24 ve % 0,40 artış meydana gelirken, su itici kimyasal kaplama malzemesi sürülmüş Nevşehir taşlarının 40. çevrim sonunda donma-çözülme ağırlığında sırasıyla % 0,94 ve % 0,74 azalış meydana gelmiştir (Şekil 4). Bu durum muhtemelen su itici kaplama malzemesi sürülmemiş taşların gözeneklerine giren suyun donma aşamasında buz haline dönüşürken basınç etkisiyle taşlarda hacimsel genişleme oluşturmakta ve genişleyen taşların çözülme aşamasında daha fazla su emerek ağırlıklarında artışa neden olmuştur. Ayrıca taşların ağırlıklarının artışı; çözülme aşamasında nem oranının artması, gözenekli yapıda oluşan yeni çatlaklar ve bu çatlaklara hava kabarcıklarının dolmasından kaynaklanmaktadır. Ancak su itici kaplama malzemesi sürülmüş taşların çözülme aşamasında ağırlık artışı olmamakta ve bu taşların su itici kaplama malzemesi sürülmüş taşlar kadar yüksek oranda su emmediğini göstermektedir. Bu sonuç, su itici kaplama malzemesi sürülmüş taşların hava kabarcıklarını tutma kabiliyetinin yüksek olması nedeniyle, taşların donma aşamasında oluşabilecek hasarlara karşı daha iyi direnç gösterdiğini ifade etmektedir.

Şekil 4. (a) Su itici kimyasal kaplama malzemesi sürülmemiş Nevşehir taşlarının donma-çözülme testinde 40 çevrim sonunda meydana gelen ağırlık değişim değerleri, (b) Su itici kimyasal kaplama malzemesi sürülmüş Nevşehir taşlarının donma-çözülme test değerleri 40 çevrim sonunda meydana gelen ağırlık değişim değerleri

- Donma-çözülme testi sonucuna göre, su itici kaplama malzemesi sürülmüş taşların sürülmemiş taşlara göre hava kabarcıklarını tutma kabiliyetinin yüksek olması nedeniyle, taşların donma aşamasında oluşabilecek hasarlara karşı daha iyi direnç gösterdiği tespit edilmiştir.

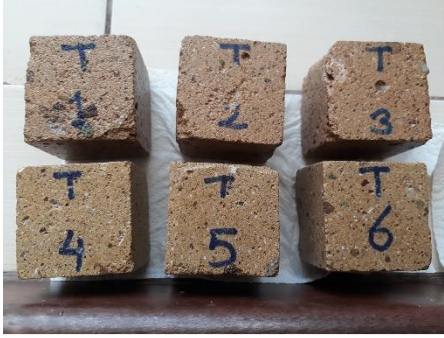
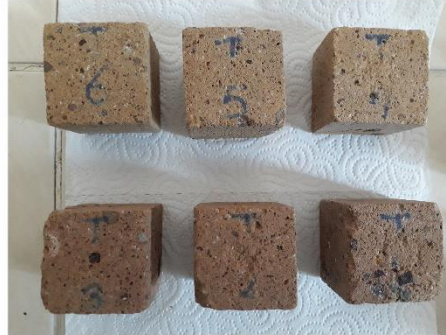
Su itici kimyasal kaplama malzemesi sürülmemiş Nevşehir taşlarının tuz kristalizasyonu testinde 10 çevrim sonunda meydana gelen ağırlık değerlerindeki değişim Tablo 2'de verilmiştir. Su itici kimyasal kaplama malzemesi sürülmemiş (normal) Nevşehir taş numunelerinin kuru kütle kaybı ortalama % 0,8882 olarak tespit edilmiştir. Bu numunelerin 1, 5, 10. çevrimler sonrasında görünümü Şekil 5'de verilmiştir. Ayrıca bu numunelerde, tuz kristalizasyonu testi sonrasında taşlarda küçük kırıntı şeklinde ayrışma ve çatlak oluşumları gözlemlenmiştir. Yapılan bu deneyde numunelerin kütle bütünlüğünün bozulmadığı görülmüştür.

Şekil 5. Su itici kimyasal kaplama malzemesi sürülmemiş Nevşehir taşlarının tuz kristalizasyonu testinde numunelerin 1, 5 ve 10. çevrimler sonrasındaki görünümü

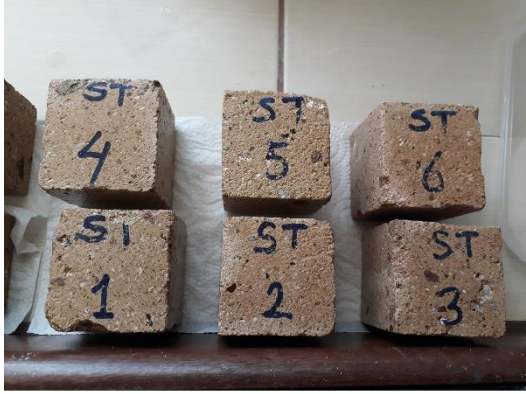
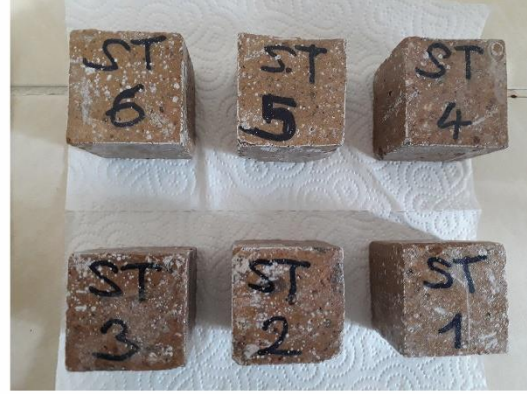
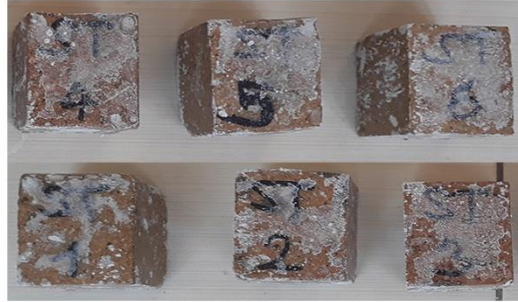
Su itici kimyasal kaplama malzemesi sürülmüş Nevşehir taşlarının tuz kristalizasyonu testinde 10 çevrim sonunda meydana gelen ağırlık değerlerindeki değişim Tablo 3'de verilmiştir. Su itici kimyasal kaplama malzemesi sürülmüş Nevşehir taş numunelerinin kuru kütle artışı ortalama % 1,2109 olarak tespit edilmiştir. Bu durum, su itici kimyasal kaplama malzemesinin, numunelerin içerisine tam olarak nüfuz edemediği mikro yerlerde bulunan açıklıklardan tuz kristallerinin az miktarda içeri girmesi nedeniyle olmaktadır. Bu numunelerin 1, 5, 10. çevrimler sonrasındaki görünümü Şekil 6'da verilmiştir. Şekil 6'da görüldüğü üzere numunelere yapılan çevrimler sonrasında, yüzeyde tuz kristallerinin oluştuğu görülmektedir. Ayrıca bu numunelerde, tuz kristalizasyonu testi sonrasında taşlarda ayrışma ve çatlak oluşumları gözlemlenmemiştir. Yapılan bu deneyde numunelerin kütle bütünlüğünün korunduğu görülmüştür.

Şekil 6. Su itici kimyasal kaplama malzemesi sürülmüş Nevşehir taşlarının tuz kristalizasyonu testinde numunelerin 1, 5 ve 10. çevrimler sonrasındaki görünümü

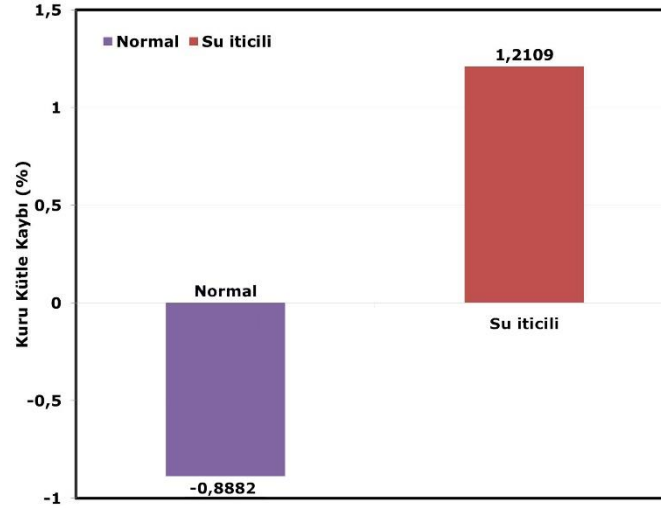
Tuz kristalizasyonu testi sonrasında numunelerin kuru kütle ağırlığındaki değişim sonuçları Şekil 7'de verilmiştir. Su itici kimyasal malzemesi sürülmemiş (normal) Nevşehir taş numunelerinin ortalama %0,8882 kuru kütle kaybı tespit edilirken, su itici kimyasal malzemesi sürülmüş numunelerde ortalama %1,2109 kuru kütle artışı tespit edilmiştir.

Şekil 7. Tuz kristalizasyonu testi sonrasında numunelerin kuru kütle ağırlığındaki değişiklikler

Tuz kristalizasyonu testinde Nevşehir taş numuneleri 2 saat tuz çözeltisinde bekletilmesi sırasında, taşların gözeneklerinin içerisine tuz çözeltisi girmekte ve numuneler 105°C'de etüv fırında kurutulmasıyla, tuz çözeltisindeki su buharlaşarak gözeneklerde tuz kristallenmesine neden olmaktadır. Numunelere yapılan çevrimlerin sayısının artması, gözeneklerde tuz kristallerini arttırmaktadır. Bu çevrimler sırasında gözeneklerde oluşan tuz kristalleri taş numunelerde hacim artışı nedeniyle numunelerin içyapısında basıncı da arttırmaktadır. Artan basınçla birlikte taşların yapısal özelliği azalmaktadır. Bu süreçte numunelerde mikro çatlaklar oluşmaktadır. Taşlarda oluşan mikro çatlaklar, deney sırasında uygulanan çevrimlerin sayısının artmasına bağlı olarak, çatlakların sayısı ve genişliğinin artması sonucunda, taşlarda küçük kırıntı şeklinde ayrışmalara yol açmaktadır. Tablo 2 ve Tablo 3'deki verilere göre, Nevşehir taşlarının gözenekli yapısına rağmen, tuz kristallenmesine karşı dayanıklı olduğunu göstermektedir. Numunelerdeki kütle değişimlerinin yaklaşık % 1 oranında olması, numunelerin yapısal bütünlüğünün korunmasını sağlamaktadır. Ancak çevrim sayısının artması, taş numunelerin renginin solmasına neden olmuştur. Su itici kimyasal kaplama malzemesi sürülmüş numunelerde kütle artışının düşük oranda olması, su itici polimer malzemenin kendi yapısal özelliğinden kaynaklanmaktadır. Su itici kimyasal kaplama malzemesi, numunelerin gözeneklerini kapatarak, taşın su emilimini azaltmıştır. Ancak çevrimlerin sayısının artmasıyla oluşan mikro çatlaklar, su itici kimyasal kaplama malzemesinin koruma özelliğinin azalmasına, numunelerde düşük oranda su emmeye neden olmuştur.

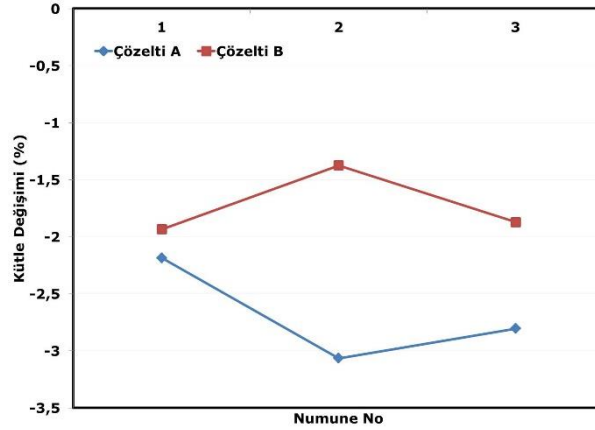
Su itici kimyasal kaplama malzemesi sürülmemiş Nevşehir taşlarının sülfürik (H₂SO₄) asit testinin sonunda meydana gelen ağırlık değerlerindeki değişim Şekil 8'de verilmiştir. Şekil 8'de verilen grafiğe göre, su itici kimyasal kaplama malzemesi sürülmemiş numunelerin ortalama % 2,206 ağırlık kaybı tespit edilmiştir. Sülfürik (H₂SO₄) asit testinde yapılan 2 farklı çözelti, sülfürik asit (H₂SO₄) oranına bağlı olarak numunelerin ağırlık kaybı değerlerinde değişiklik göstermiştir. Çözelti A'da (150 ml su+500 ml sülfürik asit) numunelerin ağırlık kaybı değeri ortalama % 2,685 olurken, çözelti B'de (500 ml su+150 ml sülfürik asit) ortalama kütle kaybı % 1,727 olarak tespit edilmiştir. Sülfürik (H₂SO₄) asit oranının artmasına bağlı olarak numunelerin kütle kaybı değeri de artmıştır.

Şekil 8. Su itici kimyasal kaplama malzemesi sürülmemiş Nevşehir taşlarının sülfürik (H_2SO_4) asit testinin sonunda meydana gelen ağırlık değerlerindeki değişim

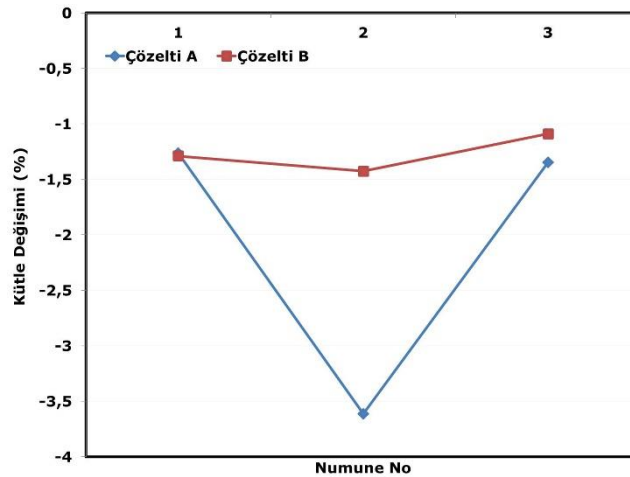
Su itici kimyasal kaplama malzemesi sürülmüş Nevşehir taşlarının sülfürik (H_2SO_4) asit testinin sonunda meydana gelen ağırlık değerlerindeki değişim Şekil 9'da verilmiştir. Şekil 9'da verilen grafiğe göre, su itici kimyasal kaplama malzemesi sürülmüş numunelerin ortalama % 1,672 ağırlık kaybı tespit edilmiştir. Sülfürik (H_2SO_4) asit testinde yapılan 2 farklı çözelti, sülfürik asit (H_2SO_4) oranına bağlı olarak numunelerin ağırlık kaybı değerlerinde değişiklik göstermiştir. Çözelti A'da (150 ml su+500 ml sülfürik asit) numunelerin ağırlık kaybı değeri ortalama % 2,076 olurken, çözelti B'de (500 ml su+150 ml sülfürik asit) ortalama kütle kaybı % 1,268 olarak tespit edilmiştir. Sülfürik (H_2SO_4) asit oranının artmasına bağlı olarak numunelerin kütle kaybı değeri de artmıştır.

Şekil 9. Su itici kimyasal kaplama malzemesi sürülmüş Nevşehir taşlarının sülfürik (H_2SO_4) asit testinin sonunda meydana gelen ağırlık değerlerindeki değişim

Su itici kimyasal malzeme sürülmüş Nevşehir taş numunelerinde sürülmemiş numunelere göre ağırlık değişimlerinde yaklaşık 0,3 kat azalmış olmuştur. Bu sonuç akrilik esaslı koruyucu kimyasal malzemesinin, Nevşehir taşının korunması için kayda değer katkı sağlayamamıştır.
