## Kırsal Mimari İçerisinde Mut Dağ Cami'nin Korunması Ve Değerlendirilmesi

**Emine EKİNCİ DAĞTEKİN**

### Preservation and Assessment of Mut Mountain Mosque within Rural Architecture

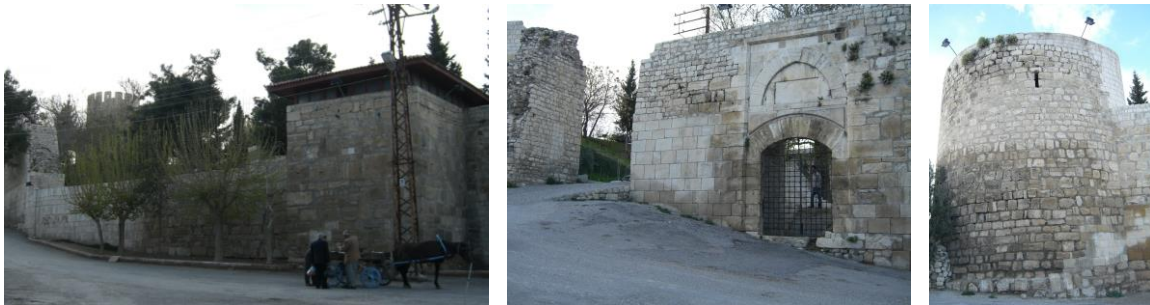
**a) b) c)**  
**Resim 2.** Mut Kalesi a)Dış kale duvarı b)Dış kale kapısı c)Burç

Mut ilçe merkezinin en eski yapısı Mut Kalesi'dir. Hititler döneminde yapılan kale iç ve dış kaleden oluşur. İlçe merkezinde Kale Mahalle'sinin kuzeybatı sınırında yer alan burç kalıntısı dış kaleden günümüze ulaşmıştır (Resim 2). 1992 yılında iç kalenin kuzey surları, güneydeki giriş kapısı ve dört burcun restorasyon çalışması yapılmıştır (Yergün ve Ünal 2005:137). Küfeki taşından düzgün ve moloz örgü biçiminde yapılan kalenin güneyinde altı sıralık bir kitabe bulunmaktadır(Dülgerler, 2006:245).

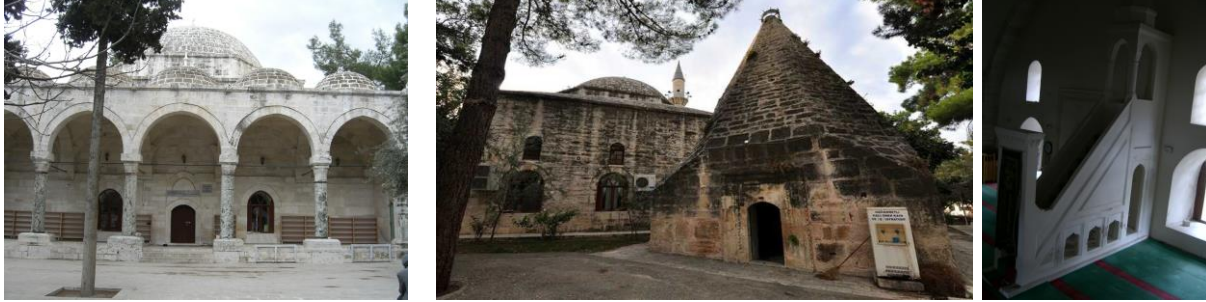
**Resim 3:** a) Lal Ağa Cami son cemaat yeri (URL 2) b) Avlu ve türbe c) Mimler

medresenin adının geçmesi, caminin de ilk kez bu dönemde yapıldığını düşündürmektedir. Vakfiyelerden yapının 1815 yılında onarıldığı tespit edilmektedir. Minarenin kapısı üzerinde 1922 yılında yeniden yapıldığı bilgisi yer alır (Dülgerler, 2006: 194; Arel, 1962:242). Dikdörtgen planlı caminin, orta alanı sekizgen karnak üzerine oturan kubbe, yanları ise aynalı tonoz ile örtülüdür. Yapının güney ve doğusunda iki adet türbe bulunmaktadır. Son cemaat yeri kuzeyde olup minare caminin batı köşesinde konumlandırılmıştır. Camiye giriş kuzeyden son cemaat yerinden geçilerek girilir. Düzgün ve kaba yonu taş örgü ile yapılmıştır (Resim 3).

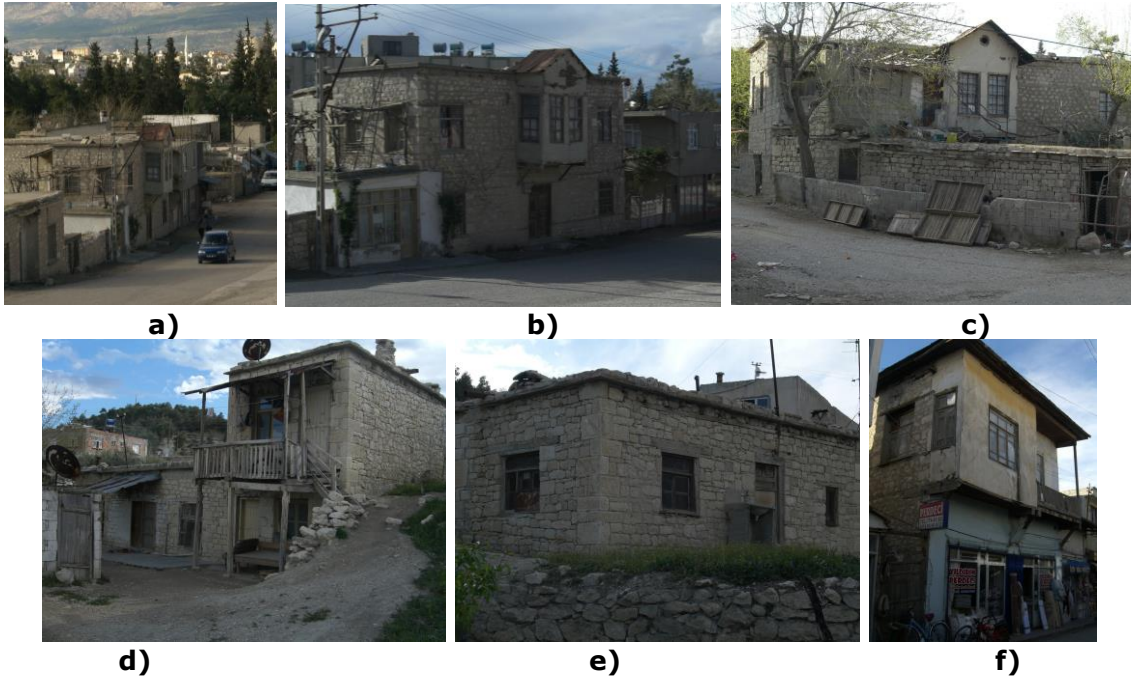
**Resim 4.** Geleneksel Mut evleri a) sokak dokusu b) sokağa dönük cumbalı ev örneği c) müştemilatlı ev örneği d) Zemin katta ahır olan ev e) Tek katlı ev örneği f) Açık çıkmalı ev örneği

İlçe merkezinde geleneksel evler; Kale, Doğançı ve Meydan Mahallerinde görülür. Evler topoğrafyaya uygun kale çevresinde yay şeklinde birbirine bağlanan yol ve sokak dokusu içerisinde gelişmiştir. Kale Mahallesi'nde evler sıkışık alanda, birbirine bitişik ve daha küçük parsellerde eğimli arazi üzerinde yapılmış. Doğançı Mahallesi'nde evler dikdörtgen kütleli, iki katlı ve cumbalı, yola ve bahçeye bakacak şekilde ayrı ve daha büyük parsellerde, az eğimli alanda kurulmuştur (Yergün ve Ünal 2005:137).

213). Evlerin planlarını, kat sayısını, iç donanımını ailelerin ekonomik etkinlikleri belirlemiştir. Hayvancılıkla uğraşan ailelerin evlerinde alt katlar ahır ve samanlık, üst katlar yaşam mekanı olarak düzenlenmiştir. Tarımsal faaliyetlerle ilgilenen ailelerin evlerinde, alt kat depo, üst kat yaşam alanı olarak inşa edilmiştir. Evler yığma kargir sistemde torak damlı olarak, taş ve kerpiç malzemeden yapılmıştır. Evlerin duvarları birbirinden farklı büyüklükte, düzgün sıralı moloz taş örgüdür. Köşeler kesme taşlarla bağlanmıştır. Taşlar arasında çamur ve saman karışımı harç doldurulmuştur. Duvarda taş örgü aralarında ve pencere lentolarında ahşap hatıllar kullanılmıştır (Resim 4).

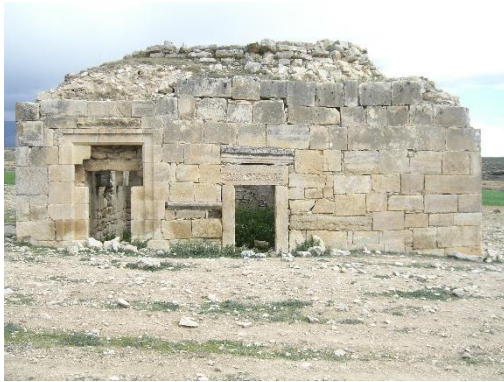
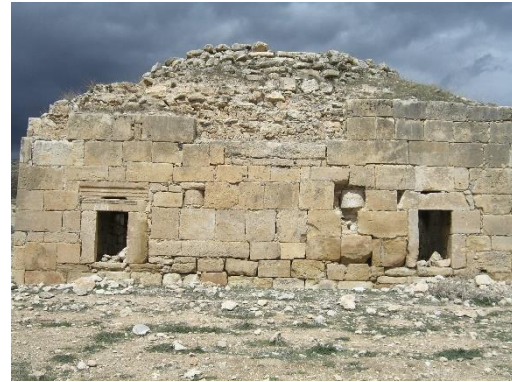
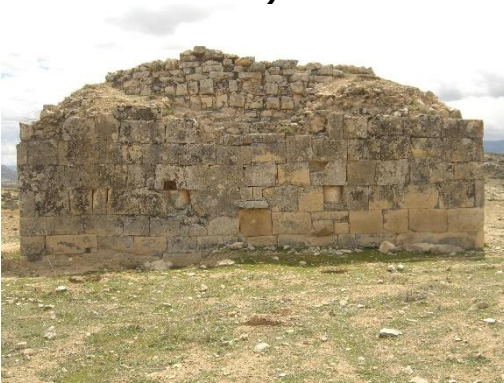
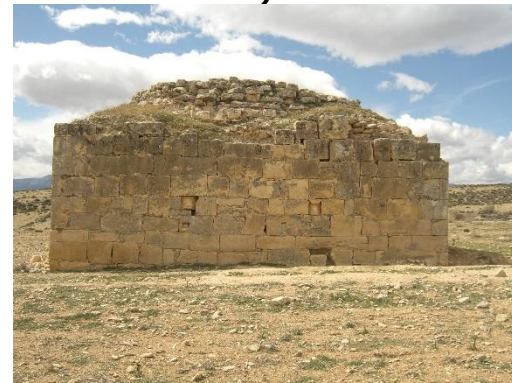
**Resim 5.** Cami dış mekan görselleri a)(Giriş) Batı Cephesi b) Güney Cephesi c) Kuzey Cephesi d)Doğu Cephesi

Dağ Cami, Mut ilçe merkezinin iki kilometre güneybatısında kırsal alanda yer alır. Çevresinde bir yerleşim yeri bulunmamaktadır. Yapıda kitabeye rastlanmamıştır. Ancak araştırmacılar, 13. yüzyılın ikinci yarısında Anadolu'ya gelen Mut kavminin, Mut Öreni olarak adlandırılan bölgeye yerleştiği ve Dağ Cami'yi yaptıkları belirtilmektedir. Dağ Cami, kubbeli tek bir mekandan oluşmaktadır. Merkezi kubbeli camilerin Beylikler dönemi sonları ve Osmanlı'nın ilk dönemlerinde yapılmaya başlanması, bu caminin 13. yüzyılda inşa edildiğini desteklemektedir. (Arel 1962:248). Bununla birlikte Mut ve çevresinde Roma ve Bizans dönemi yapılarının varlığı, lentonun üzerindeki motifler ve taşların boyutları, Dağ Cami'nin inşa edildiği alanda farklı yapı türlerinin olduğu, bu yapılardan birinin yıkılarak yeniden yapılmış olabileceğini veya caminin başlangıçta farklı bir amaç için inşa edildiğini, daha sonra camiye dönüştürülmüş olabileceğini düşündürmektedir. Kırsal alan içinde bulunan cami, ulaşım yolları ve yerleşim alanının değişmesiyle terk edilmiş, sadece yoldan geçen yolcular ve çobanlar tarafından kısa zamanlı olarak kullanılmıştır (Resim 5).

Dağ Cami, düz bir araziye yerleştirilmiştir. Yapının girişi, batı cephesinin kuzey köşesinde kasa ve kanadı olmayan düz lentolu kapı açıklığından sağlanmaktadır. Kapı açıklığı ve güneyindeki pencere düzgün taşlar ile yivli dikdörtgen bir çerçeve içine alınmıştır. Yapının güney cephesinde düz lentolu, birbirine yakın boyutlarda iki dikdörtgen pencere bulunmaktadır. Pencere aralarında mihrap yer alır. Diğer cephelerinde herhangi bir açıklık bulunmamaktadır. Cami zemin malzemesi taştır (Resim 6).

Kırsal alanda ve çevresinde herhangi bir yerleşim yeri bulunmayan yapıya, insanlar tarafından kasıtlı bir şekilde zarar verilmiştir. Define arayıcıları tarafından cami içerisinde mihrap önünde, batı cephesinde giriş kapısının önünde ve güney batı köşede kazılar yapılmış, kuzey yönde duvardan taşlar alınmış, kapı ve pencere doğramaları yok olmuştur (Resim 5, 7).

Dağ Cami için restorasyon uygulamalarında sağlamlaştırma, temizleme, bütünleme ve yeniden yapım şeklinde müdahale teknikleri önerilmektedir. Yapıda en fazla tahrip olan ve yıkılan kubbenin özgün biçimi hakkında herhangi bir bilgi bulunmamaktadır. Onarım müdahaleleri varsayımlara dayandırılmadığından, kubbenin tamamlanması yerine, çağdaş malzeme ile bir örtü kullanılarak korunması önerilmiştir.
