## Eski Van Şehri'ndeki Hristiyan Yapıları

**Doç. Dr. Şahabettin ÖZTÜRK**

### A Review on the Current Situation of Christian Buildings in the Old City of Van

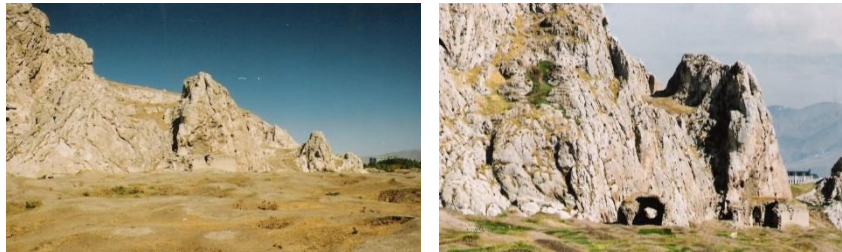
**Şekil 6,7. Surp Vardan Kilisesi Güneybatı Genel Görünüşleri**  
(Kaynak: Ş. Öztürk, 2012)

Rus ve Ermenilerin 1918 yılında bölgeden çekilmeleri sonucunda, Eski Van Şehri'ndeki diğer mimari eserlerde olduğu gibi, Surp Stephanos Kilisesi de doğanın olumsuz etkisi ve definecilerin olumsuz etkisine maruz kalmış ve bugüne büyük ölçüde yapısal hasarların olmasına neden olmuştur. Gününüzde Surp Stephanos Kilisesi'nin beden duvarlar ile kubbe örtüsünün bir kısmı ayakta olup diğer mimari bölümleri ise tamamıyla yıkık bir konumdadır (Şekil 6,7).

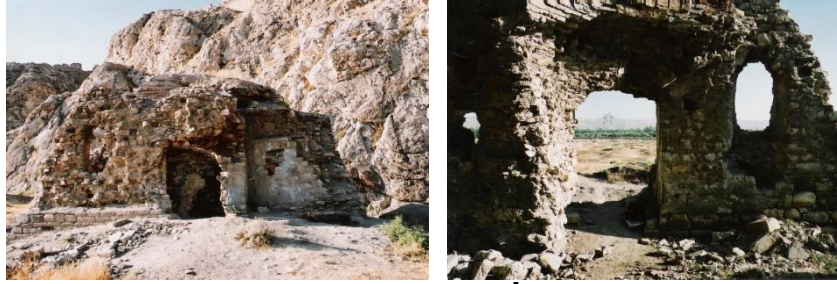
**Şekil 8,9. Surp Vardan Kilisesi İç Mekan Görünüşleri (Kaynak: Ş. Öztürk, 2012)**

Kilisenin batı duvarının ortasındaki çift kanatlı ahşap bir kapı ile ana mekâna giriş sağlanmaktadır. Kare formulu ana mekân kubbeye örtülüdür. Merkezi kubbeye geçişler köşelerde pandantiflerle sağlanmıştır. Mekân içerisindeki sesin üniform bir şekilde yayılmasını sağlayan aks-i seda küpleri, kubbe ve kubbeye geçiş elemanlarında düzenli bir sıra dizilimi halinde kullanılmıştır (Şekil 8-11).

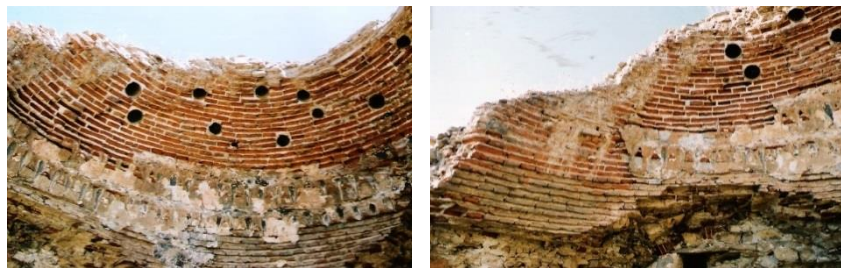
**Şekil 12,13. Surp Vardan Kilisesi İç Mekan Kubbe Aks-i Seda Küpleri Genel Görünüşleri (Kaynak: Ş. Öztürk, 2012)**

Kilisenin iç mekân doğusunda yer alan apsis geçiş tek kademeli bir yuvarlak kemerle sağlanmıştır. Apsis sivri kemerli iki simetrik kör nişlerle şeklinde düzenlenmiştir. Apsisin tam ortasında bir mazgal pencere ile kuzey ve güney beden duvarlarında iki küçük niş yer almaktadır (Şekil 12,13).

Surp Stephanos Kilisesi'nin meydana getiren beden duvarları kâgir yığma dolgu tekniğinde inşa edilmiştir. Yapım malzeme olarak; Yonu taş, kaba yonu taş, moloz taş, kayrak sal taşı, ahşap, tuğla ve metal malzeme kullanılmıştır (Şekil 12,13).

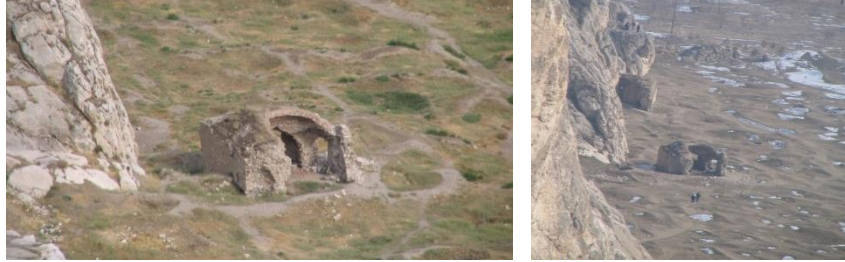
**Şekil 14,15. Surp Vardan Kilisesi Genel Görünüşleri  
(Kaynak: Ş. Öztürk, 2012)**

Yapının inşası sıralı dolgu duvar tekniğinde ve bağlayıcı malzeme olarak kireç harcı kullanılmıştır (Şekil 14,15).

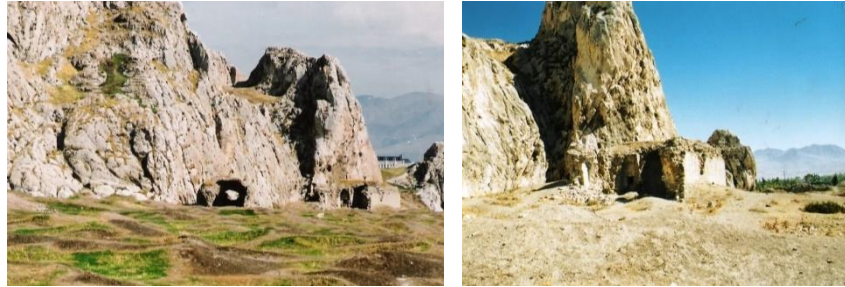
**Şekil 16,17. Surp Vardan Kilisesi Güneybatı Genel Görünüşleri  
(Kaynak: Ş. Öztürk, 2012)**

Mülkiyeti Maliye Hazinesi'ne ait yapının batısında Surp Stephanos Kilisesi, kuzeyinde Van Kalesi'nin sarp kayalıkları, doğusunda ise Tebriz Kapısı bulunmaktadır (Şekil 16,17).

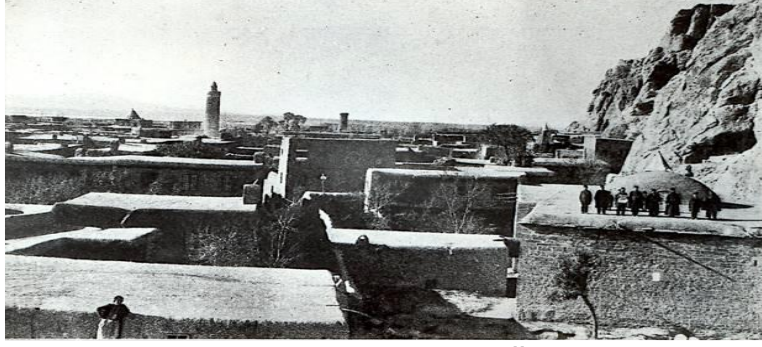
**Şekil 18. Surp Vardan Kilisesi Doğu Genel Görünüşü  
(Kaynak: Lehman-Haupt)**

Eski Van Şehri'ndeki diğer yapılar gibi, kilise de doğanın olumsuz etkileri ile definecilerin yağmalarına maruz kalmış ve bugüne büyük ölçüde hasar görerek gelmiştir. Günümüzde yapının beden duvarlarının bir kısmı ile dış örtü sisteminin tamamı yıkık durumdadır (Şekil 18).

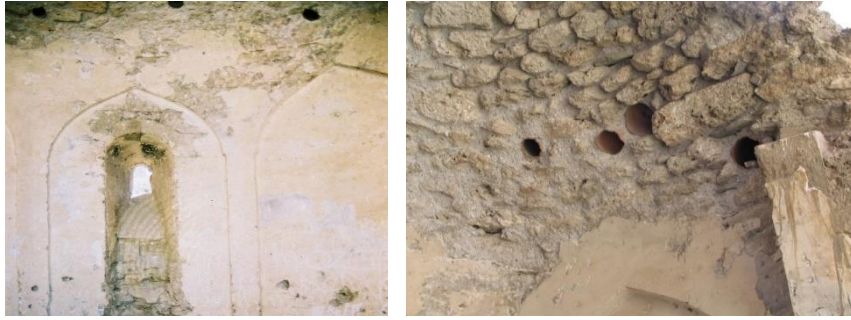
Apsisin tam ortasında bir mazgal pencere ile kuzey ve güney beden duvar yüzeyinde iki küçük niş bulunmaktadır (Şekil 21,22).

**Şekil 21,22. Surp Vardan Kilisesi Kubbe ve Apsis Aks-i Seda Küpleri Görünüşleri (Kaynak: Ş. Öztürk, 2010)**

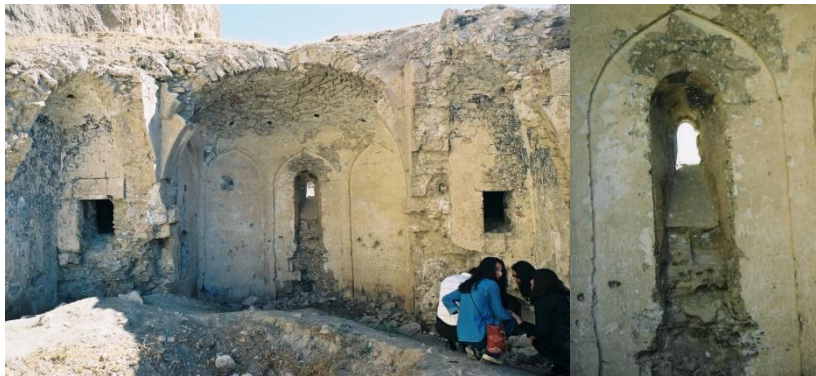
**Şekil 23,24. Surp Vardan Kilisesi İç Mekan ve Mazgal Pencere Genel Görünüşleri (Kaynak: Ş. Öztürk, 2012)**

Hücrelerin tam ekseninde birer mazgal pencere, kuzey ve güney beden duvar yüzeylerinde küçük birer niş yer almaktadır. 1.20x2.85 m ölçülerindeki üst kat pastoforion hücrelerinde ise merkezde birer mazgal pencere bulunmaktadır (Şekil 23,24).

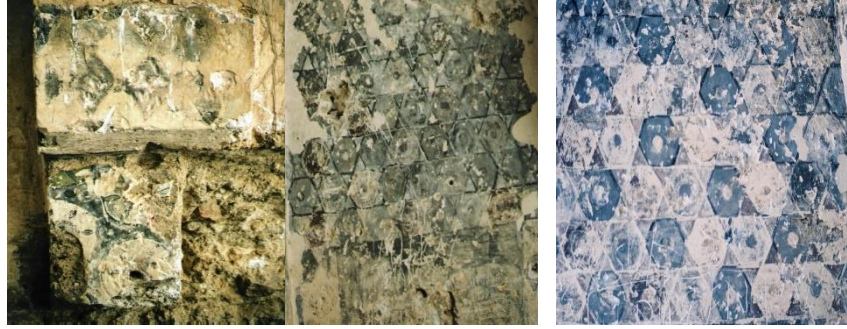
Surp Vardan Kilisesi, dış cephesi oldukça yalın olup herhangi bir süsleme unsuruna kullanılmamıştır. Sıvalı olan iç duvar yüzeylerinde ise çeşitli geometrik süsleme örnekleri mevcuttur (Şekil 35-41).

**Şekil 35-37. Surp Vardan Kilisesi Süsleme Görünüşleri  
(Kaynak: Ş. Öztürk, 2007)**

Kubbeye geçişin sağlandığı pandantiflerin alt kısmındaki dört köşede yatay olarak dizilen altıgenler ve bu altıgenlerin her bir köşesindeki üçgenler yardımıyla altı köşeli yıldız motiflerinden meydana gelen geometrik kompozisyon yer almaktadır.

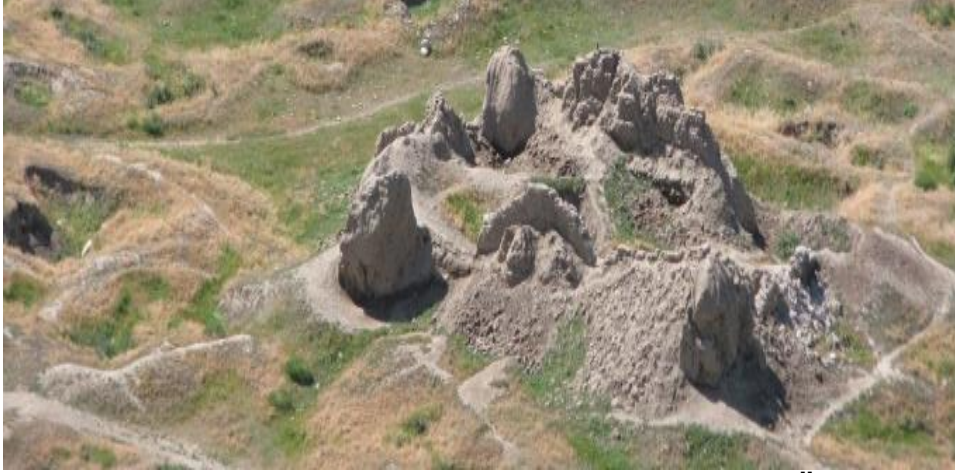
**Şekil 42. Çifte Kilise Genel Görünüşü (Kaynak: Ş. Öztürk, 2005)**

Çifte Kilise, Eskişehir Mahallesi Eski Van Şehri'nin doğusunda Pafta No: 164, Ada No: 611, Parsel No: 15 de yer almaktadır (Şekil 5, 42).

Mülkiyeti Maliye Hazinesi'ne ait yapının kuzeybatısında Hüsrev Paşa Çifte Hamamı, güneydoğusunda Surp Nesan (Tekan) Kilisesi bulunmaktadır. Günümüzde yapının beden duvarlarının bir bölümü hariç diğer bölümlerinin tamamı yıkıktır.

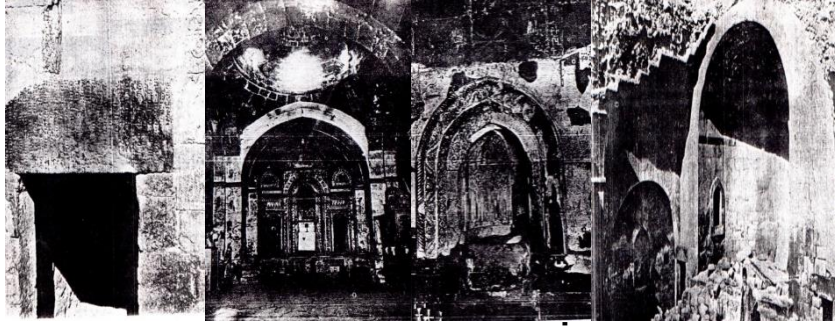
**Şekil 47-50. Çifte (Surp Palos) Kilise İç Mekan Görünüşleri  
(Kaynak:W. Bachman-1909)**

Kilisenin, geç dönemde eklenmiş bir girişi (Narteks) ile ortada dört kalın payeye oturan kubbeli mekânı, buna bitişik tonoz örtülü giriş bölümü ve ön apsisi bölümünden oluşmaktadır (Öztürk, 2021, s. 734,735; Bahcman, 1913, s. 31-34).

Dışa taşmayan yarım daire planlı apsinin iki yanında beşik tonozlu iki pastophorion hücresi yer almaktadır. Kademeli bir şekilde oturtulmuş kubbe ve tonozlar tamamen yıkılmıştır (Şekil 46-52).

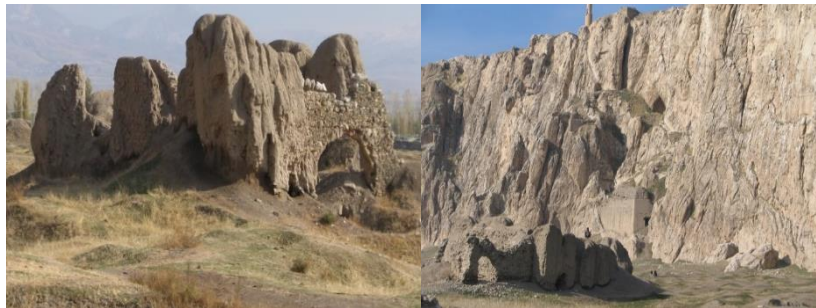
**Şekil 51,52. Çifte Kilise Güneydoğu Genel Görünüşleri  
(Kaynak: Ş. Öztürk, 1997)**

Surp Paulos Kilisesi'nin güney duvarına bitişik Surp Peter Kilisesi ise taştan inşa edilmiş, günümüzde yapının kuzey beden duvarı ile apsis bölümünün dışındaki yapı bölümler tamamen yıkılmıştır. Yan duvarlarda sivri kemerlerle kapatılmış nişler bulunan uzantısına mekân doğu yarısında kubbe, batı yarısında ise tonoz ile örtülmüştür (Şekil 51-54).

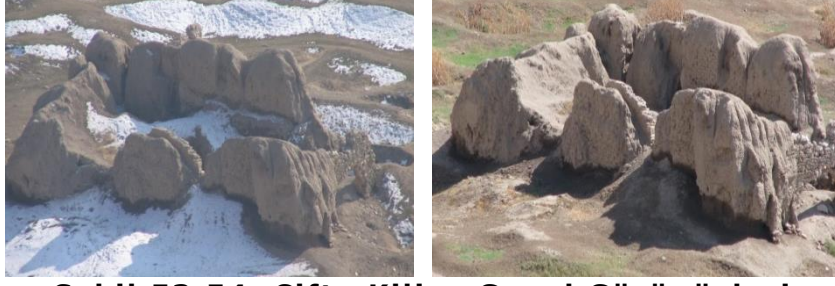
**Şekil 53,54. Çifte Kilise Genel Görünüşleri  
(Kaynak: Ş. Öztürk, 1997)**

Apsisin her iki yanında yer alan pastophorion hücreleri dikdörtgen planlı olup sivri beşik tonozla örtülüdür. Güney duvarının batı aksında alçak bir kapı yardımıyla girilen bir niş yer almaktadır. Kilisenin kuzey beden duvarında vaftiz nişi yerleştirilmiştir. Apsisin önünde yer alan kürsü zemininden dört basamak daha yukarıda yer almaktadır. Kiliseye giriş batı beden duvarının ortasında yer alan çift kanatlı kapı yardımıyla sağlanmaktadır (Öztürk, 2021, s. 728), (Şekil 53-57).

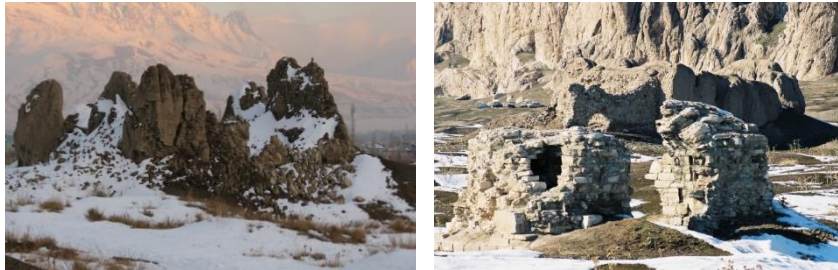
**Şekil 56,57. Çifte Kilise Genel Görünüşleri  
(Kaynak: Ş. Öztürk, 1997)**

Kilisenin batı duvarının dışında, kapının iki yanında yarım daire biçiminde birer niş yer almaktadır. Bachman, kiliseyi incelerken iç süsleme ve bezemesinin zengin olduğunu belirtmiştir. Kilisenin iç bölümünde, Hz. Meyrem ve Aziz Palus, Aziz Petros havarilerinin resimleri ile donatılmıştır (Bachman, 1913, s. 30-33).

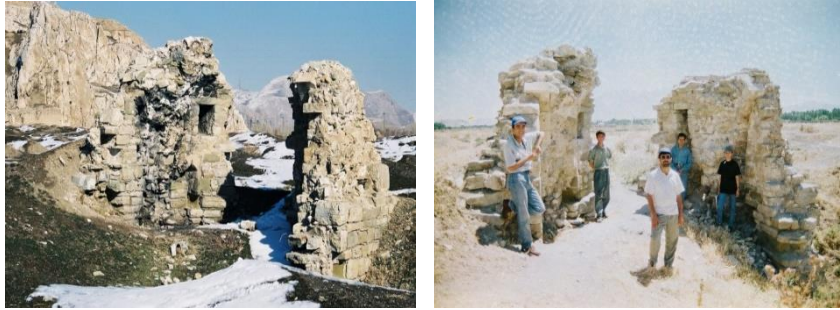
**Şekil 60,61. Surp Sahak Kilisesi Genel Görünüşleri**  
(Kaynak: Ş. Öztürk, 1997)

Günümüzde sadece apsisi ve beden duvarlarının bir bölümü ayakta olan yapının mimari özellikleri, diğer teknik yapım tekniği hakkında yeterli bilgiye sahip değiliz. Surp Sahak Kilisesi'nin mimari ve teknik özellikleri hakkında geniş kapsamlı arkeolojik bilimsel kazının yapılması gerekmektedir (Şekil 60-63).

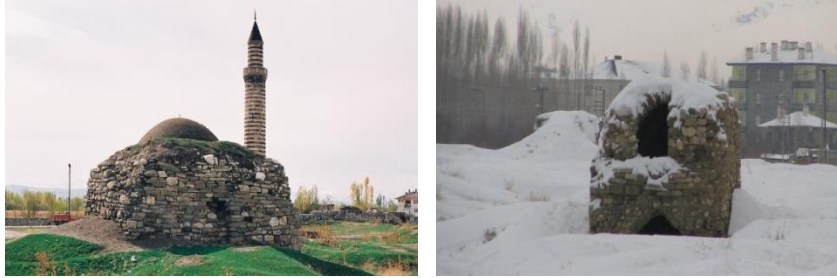
**Şekil 64,65. Surp Diziranavor Asdvadzadzin (Şapel) Kilisesi Genel Görünüşleri (Kaynak: Ş. Öztürk,1996)**

1918 yılında Rus ve Ermenilerin bölgeden çekilişlerinin ardından, Eski Van Şehri'ndeki diğer yapılar gibi, kilise de doğanın olumsuz etkileri ile definecilerin yağmalarına maruz kalmıştır. Surp Diziranavor Kilisesi'nin onarımı 2011 yılında yapılmıştır (Şekil 5, 64, 65).

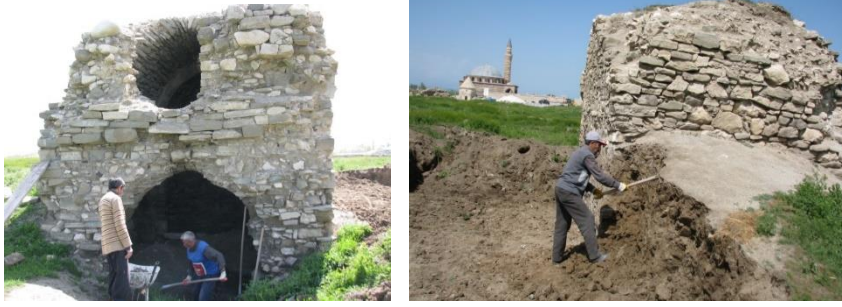
**Şekil 89,90. Surp Dziranavor Asdvadzadzin (Şapel) Kilisesi Kazı Görünüşleri (Kaynak: Ş. Öztürk, 2010)**

Van Müze Müdürlüğü başkanlığında Yüzüncü Yıl Üniversitesi Edebiyat Fakültesi Sanat Tarihi bölüm öğretim elemanı Dr. Mehmet Top'un bilimsel başkanlığında Surp Diziranavor Kilisesi'nin temizlik ve kazı çalışması yapılmıştır (Şekil 89-93).

2010 yılında yapılan temizlik ve kazı çalışmaları ile yapıya ait tüm iç mekân ve dış zemin kotları ortaya çıkartılmıştır.

Yapılan kazı ve temizlik çalışmalarında yapının iç mekân zemin kot seviyesi, zemin kaplaması, kapı söveleri tespit edilmiştir.

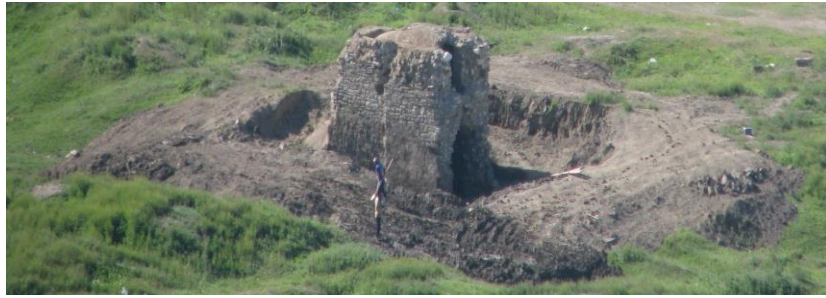
**Şekil 91. Surp Dziranavor Asdvadzadzin (Şapel) Kilisesi Kazı Görünüşü (Kaynak: Ş. Öztürk, 2010)**

Yapının dış bölümünde yapılan kazı ve temizlik çalışmalarında ise, güney yol kod seviyesi ve mimari kaplama dokusu, batı giriş bölümünde zemin kot seviyesi ve diğer mimari elemanları yeri ve mimari özellikleri tespit edilerek kayıt altına alınmıştır (Şekil 89-93).

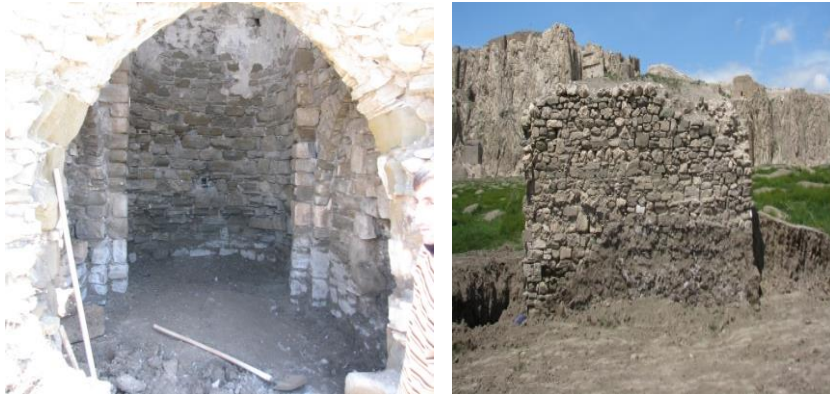
**Şekil 92,93. Surp Dziranavor Asdvadzadzin (Şapel) Kilisesi Kazı Görünüşleri (Kaynak: Ş. Öztürk, 2010)**

Surp Diziranavor Kilisesi'nin kazı ve temizlik çalışmaları esnasında hafriyat içerisindeki birçok seramik, metal elemanlar, ahşap amorf parçaları ayrı ayrı tasnif edilmiştir. Ayrıca, mimari yapı malzemesi olan yonu taş malzemeleri envanteri yapılarak kayıt altına alınmıştır.

Kazı ve temizlik çalışmalarından sonra yapının rölöve, restitüsyon ve restorasyon projeleri yeniden hazırlanarak, Van Kültür Varlıkları Bölge Kurul Müdürlüğü'nce proje revizyonu yapılarak onaylanmıştır.

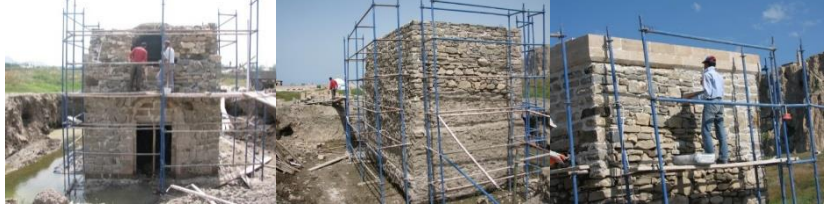
**Şekil 94-96. Surp Dziranavor Asdvadzadzin (Şapel) Kilisesi Onarım Görünüşleri (Kaynak: Ş. Öztürk, 2011)**

Surp Diziranavor Kilisesi onarım çalışmaları, Van Valiliği İl Özel İdaresi Genel Sekreterliği tarafından 2011 yılında onarımını tamamlanmıştır (Şekil 94-96).

Yüklenici firma çalışmalarına başlamadan önce yapının çevresinde gerekli mal ve can güvenliğini sağlamak amacıyla koruma altına aldı. Daha sonra yapının iç ve çevre temizlik çalışmalarının yapıldı.

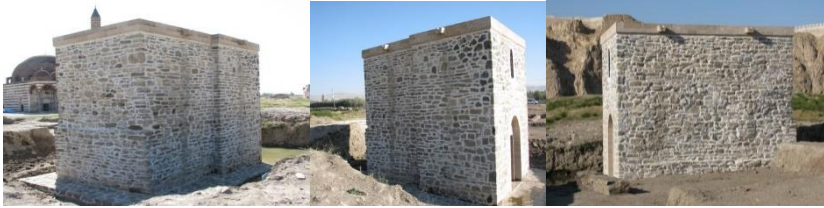
**Şekil 97-99. Surp Dziranavor Asdvadzadzin (Şapel) Kilisesi Onarım Görünüşleri (Kaynak: Ş. Öztürk, 2011)**

Yapının iç ve dış bölümleri iş iskelesi yerleştirilerek, proje kontrolü denetiminde onarım çalışmaları onaylı restorasyon projesine uygun olarak yapılarak tamamlandı. Yapılan tüm çalışmalar günlük olarak fotoğrafla belgelenme işlemleri titizlikle yapılarak arşivde kullanılmak üzere belgelendi (Şekil 97-99).

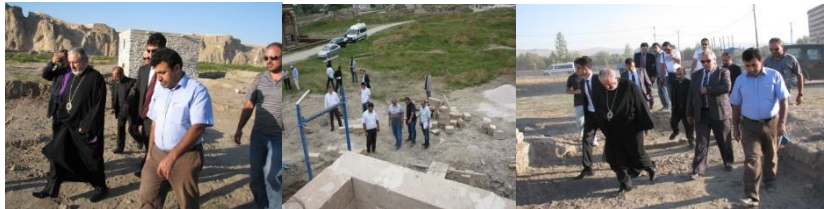
**Şekil 100-102. Surp Dziranavor Asdvadzadzin (Şapel) Kilisesi Onarım Görünüşleri (Kaynak: Ş. Öztürk, 2009)**

Surp Diziranavor Kilisesi'nin onarımı 2011 yılında yapılarak, kültür ve turizm hizmetlerinde kullanmak üzere hizmete açılmıştır (Şekil 100-102).
