Konut Merdivenlerinin Kullanıcı Memnuniyeti Açısından İncelenmesi

Doç. Dr. Yasemin ERBİL

Examination of Stairs in Residences from the User Satisfaction Point of View

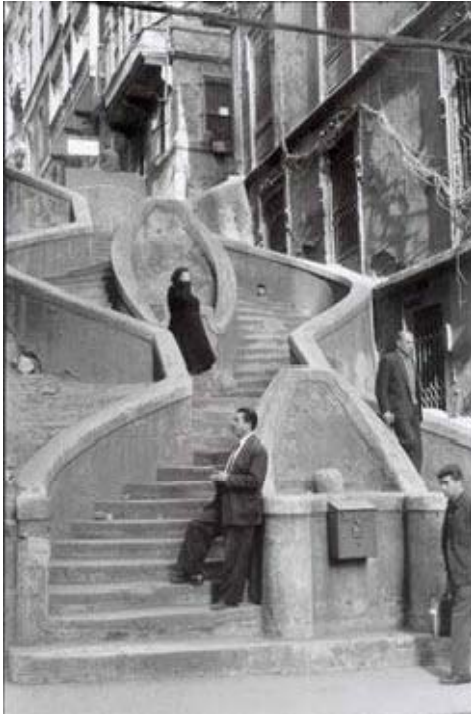
Şekil 1. Kamondo Merdivenleri (URL-1)

Merdivenler, iç mekânda konutlar, endüstri yapıları, sinema, tiyatro salonları, stadyum yapıları gibi yapı tiplerinde veya dış mekânda kentsel merdivenler olmak üzere geniş bir çeşitlilik sergilemektedir. Örneğin Kamondo merdivenleri (Şekil 1), İstanbul'un Galata semtinde, Voyvoda Caddesiyle Banker Sokağı'nı birleştiren barok üsluplu merdiven kentsel merdivenlere bir örnek olarak verilebilir. Burada merdiven elemanı bir yandan kentsel mekânda farklı kotları birbirine bağlarken diğer yandan sahip olduğu biçim ile özelleşerek kent kimliğinin ve silüetinin bir parçası olmuştur. Benzer şekilde Roma'daki İspanyol Merdivenleri ve SacreCoeur Kilisesi örneklerinde de kentsel merdivenler, kenti önemli nirengi noktalarıdır (Şekil2, Şekil 3) (Ataoğlu, 2009).

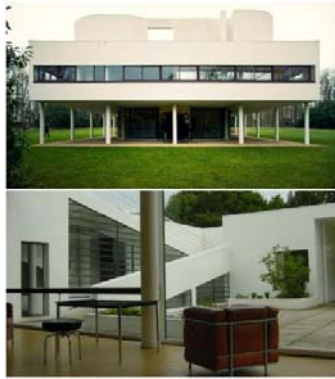
Şekil 4. Villa Savoye (URL-4)

Modernizmin öncü mimarlarından olan, Le Corbusier'in 1928-1931 tarihli Poissy'deki Villa Savoye (Şekil 4) yapısında düşey sirkülasyon elemanı olarak merdivenlerin heykelsi bir biçime sahip oldukları ve bu biçimleriyle mekana sadece sirkülasyon öğeleri olmanın

ötesinde bir anlam kazandırdıkları belirtilmektedir (Roth, 2000). Bir diğer yaklaşım örneği olarak merdiven elemanını farklı bir şekilde yorumlandığı Postmodernist bir mimar olan Venturi'nin Vanna Venturi Evi (Şekil 5) verilebilir. Venturi, Vanna Venturi Evi için yaptığı açıklamada merdivene dair görüşlerini şu şekilde ifade etmektedir: "Merdiven, eğreti ikincil mekânında tek başına bir öge gibi düşünüldüğünde, kötü durmaktadır; kullanım ve mekan, sıra düzeni açısından düşünüldüğünde, karmaşık ve çelişkili bir bütüne elverişli biçimde uyum sağlayan bir parça olarak iyi durmaktadır. Eğer başka bir açıdan bakılırsa biçimi de pek o kadar beceriksizce değildir: merdivenin alt bölümü yukarıya çıkmak için olduğu kadar oturmak ve sonradan nesnelere koymak için de bir yerdir. Aynı şekilde ikinci kattaki hiçbir yere gitmeyen merdiven, çekirdek içinde kendine bırakılan mekâna beceriksizce uyum sağlar; bir taraftan bakıldığında hiçbir yere ulaşmaz ve tuhaftır; diğer yönden bakıldığında yüksek pencereyi temizlemeye ve ışık bacasını boyamaya yarayan, duvara yaslanmış bir merdiven gibidir" (Venturi, 1991).
