## **Eski Doğubayazıt Hükümet Konağı, Kazı-Proje ve Uygulaması Hakkında Bir Araştırma**

Hükümet Konağı'nın koruma projesi, 2015 yılında Ağrı Valiliği ve Doğubayazıt Kaymakamlığı tarafından başlatılmıştır. Yapıya ait tüm mimari koruma proje ve raporlar, Van Yüzüncü Yıl Üniversitesi Mimarlık Bölümü Restorasyon Anabilim Dalı Başkanlığı tarafından yapılarak, 2017 yılı içerisinde tamamlanmıştır.

## **A Study on Old Doğubayazıt Government Office's Excavation Work**

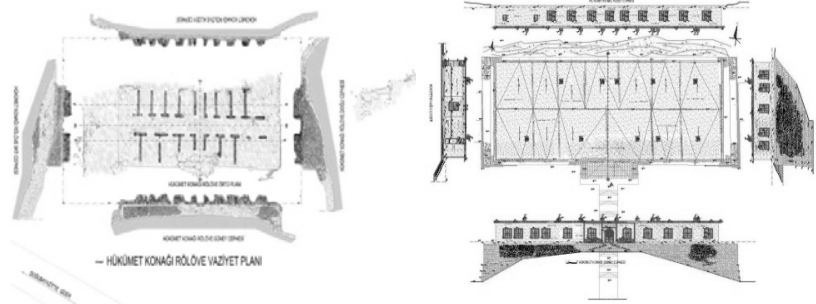
**Çizim-3,4: Eski Doğubayazıt Hükümet Konağı Vaziyet Rölöve ve Rekonstrüksiyon Planı (Ş. Öztürk)**

Doğubayazıt merkez Çiftepınar Mahallesi, Pafta No; 29,30, Ada No; 67, Parsel No; 39 da yer alan eski Hükümet Konağı'nın mülkiyeti Maliye hazinesine aittir. Yapı, İshak Paşa Saray yolunun kuzeyindeki yüksek bir tepe üzerinde yer almaktadır (Çizim: 3,4).

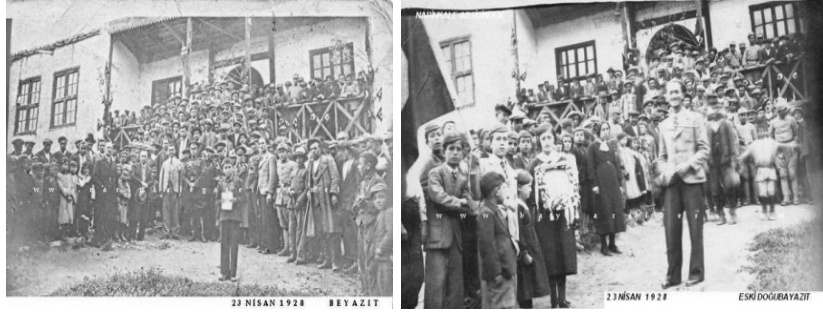
**Fotoğraf-12,13: Eski Hükümet Konağı Güney Cephe Görünüşleri 1928 (Anonim)**

Yapının Cumhuriyetin kuruluşundan üç yıl sonra 1926 yılında Doğubayazıt İl Hükümet Konağı olarak mahalli ustalar tarafından inşa edildiği bilinmektedir. 1927 yılında Doğubayazıt'tın ilçe olması ile Hükümet Konağı diğer sivil, askeri ve dini mimari yapılar gibi kendi kaderine terk edilmiştir (Fotoğraf:12,13). 1926-1950 yılları arasında aktif olarak kullanılan kâgir olarak kerpiçten inşa edilen Hükümet Konağı son 65 yıl içerisinde doğanın olumsuz etkisi ve definecilerin yaptıkları kazılar sonucu temel seviyesine kadar tamamen yıkılmıştır (Öztürk, 2016: 23).

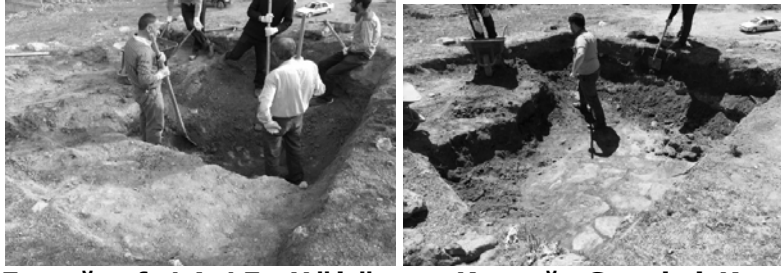
**Fotoğraf-14,15: Hükümet Konağı Sondaj Kazı Çalışma Görünüşleri (Ş. Öztürk)**

Van Kültür Varlıkları Koruma Bölge Kurul Müdürlüğü'nün 14.07.2015 tarih ve 979 sayılı alınan karar doğrultusunda, Kars Müze Müdürlüğü tarafından uzman iki arkeolog ve üç sanat tarihçisinin gözetim ve denetiminde kazı çalışmaları 18-22.04.2016 tarihleri arasında yapılmıştır. Kazı çalışmaları yapının değişik altı bölümünde yaklaşık 5.00x5.00 m. lokal sondaj açma şeklinde zemine ulaşıncaya kadar kazı yapılarak tamamlanmıştır. Yapılan kazı çalışmaları sonucunda yapının temel duvarlarına ulaşılarak zemin kotu ve yapım malzemesi, iç mekân zemin kot seviyesi ve zemin kaplaması, kapı söveler kot ve malzemesi, iç ve dış duvar kalınlık ve malzeme yapısı, duvar iç ve dış yüzey sıva

özellikleri gibi... mimari restitüsyon proje hazırlamasında kullanılacak birçok mimari veri tespit edilmiştir. Ayrıca, amorf nitelikte çivi, ahşap parçası, mermi kovası gibi envanter niteliği olmayan verilere rastlanmıştır (Çizim:5; Fotoğraf:14-17).

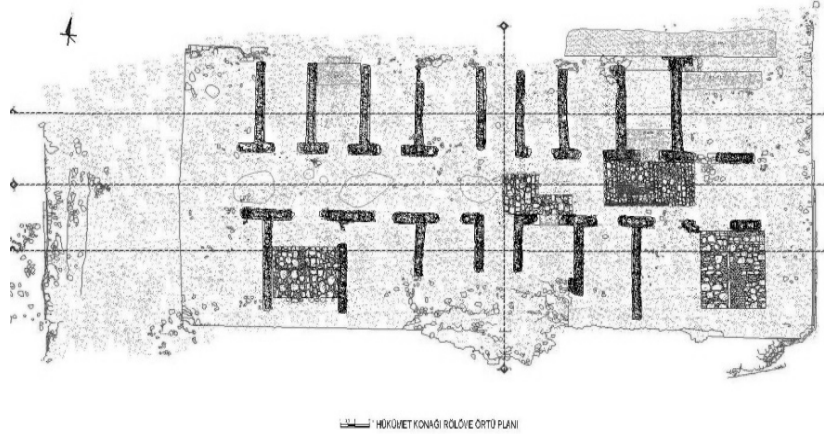
**Çizim-5: Hükümet Konağı Kazı Sondaj Plan Rölövesi (Ş. Öztürk)**

Kazı çalışmalarında ortaya çıkan yeni mimari veriler ve müze kazı raporu ışığında yapıya ait rölöve, restitüsyon ve rekonstrüksiyon projesi müellif tarafından yeniden hazırlanmıştır. Hazırlanan projeler Van Kültür Varlıklarını Koruma Bölge Müdürlüğü tarafından onaylanmıştır (Kars Müzesi, 2016:1-3).

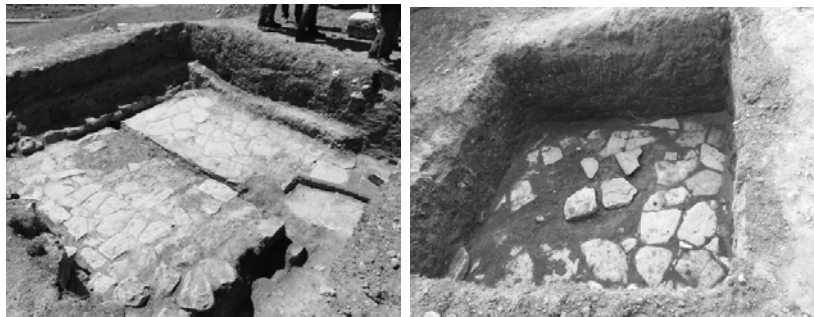
**Fotoğraf-16,17: Hükümet Konağı Sondaj Kazı Çalışma Görünüşleri (Ş. Öztürk)**

Kars Müze Müdürlüğü denetim ve gözetiminde yapılan sondaj lokal kazı çalışmasından sonra, yüklenici firma tarafından yapının iç ve dış beden duvarlarında yapılan temizlik ve araştırma kazı çalışmaları arkeologların denetiminde yapılmıştır.

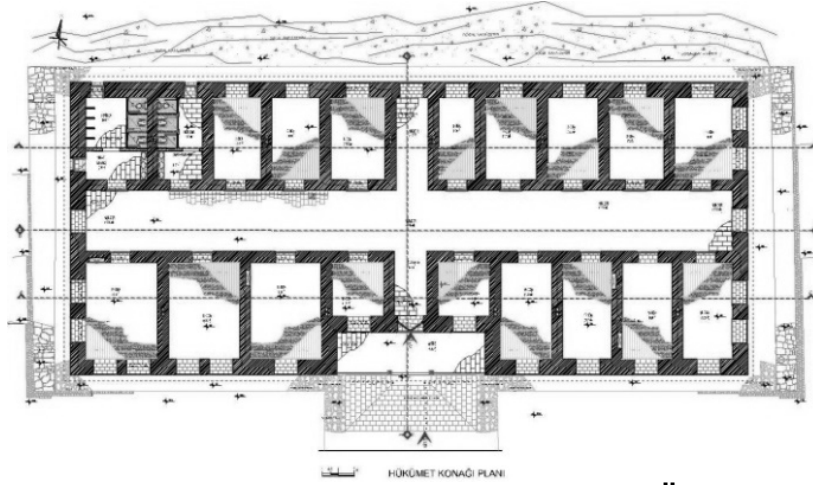
**Çizim-6: Hükümet Konağı Planı (Ş. Öztürk)**

Doğubayazıt Hükümet Konağı, 18.60x42.96 m. ölçülerinde doğu-batı istikametinde oldukça engebeli bir arsada, tek katlı düz toprak dam örtülü olarak inşa edilmiştir. Yapının güney cephesinin ortasında yer alan yöresel siyah bazalt yonu taştan inşa edilmiş

üç kollu merdiven ile 2.66x9.40 m. ölçülerindeki dikdörtgen formlu antre bölümüne çıkılır. Antre ile giriş zemin kotu arasındaki kot farkı 10 adet merdiven rıhtı ile aşılmaktadır(Çizim: 6,10).

9. oda, 2.80x5.20 m. ölçülerinde olup kuzey beden duvarı 0.90 m. genişlikte bir pencere yer alır. Bu mekân içerisine üç adet bayan wc ve üç adet lavabo yerleştirilmiştir. 10. oda, 3.88x5.20 m. ölçülerinde olup, kuzey ve batı beden duvarına birer 0.90 m. genişlikte birer pencere yerleştirilmiştir. Bu mekân içerisine üç bay wc, beş pisuvar ve üç adet lavabo bulunur (Çizim: 6).

Ana koridorun, güneybatısında yer alan 11. oda, 4.55x6.15 m. ölçülerinde, batı ve güney beden duvarlarında ikişer, toplam dört adet aynı mimari özelliklere sahip pencereler ile odanın kuzeybatı köşesinde 0.30 m. derinlikte ve 1.00 m. genişlikte bir ahşap dolap nişi

vardır. 12. oda, 4.50x6.15 m. ölçülerindedir. Güney beden duvarında iki pencere bulunur. 13. oda, 4.45x6.15 m. ölçülerinde olup, güney beden duvarının ortasında 1.50 m. genişliğinde bir pencere yer alır. 14 ve 15. odalar, 3.25x3.45 m. ölçülerinde güney beden duvarının ortasında 1.50 m. genişliğinde bir pencere yer alır. 16. oda, 3.23x6.15 m. ölçülerindedir.

Güney beden duvarının ortasında 1.50 m. genişliğinde bir pencere bulunur (Çizim: 6). 17. oda, 3.19x6.15 m. ölçülerin olup, güney beden duvarının ortasında bir pencere ile kuzeydoğu köşesinde 0.30 m. derinlikte ve 1.00 m. genişlikte birer ahşap dolap nişi vardır. 18. oda, 3.13x6.15 m. ölçülerindedir. Güney beden duvarının ortasında bir pencere ile güneybatı köşesinde 0.30 m. derinlikte ve 1.00 m. genişlikte birer ahşap dolap nişi vardır. 19. oda, 3.13x6.15 m. ölçülerindedir. Güney beden duvarının ortasında bir, doğu beden duvarında ise iki olmak üzere toplam üç pencere bulunur (Çizim: 6,10).

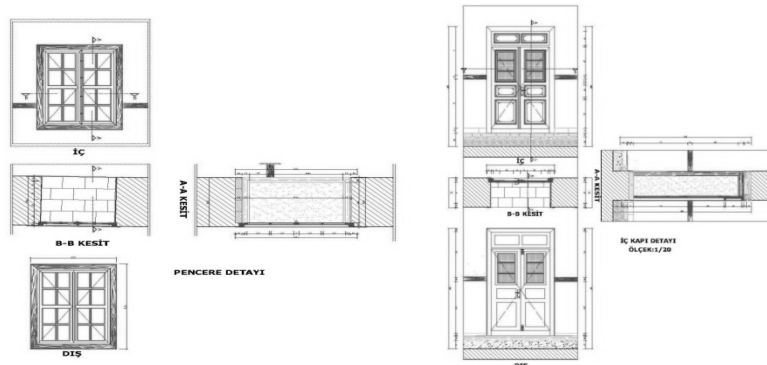
**Çizim-7,8: Hükümet Konağı Pencere ve İç Kapı Detayları (Ş. Öztürk)**

Ana koridordan kuzey ve güneyindeki ayrı bağımsız mekânlara aynı mimari özelliklerdeki 1.25m. genişlikte çift kanatlı ahşap kapılar ile girilir. Ana koridorun kuzeydoğu köşesindeki 1. oda, 3.65x5.20 m. ölçülerindedir. Kuzey beden duvarı ortasında bir doğu beden duvarında ise iki, toplam üç aynı mimari özelliklere sahip pencere yer alır. 2. oda, 3.45x5.20 m. ölçülerindedir. Kuzey beden duvarı ortasında bir pencere bulunur. 3. oda, 3.45x5.20 m. ölçülerindedir. Kuzey beden duvarı ortasında bir pencere yer alır. 4. oda, 3.21x5.20 m. ölçülerindedir. Kuzey beden duvarı ortasında bir pencere bulunur. 5. oda, 2.27x5.20 m. ölçülerindedir. Kuzey beden duvarı ortasında bir pencere yer alır. 6. oda, 3.43x5.20 m. ölçülerindedir. Kuzey beden duvarı ortasında bir pencere yer alır. 7. oda, 3.07x5.20 m. ölçülerindedir. Kuzey beden duvarı ortasında bir pencere yer alır. 8. oda, 3.00x5.20 m. ölçülerindedir. Kuzey beden duvarı ortasında bir pencere bulunur(Çizim: 6-8).

Kuzey cephesi tamamıyla kerpiçten inşa edilmiş, duvar 42.87 m. uzunluğunda ve 4.00 m. yüksekliğindedir. 0.50 m. düz saçak ile düz toprak dama geçiş yapmaktadır. Cephede yer alan dokuz adet büyük, iki adet küçük pencere aynı mimari özellikleri ve aynı yatay aks ile cephedeki doluluk boşluk oranı, cephenin hareketlenmesinde önemli rol oynar (Çizim:7,8)

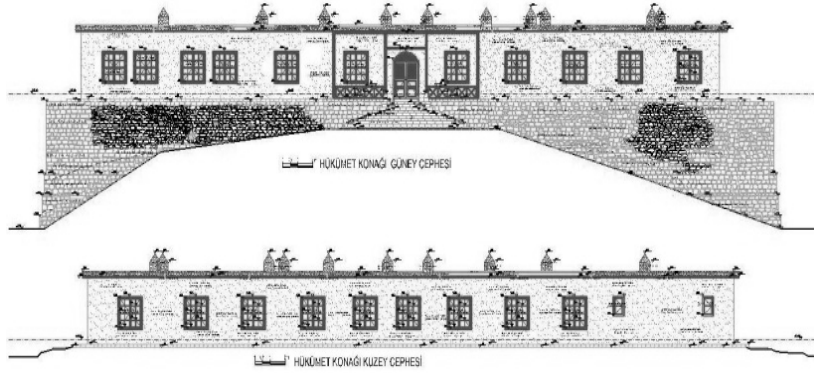
**Çizim-11,12: Hükümet Konağı Güney ve Kuzey Cepheleri (Ş. Öztürk)**

Hükümet Konağı'nın kuzey cephesinin dışındaki diğer cepheleri arazinin engebeli yapısına uygun bir biçimde şekillenmiştir. Güney cephesinin oturduğu sıralı moloz taş örgülü duvar köşelerde 7.30 m. yüksekliğinde 49.24 m. boyunda arsanın topoğrafik yapısına uygun bir şekilde biçimlenmiştir. Sıralı moloz taş örgülü duvar düşeyde üç kademe olarak 0.15 m. içerlek yukarıya doğru yükselmektedir (Çizim:11,12).

Taş duvarın ortasında yer alan üç kollu ortada sahanlıklı giriş merdiven platformu seviyesi taş duvarın bitişi, kerpiç duvarının başlangıcıdır. Giriş platformu 2.70 m. içerlek inşa edilmiş, doğu ve batısındaki ahşap korkuluklar dört adet düşey ahşap dikme ile desteklenmiştir. Çift kanatlı ahşap doğramalı kapının her iki yanına birer simetrik pencere yerleştirilmiştir. Güney cephesinin kerpiç duvarı 42.43 m. uzunluğunda ve 4.00 m. yüksekliğinde, 0.50 m. saçak ile düz toprak dama geçiş yapmaktadır. Cephede yer alan 11 adet pencere aynı mimari özellik ve aynı yatay aks ile cephedeki doluluk boşluk oranı, cephenin hareketlenmesinde önemli rol oynar. Cephedeki saçak giriş platformunda testere dişi formunda diğer alanlarda ise düz saçak şekilde tasarlanmıştır (Çizim:11,12).

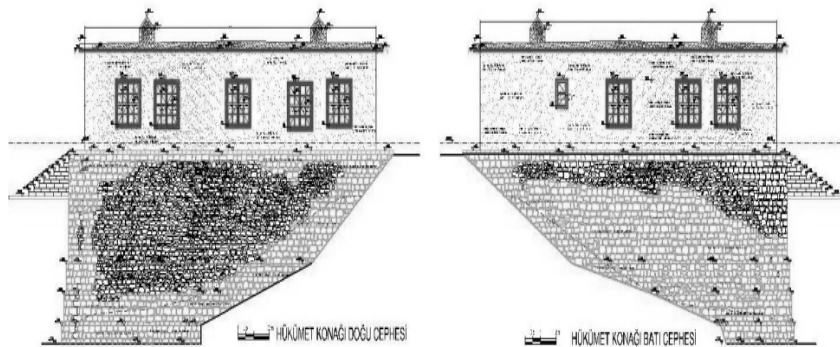
**Çizim-13,14: Hükümet Konağı Doğu ve Batı Cepheleri (Ş. Öztürk)**

Batı cephesi, güney köşesi 7.30 m. yüksekliğinde içeriye doğru üç kademeli sıralı moloz taş örgülü olarak inşa edilerek, kuzey köşesine arazinin topoğrafik eğimine bağlı yükselerek şekillenmiştir. Cephe 18.95 m. uzunluğunda ve 4.00 m. yüksekliğinde, 0.50 m. düz saçak ile düz toprak dama geçiş yapmaktadır. Cephede yer alan üç adet aynı mimari özellikteki büyük bir pencere ve adet küçük pencere aynı yatay aks ile cephedeki doluluk ve boşluk oranı, cephenin hareketlenmesinde önemli rol oynar (Çizim:13.14).

Batı cephesi, güney köşesi 7.30 m. yüksekliğinde içeriye doğru üç kademeli sıralı moloz taş örgülü olarak inşa edilmiş, kuzey köşesine arazinin topoğrafik eğimine bağlı olarak kuzeye doğru yükselerek şekillenmiştir. Cephe 18.95 m. uzunluğunda ve 4.00 m. yüksekliğinde, 0.50 m. düz saçak ile düz toprak dama geçiş yapmaktadır. Cephede yer alan üç adet aynı mimari özellikteki pencere ile bir adet küçük pencere aynı yatay akstadır. Cephedeki doluluk ve boşluk oranı ve güneyde yer alan giriş merdivenleri cephenin hareketlenmesinde rol alan önemli yapı elemanlarıdır (Çizim:13,14).

Doğu cephesi, sıralı taş duvar bölümü, batı cephesi mimari özelliktedir. Cephe 18.60 m. uzunluğunda ve 4.00 m. yüksekliğinde, 0.50 m. düz saçak ile düz toprak dama geçiş yapmaktadır. Cephede yer alan dört adet aynı mimari özellikteki pencere aynı yatay aks ile cephedeki doluluk ve boşluk oranı ve güneydeki giriş merdiveni cephenin hareketlenmesinde rol oynar (Çizim:13.14).

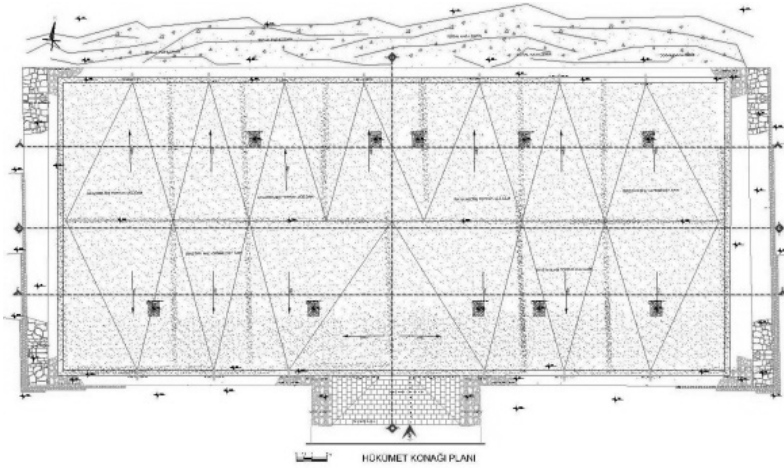
**Çizim-15: Hükümet Konağı Toprak Düz Dam Planı (Ş. Öztürk)**

Doğubayazıt Hükümet Konağı, örtü sistemi geleneksel bölge sivil mimari örneklerinde olduğu gibi düz toprak dam olarak şekillenmiştir. Düz toprak dam, doğu batı istikametinde 19.29x43.66 m. ölçülerinde dikdörtgen formunda tasarlanmıştır (Çizim:15). Toprak dam dört yöndeki 0.50 m. genişliğinde düz saçak ile biçimlenmiştir. Kar ve yağmur sularını tahliye etmek için güney ve kuzey yönlerine doğru % 4 eğimli inşa edilmiş ve güney cepheye altı, kuzey cepheye doğru yedi olmak üzere toplam 13 adet ahşap çöten (*Şoratan*) yerleştirilmiştir (Çizim:15).

Düz toprak dam üzerinde 10 adet 0.70x1.00 ölçülerinde 1.00 m. yüksekliğinde sivri külahlı kerpiçten inşa edilmiş baca yer almaktadır. Toprak düz dama kuzey cephedeki ahşap portatif bir merdiven ile çıkılır (Çizim:15).

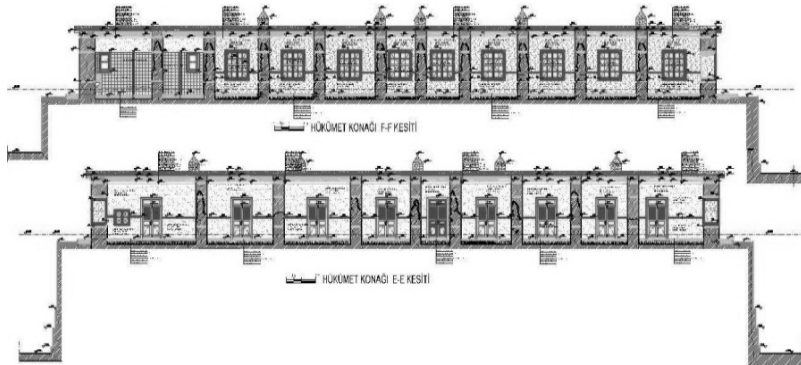
**Çizim-16,17: Hükümet Konağı F-F ve E-E Boy Kesitleri (Ş. Öztürk)**

Eski Hükümet Konağı, moloz taşı, yonu taşı, ahşap, kayrak sal taşı, metal ve kerpiç malzeme kullanılarak inşa edilmiştir. Eski Hükümet Konağı, yığma yapım tekniği inşa edilmiştir. Beden duvarlarının iki ayrı yapım tekniği kullanılmış; çevre beden duvarları zeminden itibaren moloz yığma dolgu taş tekniğinde inşa edilmiştir (Çizim:16,17).

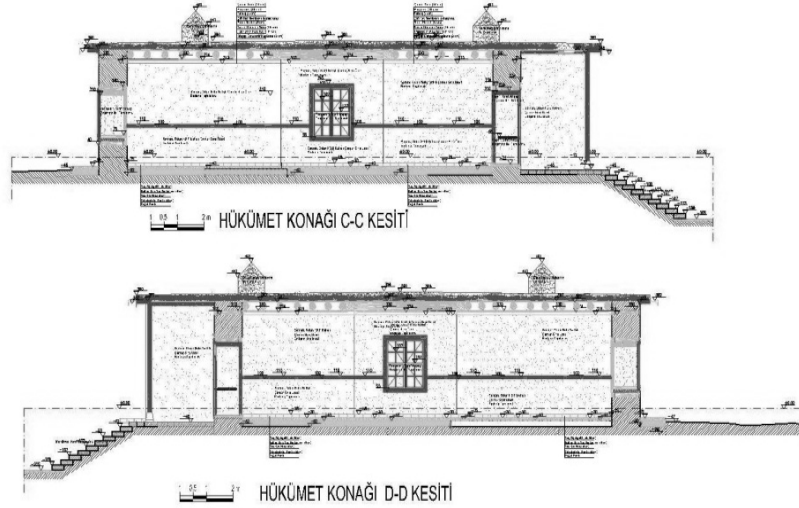
**Çizim-18,19: Hükümet Konağı C-C ve B-B En Kesitleri (Ş. Öztürk)**

Kerpiç; beden ve dış beden duvar yapımında iki ana iki kuzu ve üç ana, iç bölme duvarlarda ise bir ana iki kuzu şeklinde dönüşümlü olarak örülerek kullanılmıştır. İçerisine saman, kaya tuzu ve su ilave edilerek hazırlanan çamur hamuru bir hafta bekletildikten sonra, özel olarak hazırlanan kalıplar içerisine dökülerek güneşte kurutularak yapıda kullanılmıştır (Çizim:18-19).

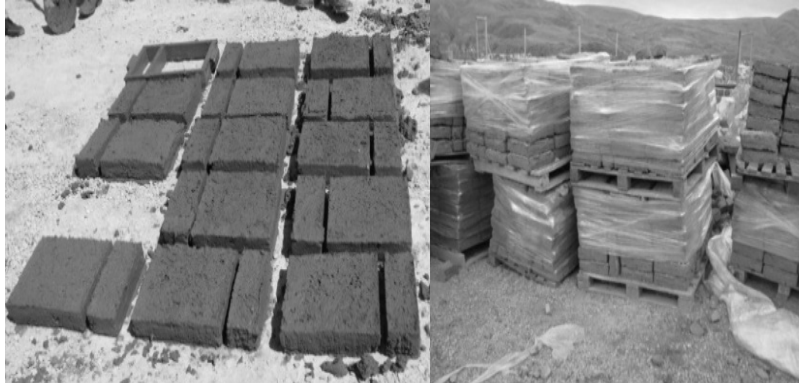
**Fotoğraf-18,19: Hükümet Konağı Kerpiç ve Kerpiç Paketleme Görünüşleri (Ş. Öztürk)**

Yapının ana ve ara bölme kerpiç örgülü duvarlarının iç ve dış yüzeyleri rabis teli ile takviye edilerek çamur sıva ile sıvanmıştır (Çizim:13-23; Fotoğraf: 18,19).

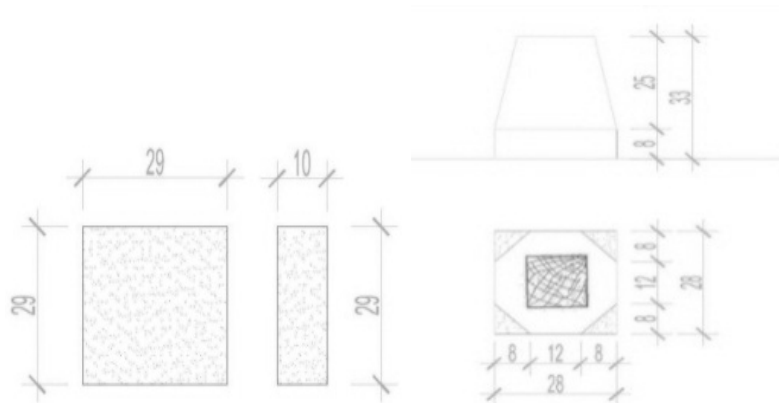
**Çizim-22,23: Hükümet Konağı Kerpiç ve Dikme Altlık Detayı (Ş. Öztürk)**

Özenle hazırlanan çamur malzemesi, çamur sıva olarak, düz dam sıva yapımında veya özel ahşap kalıplar içerisine yerleştirilerek kerpiç yapımında kullanılır. Kerpicingi şekillenmesinde yer alan ahşap kalıpları 0.10x0.29x0.29 m. boyutlarında ise "*Tam Kerpiç*" ya da "*Ana Kerpiç*", 0.10x0.15x0.29 m. boyutlarında ise "*Yarım Kerpiç*" ya da "*Kuzu Kerpiç*" olarak adlandırılır. Daha küçük kerpiç parçalarına ise yörede "*Kret*" adı verilir.

Bu şartlar altında hazırlanan kerpicing basınç mukavemetlerinin genellikle 10-15 kg/cm<sup>2</sup> arasında olduğu laboratuvar sonucunda tarafımızca tespit edilmiştir.

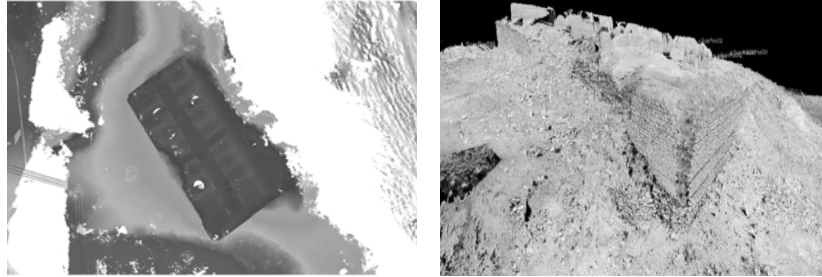
**Çizim-24,25: Hükümet Konağı Lazer Tarama Nokta Bulutu Verisi**

Rölöve ölçüm alımlarında Riegl VZ 400 model 3 boyutlu(3B) lazer tarayıcı ve tarayıcıya kalibre edilmiş Nikon D700 fotoğraf makinesi kullanılmıştır. Lazer tarayıcı lazer ışını gidiş geliş zaman aralığı ilkesine göre çalışmaktadır.

Elde edilen veriler RİSCAN programında işlendikten sonra pod dosyasına çevrilip ve gelen pod dosyası microstation aracılığı ile çizilmiştir (Çizim:24-36; Fotoğraf:20).

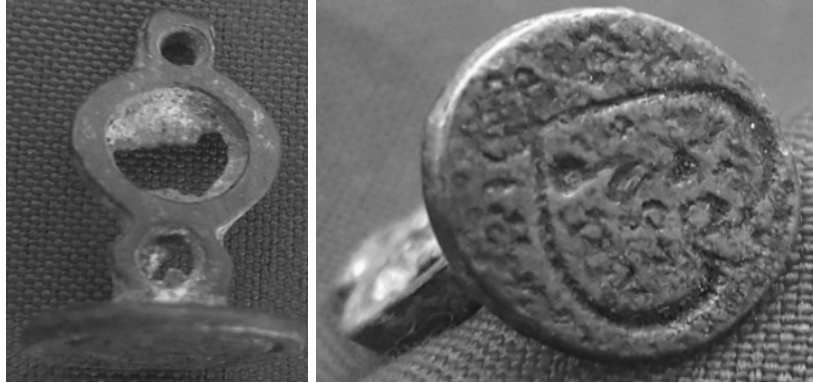
**Fotoğraf-23,24: Hükümet Konağı Kazısında Bulunan Mühür Görünüşleri (Ş. Öztürk)**

Yapılan araştırma ve temizlik çalışmalarında yapının ana koridorun güneybatı köşesinde metal son derece zarif envanter niteliğinde bir mühür bulunmuştur. 2 cm çapında yuvarlak formunda tutacaklı zarif mühür üzerinde düzenli bir kalp motifi içerisinde okunamayacak kadar tahrip olmuş Arapça yazı yer almaktadır (Fotoğraf: 23,24).

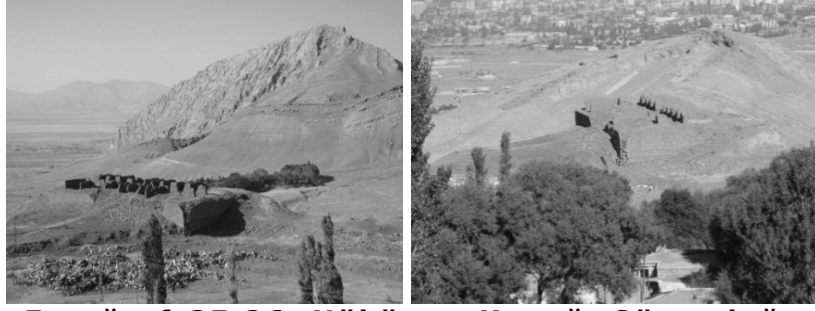
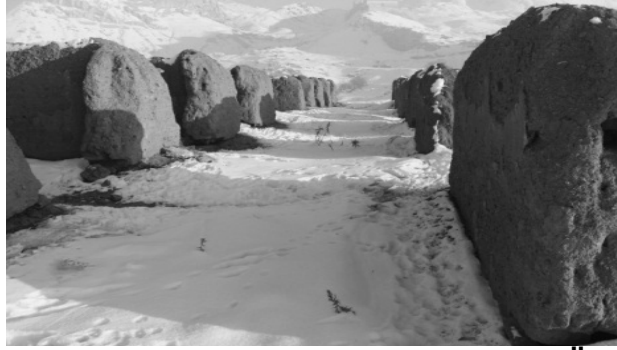
**Fotoğraf-27: Hükümet Konağı Kazı Öncesi Koridor Görünüşü (Ş. Öztürk)**

Kazı ve temizlik çalışmalarından sonra ortaya çıkan dış moloz taş beden duvarlarının derz onarımları ile eksik olan duvarlarının onarım yapılmıştır.

Moloz taş duvar yapım ve derz dolgu çalışmalarında hidrolik kireç harcı kullanılmıştır. Ayrıca, moloz taş duvar zemin kotları arazinin eğimine bağlı olarak kuzeye yükselerek devam ettiğinden kar ve yağmur sularını yapıdan uzaklaştırmak için drenaj çalışması yapılmıştır (Fotoğraf: 25-27).

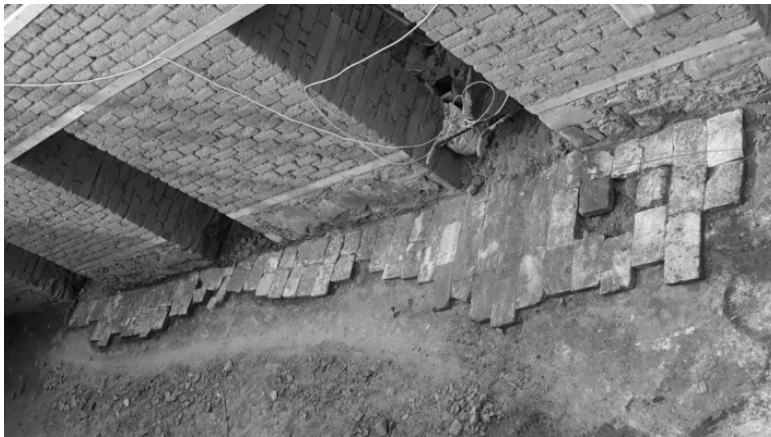
**Fotoğraf-48: Hükümet Konağı Kazı Sonrası Koridor Özgün Yonu Taş Kaplama Görünüşü (Ş. Öztürk)**

Ana koridor, bay ve bayan wc bölümleri ile giriş platformu zemin kaplaması yapı projesine bağlı kalarak, özgün bölümlerinde onarım diğer kısımlarda ise yeniden zemin kot tesviyesi yapılarak yonu taş kaplaması yapılmıştır (Fotoğraf: 46,47).

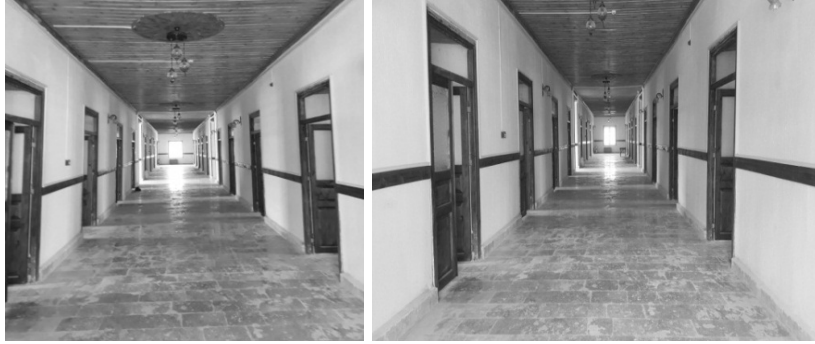
**Fotoğraf-49,50: Hükümet Konağı Onarım Sonrası  
Koridor Görünüşleri (Ş. Öztürk)**

Diğer mekânların zeminleri ise kısa doğrultuda 0.05x010 m. dikdörtgen kesitli ahşap bölmeler arasına söndürülmüş kireç tortusu dökülerek ahşap kaplaması yapılmıştır. Kireç tortusunun dökülmesi bu alanda yılan, fare, akrep, tahtakurusu, böcek vb. haşereleri

yaşamasını engellemek için zorunluluk arz etmektedir. Kapı, pencere, dolap nişi, tavan kaplaması, duvar pervazları ile giriş korkulukları birinci kalite sarıçam ağacından imal edilmiştir.

Yapının iç ve dış elektrik, telefon, güvenlik, internet, su vb. tesisatları özel kanallar içerisinde koruma altına alınarak sıva üstü tesisat kullanılarak yapılmıştır (Fotoğraf: 48-51).
