## **Van-Warak Wank Manastırı (Yedi Kilise) Koruma ve Onarım Uygulama Projesi Hakkında Bir Analiz**

### **An Analysis on Van-Warak Wank Monastery (Seven Churches) Conservation and Renovation Application Project**

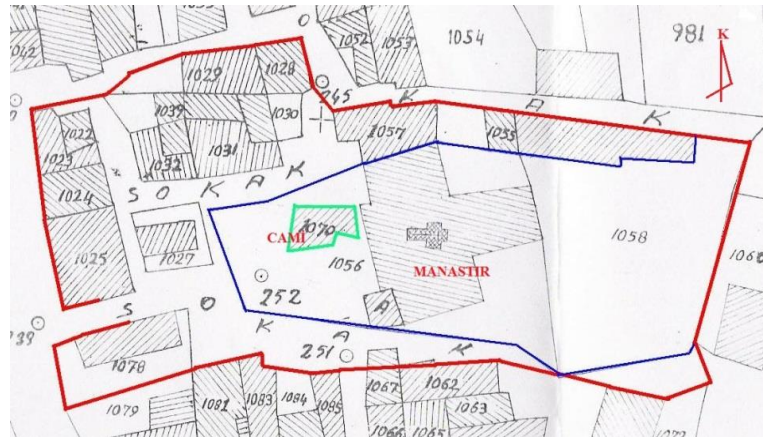
**Şekil 05. Warak Wank Manastırı Kadastro Durumu (V. T. K. M. İşlenerek Ş. Öztürk)**

Warak Wank Manastırı, Van İli, İpekyolu Merkez İlçesi, Yukarı Bakraçlı Mahallesi, Pafta No: 10, Parsel No: 1056'da yer alan yapının mülkiyeti özel şahsa aittir (Şekil 06). Warak Wank Manastırı, Van şehir merkezinin dokuz kilometre doğusunda yer alan Ereğ Dağı'nın (3204 m.) güney yamacındaki Yukarı Bakraçlı Mahallesi'nin içerisinde bir taraça üzerinde zemine kurulmuştur.

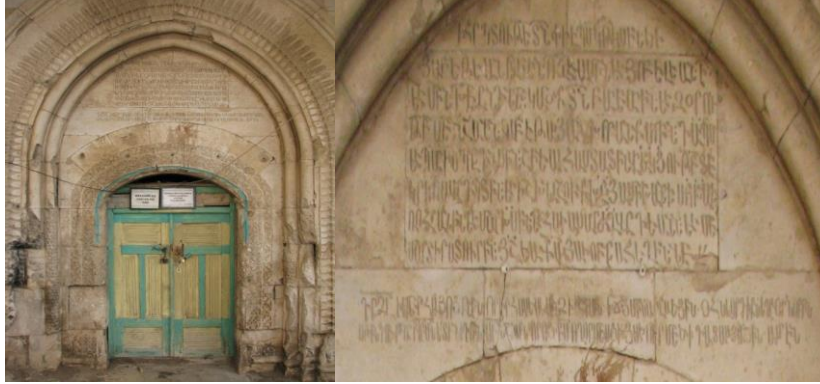
**Şekil 14,15. Warak Wank Manastırı Surp Sainte Geogers Jamatunu Giriş Kapısı ve Kitabe Görünüşleri (Ş. Öztürk)**

**3.4. Surp Sainte Geogers jamatonu;** 1648 yılında manastırın Meryem Ana'ya adanan yapısının batı cephesine bir jamatun inşa edilmiştir. Giriş kapısı üzerindeki bir kitabeye göre, tarihi verilen bu inşaatı mimar Tiratour yapmıştır (Şekil 13-19). Kiliselerin batı cephelerine eklenen hazırlık mekânları bilinmekle birlikte, jamatunlar dikkat çekici büyüklükleri ile değişik yapılardır. Burada ortada dört ayağa oturan dokuz kubbeli mekân Surp Kevork'a adanmıştır (Öztürk, 2011:10-37).

"Katoğikos, Philippe'nin gözetiminde, 1648 yılında Tanrı'nın iyilikçi peygamberin iradesiyle ve Saint Signe'nin gücüyle, Vardapet Ter Kirikos'un asil Hoca Amirhan'ın, Saroukhan'ın Rouhidjan ve Martiros'un yönetiminde olduğu kadar bütün halkın ve Mimar Tiratour'un desteğiyle kubbelerle taçlandırılmış giriş (sahn), avlu ve duvarlar tamir ettirildi. Ey İsa korkunç günde onları hatırlar mısın" (Karaca, 1996: 148), (Thierry, 1969: 152).

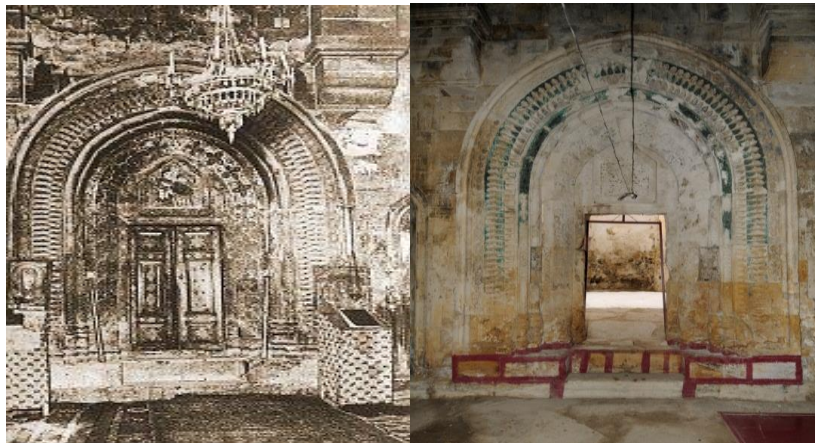
**Şekil 23,24. Warak Wank Manastırı Surp Astuacacın Kilisesi Giriş Kapısı Görünüşleri (Ş. Öztürk)**

Yapı, dıştan 11.12x14.83 m. ölçülerinde doğu batı yönünde dikdörtgen planlı olarak tasarlanmıştır. Tetrakonkos planlı yapıya Jamaton yapısının içerisinden batı beden duvarının ortasında yer alan 1.12 m. genişlikteki oldukça dekoratif süslemeli çift kanatlı ahşap kapı girilir (Şekil 19,23-26). Yapının ana ibadet yerinin üzerinin bir kubbe ile örtülüdür. Kubbeye geçiş için kare mekân köşelerine yerleştirilen küçük dairesel nişlerle kubbe kasağı bir sekizgene çevrilmiş ve 5.25 m. çapındaki kubbe bu kasağın üzerine oturtulmuştur.

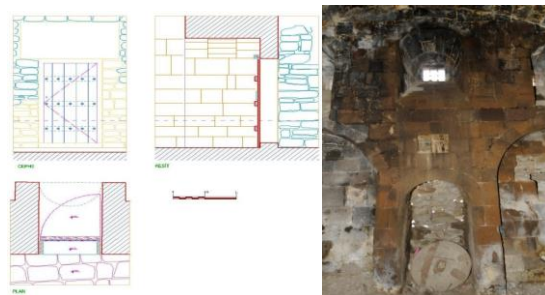
**Şekil 36,37. Warak Wank Manastırı Kutsal Haç Kilisesi Giriş Kapısı Detayı ve İç Görünüşü (Ş. Öztürk)**

Surp Sainte Geogers jamatonu'nun kuzeyine sonradan bitişik olarak inşa edilen Kutsal Haç Kilisesi'ne batı beden duvarının ortasında yer alan 0.80 m. genişlikteki tek kanatlı kapı ile 6.74x9.18 m. ölçülerinde doğu batı yönündeki dikdörtgen planlı iç mekâna girilir (Şekil 19,36-39).

Kilise güneydoğu köşesinde yer alan Pastoforion odası üç farklı bölümden oluşmuştur. Kilisenin kuzeydoğu köşesinde yer alan Pastoforion odası güneydekine göre daha büyük ve iki bölümden oluşmaktadır. Bu mekânın doğu ve kuzey duvarında birer niş ve batısında ise bir mazgal pencere yerleştirilmiştir(Şekil 19,36-39).

Kilisenin giriş kapısının her iki yanında üst kotunda iki adet mazgal pencere ile iç mekânın aydınlatması sağlanmıştır. İç mekânın güney duvarında yer alan bir kapı ile Jamaton kısmına geçiş sağlanır(Şekil 19,36-39).

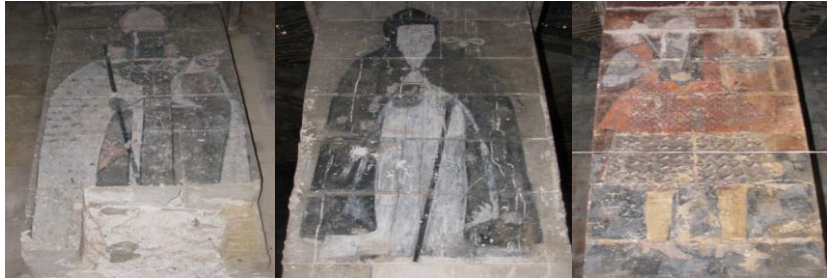
**Şekil 55-57. Warak Wank Manastırı Sainte Geogers Jamatunu Sütun Fresko Görünüşleri (Ş. Öztürk)**

Jamaton mekânının içerisinde yer alan kare planlı dört adet sütunları tüm satırları cass harcı ile sıvalı olup, yüzeylerine oldukça önemli ve zengin kalem işi ile hazırlanmış freskolar süslemeleri ile donatılmıştır. Freskolar da kullanılan renkler ağırlıklı olarak siyah ve beyazın hakim olduğu yer yer kahverenginin de kullanıldığı görülmektedir (Şekil 55-63).

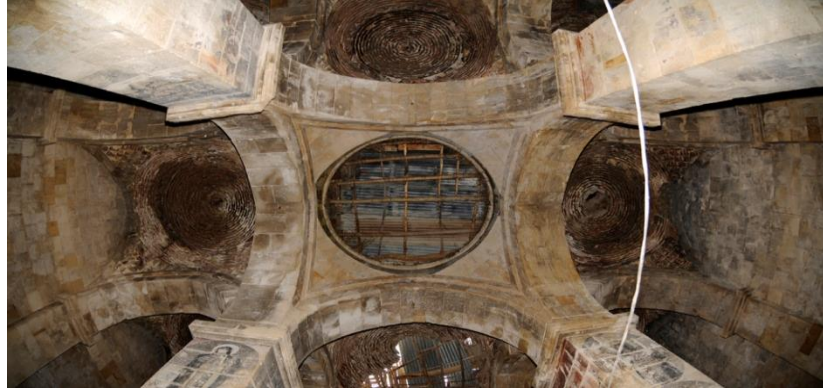
**Şekil 68. Warak Wank Manastırı İç Mekân Kubbe Tuğla ve Yonu Taşı Görünüşleri (Ş. Öztürk)**

Kalker ve Andezit taşı; yapının ana iç, dış beden duvarlarından, kemer, örtü sistemi kubbe, tonoz, kemer ayak, saçak, yapımında kullanılmıştır. Andezit taşı iki farklı renkte yapının iç ve dış beden duvarlarında kahverengi ve açık renkte kullanılmıştır (Şekil 66-68).

Tuğla; yapının kubbe, tonoz ve geçiş elemanları ile beden duvarında yer yer harman tuğlası kullanılmıştır. Ayrıca, Surp Sion Kilisesi'nin iç ve dış beden duvarlarında yonu taş ile birlikte kullanılmıştır. Metal malzeme; Yapının tüm kapı, pencere aksesuarında, pencere korkuluklarında ve manastır giriş bölümü kemerlerde gergi çubuklarında kullanılmıştır.

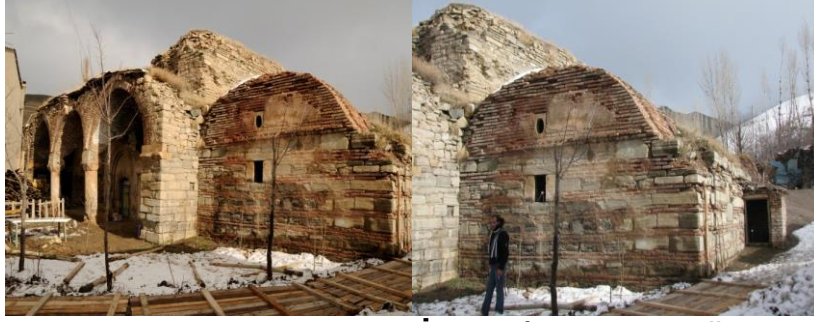
**Şekil 69,70. Warak Wank Manastırı İç Mekân Kubbe Tuğla ve Yonu Taşı Görünüşleri (Ş. Öztürk)**

Kireç harcı kullanılarak ince dokulu siva ile yapının iç duvarların satırları sıvanmıştır (Şekil 69-74). Warak Wank Manastırı'nda kullanılan harç ve siva örnekler yapının değişik yerlerinde iki siva ve bir harç numunesi alınarak, Kültür ve Turizm Bakanlığı'na bağlı İstanbul Restorasyon ve Konservasyon Merkez Laboratuvarı Müdürlüğü tarafından malzeme analizi yapılmıştır.

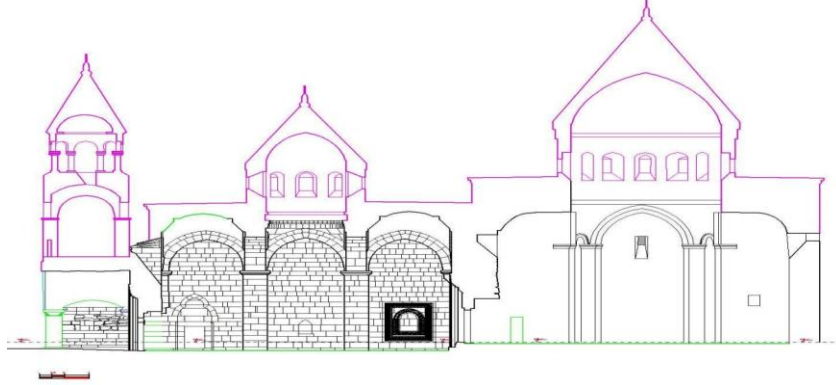
**Şekil 74. Jamaton ve Kilise C- C1 Boy Kesiti (Ş. Öztürk)**

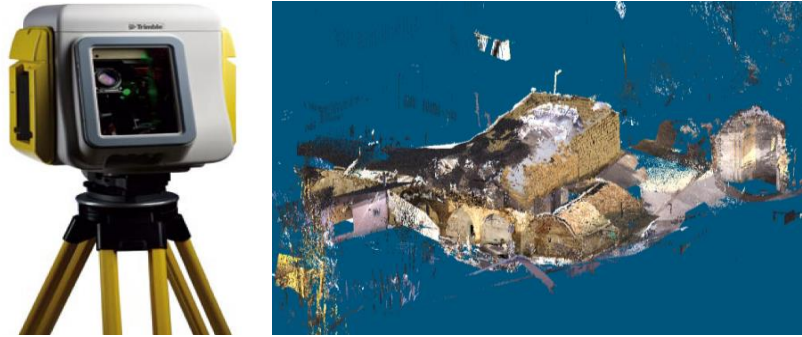
**Şekil 76,77. Warak-Wank Manastırı Trimble Gx 3d Scanner 3 Boyutlu Nokta Bulutu (Ş. Öztürk)**

Elde edilen veriler RİSCAN programında işlendikten sonra pod dosyasına çevrilip ve gelen pod dosyası microstation aracılığı ile çizilmiştir. Belgelemede Nikon D300 (12 megapixel) fotoğraf makinesi, 12-24 mm., 10,5 mm. nikkor balık gözü objektif ve 18-200 mm nikkor objektif ile Nikon D700 (12mp fullframe) fotoğraf makinesi kullanılmıştır (Şekil 80-86).

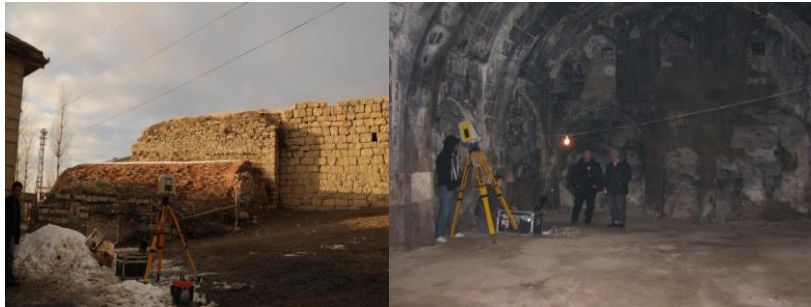
**Şekil 78,79. Warak-Wank Manastırı Farklı İstasyondan Taranan Nokta Bulutlarının Register Edilmiş Görünüşü (Ş. Öztürk)**
