Kırkkışık Bedesteni'nin Yapı Kullanıcıları Bazında Kullanım Sonrasında Değerlendirilmesi

Evaluation of Kırkkışık Bedesten Post Occupancy Evaluation by Building Users

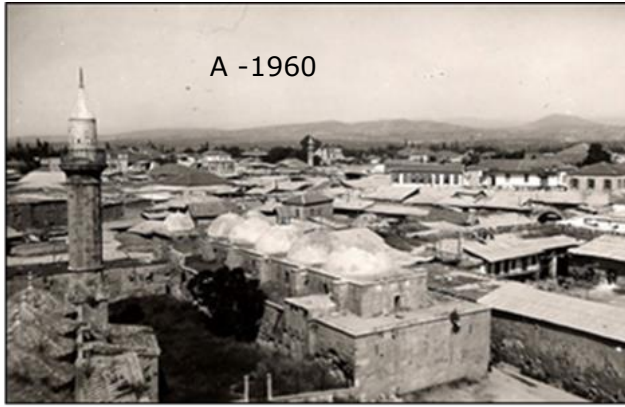
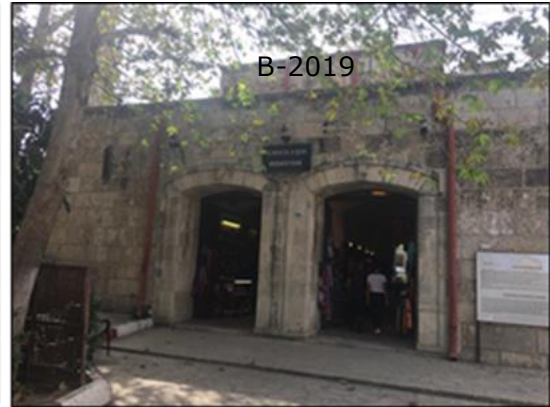
Şekil 4 Kırkkâşık Bedesteni giriş kapıları(Görsel A: Hikmet Öz Arşivi)

Yapının eski fotoğraflarından anlaşıldığı üzere sadece batı cephesinde 1 adet ana kapı mevcut iken 1960'lı yıllarda geçirmiş olduğu onarım sonucunda doğu bölümüne de 2 adet ana giriş kapısı açılmıştır (Bkz. Şekil 4).
