Van-Akdamar Manastırı Koruma ve Onarımına Bir Bakış

Akdamar Manastırı'nın onarım ve koruma çalışmaları, Kültür ve Turizm Bakanlığı ile Van Valiliği tarafından 2005-12 yılları arasında temizlik, bilimsel kazı, restorasyon, konservasyon, çevre düzenleme ve peyzaj proje uygulama çalışmaları tamamlanmıştır. Akdamar Kilisesi, sahip olduğu mimari özellikleri ile restorasyon sonrası günümüzde yıllık yaklaşık 225.000 yerli ve yabancı turistin ziyaret edilmektedir.

An Outlook on Van-Aghtamar Monastery's Conservation and Restoration

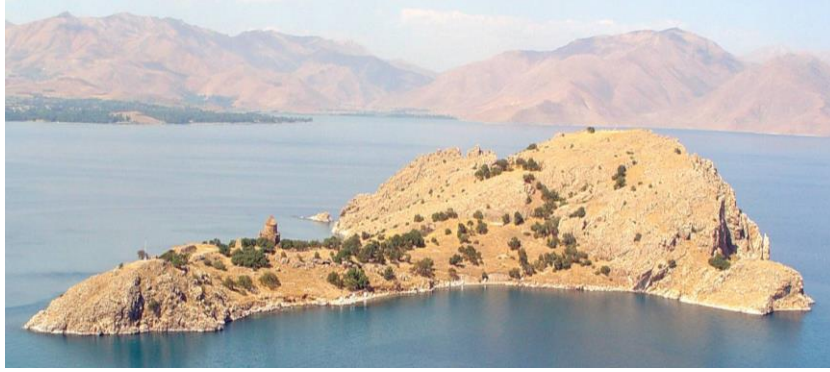
Şekil 1. Akdamar Adası Kuzey Genel Görünüşü
(Ş. Öztürk)

Anadolu'nun en büyük gölü olan Van Gölü içerisinde, Adır Adası'nda Lim Manastırı, Çarpanak Adası'nda Çarpanak Manastırı, Rab (Kuzu) Adası'nda Şapel ve Akdamar Adası'nda Akdamar Manastırı yer almaktadır (Şekil 1).

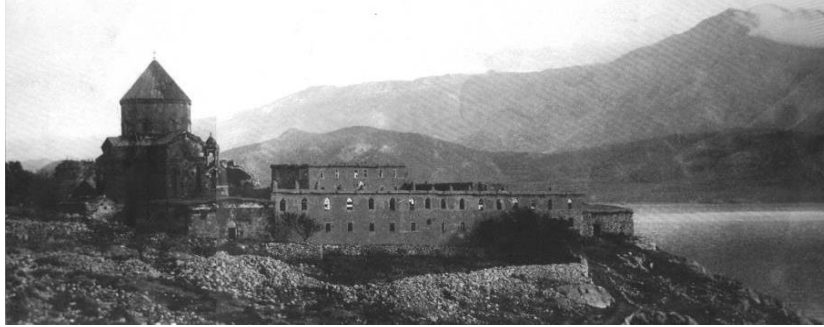
Şekil 4. Akdamar Kilisesi Batı Genel Görünüşü (Anonim)

Stephanus kilisenin doğusundaki şapeli, 1296 yılında I. Zacharias güneybatısına bitişik şapeli yaptırmıştır 1763 yılında kilisenin batısına Jamaton, XIX. yüzyılın başlarında ise güney kapısı önüne giriş bölümü ile çan kulesi inşa edilmiştir (İbşiroğlu, 1997: 21-23).

1882 yılından itibaren kilisenin güneyinde müstemilat bölümlerinden avlu, iki katlı öğrenci konaklama bölümleri, sarnıç, ruhban okulu ve servis bölümü inşa edilerek, kilisenin manastıra dönüşümü sağlanmıştır (Kevorkiam-Paboudjran, 2013: 211-215), (Şekil 4-6). XVII. yüzyılın sonlarında Avrupa da başlayan ve emperyalist güçlerin desteklediği milliyetçilik hareketleri, XIX. yüzyılın başlarında artmıştır.

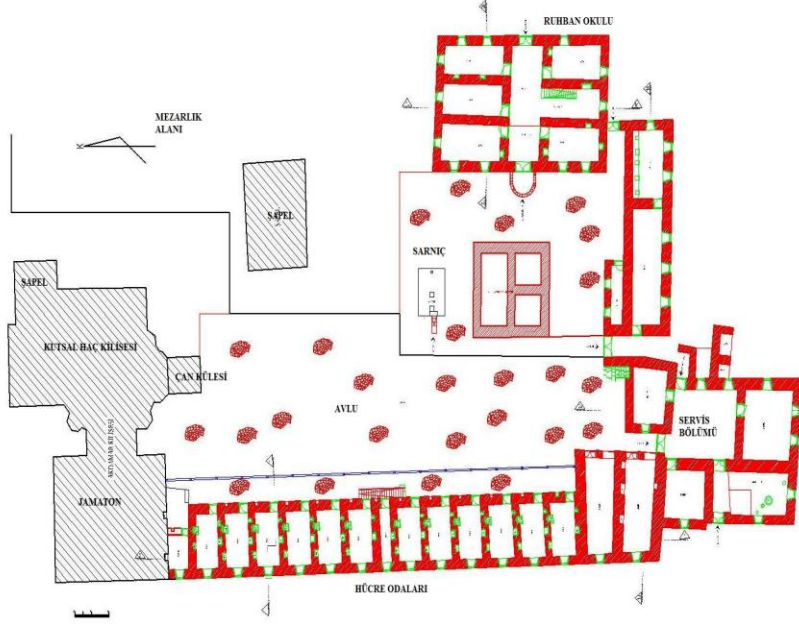
Şekil 10. Akdamar Manastırı Vaziyet Restitüsyon Zemin Kat Planı (Ş. Öztürk)

Manastır avlusunun batı bölümünde yer alan doğu-batı yönünde uzanan 1.20x5.30 m. ölçülerindeki dikdörtgen planlı koridorun iki yanına simetrik olarak yerleştirilmiş, her biri yaklaşık 2.80x5.30 m. ölçülerinde 12 mekân yapılan kazı ile ortaya çıkartılmıştır (Şekil 10,23).

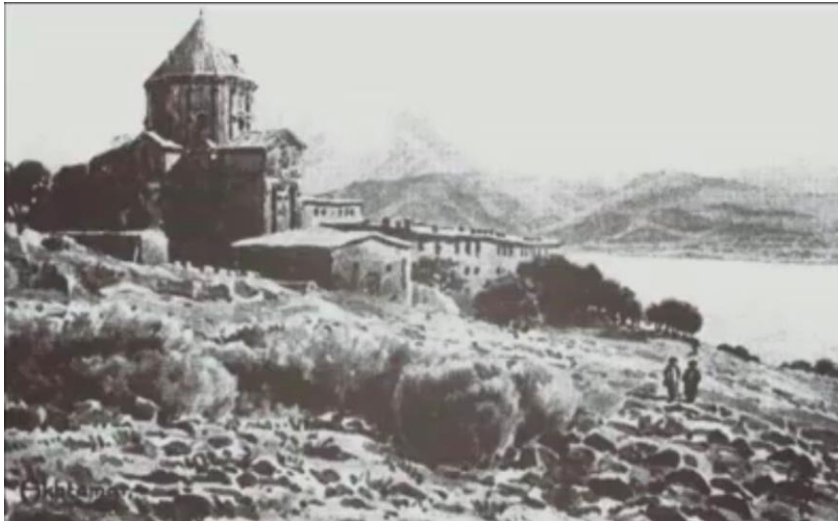
Şekil 11. Akdamar Kilisesi Avlu İç ve Kuzeybatı Genel Görünüşleri (Anonim)

Batı cephede hareketliliği sağlayan bir diğer unsur da girişin üst ekseninde ve çatı saçağının üçtaş sırası altında açılmış dikdörtgen formlu üç mazgal penceredir(Şekil 11-14).

0.20x0.40 m. ölçülerindeki üç mazgal pencerede günümüze sağlam bir şekilde gelmiştir. Cephenin üst kısmındaki çatı saçağı ve en üst sıradaki taşların bir kısmı dökülmüştür.

Cephenin üst ekseninde ve çatı saçağının üçtaş sırası altında açılmış 0.22x0.45 m. ölçülerinde dikdörtgen formlu üç adet mazgal pencere bulunmaktadır. Pencerelem günümüze sağlam durumda gelmiştir. 0.15 m. dışa çıkıntı yapan 0.20 m. kalınlığındaki çatı saçağının doğu ve batı kısımları düşmüş durumdadır. Orta mazgal pencerenin altında bulunan ve jamatondan güneydeki ek mekânlara geçişi sağlayan kapı, zeminin yükselmesi sebebiyle karşı cepheden bakıldığında fark edilmemektedir. Cephenin tam ortasında yer alan 0.65 m. eninde ve 1.00 m. yüksekliğindeki kapı açıklığını, ikisi dikme biri atkı taşı olarak kullanılmış üç blok taş sınırlandırmaktadır. Söve taşı işlevi yapan 0.45 m. enindeki dikme taşların köşeleri tek sıra niş dizisiyle hareketlendirilmiştir. Üst kısımdan kesilen 0.45 m. yüksekliğindeki bir mezar taşı ise atkı taşı olarak kullanılmıştır. Cephenin doğu köşesinin üst kısmındaki kaplama taşları düşmüştür(Şekil 11,12,14).

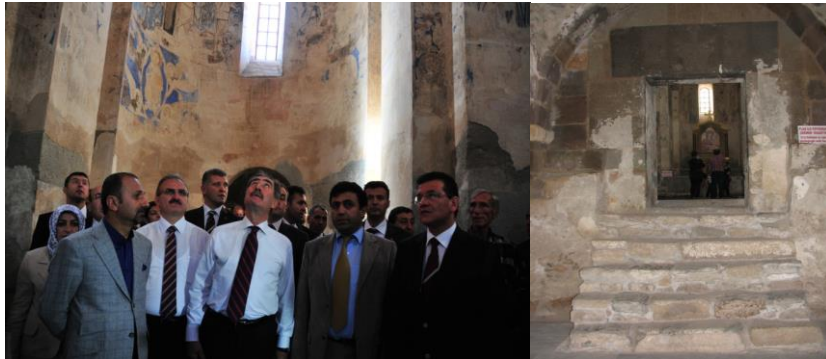
Şekil 12,13. Akdamar Kilisesi İç Mekân Görünüşleri (Ş. Öztürk)

Jamaton doğuda daha erken tarihli Saint Croix Kilisesi'nin 5.75 m. uzunluğundaki batı haç kolunda birleştirilmiştir. Kilisenin batı haç kolunun batı yüzeyinde Jamatona ait ayrı bir duvar bulunmamaktadır. Jamatonun içinden kiliseye geçişi sağlayan 1.95 m. yüksekliğinde ve 1.35 m. enindeki dikdörtgen formlu kapının bulunduğu batı haç kolu, süsleme kuşaklarının başlangıcına kadar yapının içinde kalmaktadır. Jamaton iç mekânın doğusunda, kilisenin batı haç kolunun batı yüzeyinin kuzey ve güney köşelerine duvar payeleriyle bitştirilmiştir. Duvar yüzeyinden 0.50 m. taşıntı yapan payeler üzerine üç sivri kemer yaslanmaktadır.

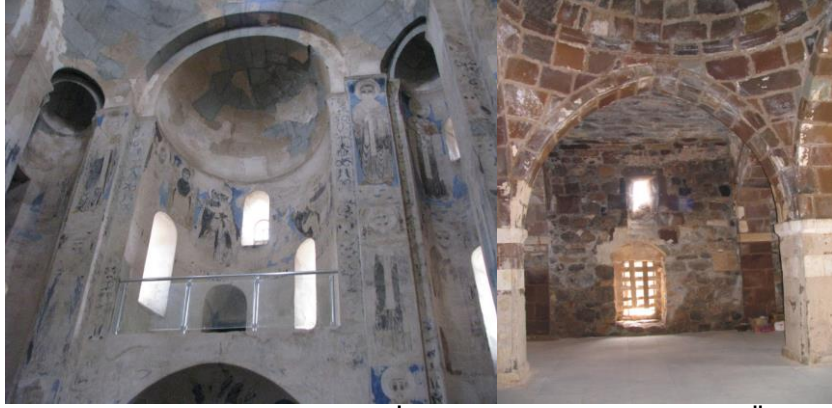
Şekil 15,16. Akdamar Kilisesi İç Mekân Görünüşleri (Ş. Öztürk)

Merkezi kare mekânı dik eksenlerde kesen bölümlerin üzeri, 2.85x3.55 m. ölçülerinde dört çapraz tonozla örtülmüştür. Kuzey ve güneyde yüzeyden 0.15 m. çıkıntı yapan duvar payeleri ve serbest kare payelerle sınırlanan bu tonozlar, orta kubbeye göre daha alçak ve basıktır. Dik eksenlerdeki çapraz tonozlardan batıdaki, girişin üst köşelerinde yer alan ve yüzeyden 0.15 m. çıkıntı yapan 0.20 m. yüksekliğindeki iki konsol üzerine yaslanan sivri kemerler üzerine oturmaktadır.

Yapının köşe bölümlerinin üzeri 2.75x2.75 m. ölçülerindeki dört beşik tonozla örtülmüştür. Bu tonozlardan batıdakiler kuzey-güneye uzanırken doğu köşe bölümlerinin üzerini kapatan beşik tonozlar doğu-batı doğrultusundadır. İç mekânın kuzeydoğu köşesindeki duvar payesinin iki yanında iki duvar nişi açılmıştır. Bunlardan doğudaki niş 0.60x0.60 m. ölçülerinde kare bir forma sahip olup 0.40 m. derinliğindedir. Duvar payesinin batısındaki üst kısmı yuvarlak kemerli nişin yüksekliği 0.90 m., eni 0.55 m., derinliği ise 0.35 m. dir. Bu niş 0.18 m. enindeki üstte yuvarlak kemer şeklinde sonlanan düz bir silmeyle dıştan sınırlandırılmıştır (Şekil 11-14).

Günümüzde batı ve güneydeki kapılarla jamatondan dışarı, doğudaki kapı ile de kiliseye geçiş sağlanmaktadır. Orijinal zemini bozulmuş olan jamatonun seviyesi kiliseden 1.20 m. daha aşağıdadır ve kiliseye bugün kısmen aşınmış olan beş basamakla geçilebilmektedir. Batı kapısı içten orta mazgal pencerenin altına kadar yükselen sivri kemerle hareketlendirilmişken, güney duvarındaki kapı açıklığının üst kısmı içten basık kemer şeklinde yapılmıştır. Bu kapının batı iç yüzeyindeki kaplama taşları dökülmüştür. Jamatonun içi, doğu hariç üç cephede açılan üçerden dokuz adet mazgal pencere ile aydınlatılmıştır(Şekil 15-17).

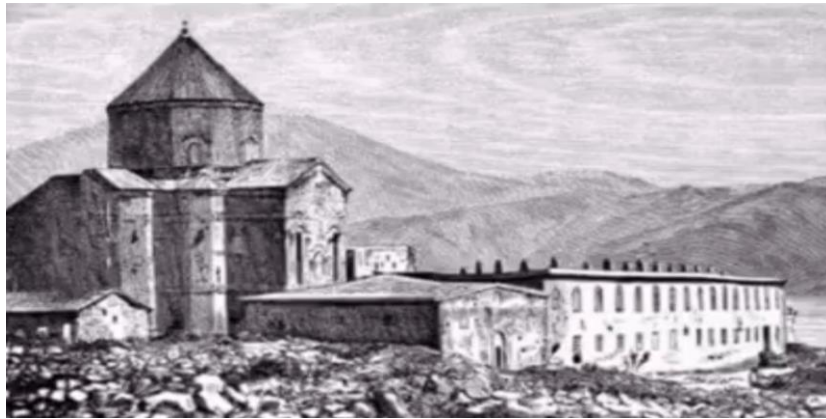
Şekil 17. Akdamar Manastırı Kuzeybatı Genel Görünüşü (Anonim)

Manastır yapıları doğudan batıya doğru eğim yapan arazinin teraslanması sonucu elde edilen düz bir alan üzerine kurulmuştur. Dıştan 4.80x8.60 m. ölçülerindeki Saint Sergius Şapeli'nin batısına, Kutsal Haç Kilisesi'nin ise kuzey haç koluna eklenmiştir. Kuzey Jamatonu dıştan 4.60x7.65 m. ölçülerinde olup dikdörtgen bir plana sahiptir. Plan tipi itibarıyla tek nefli bazilikal planlı jamatonlar grubuna girmektedir. Yapının batı cephesi 4.60 m. uzunluğundadır. Bu cephenin zemini kilisenin zeminiyle aynı seviyededir. Cephede hareketliliği sağlayan açıklık yuvarlak kemerli mazgal penceredir. Kaplama taşları dökülen pencere orijinal formunu kaybetmiştir. Jamatonun girişi alışılmadık dışında bu cephede yer almamaktadır. Duvar, güneyde kilisenin kuzey haç kolunun kırk beş derece eğim yapan yüzeyine bitişik olarak örülmüştür. Batı cephesinin kiliseyle birleştiği yerdeki duvar örgüsünün dış kaplama taşları yukarıdan aşağıya doğru eğimli bir şekilde dökülmüştür (Şekil 17). Güneyde jamatona ait ayrı bir duvar bulunmamaktadır.

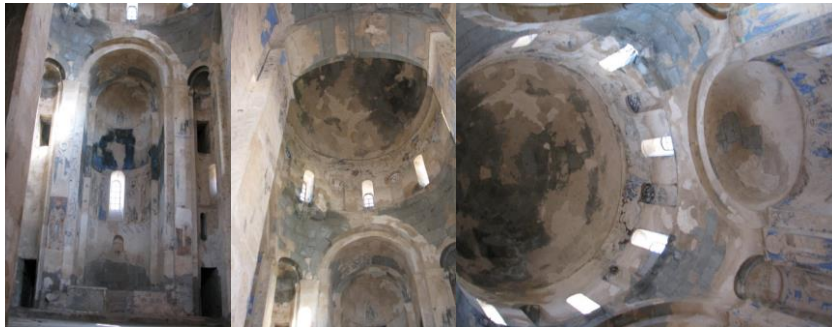
Şekil 18-20. Akdamar Kilisesi İç Mekân Görünüşleri (Ş. Öztürk)

Eski fotoğraflardan yapının dıştan üst örtüsünün beşik çatıyla örtülü olduğu anlaşılmaktadır. Günümüzde üst örtünün taş kaplama plakaları dökülmüş ve bu durum üst örtüde ileri derecede aşınmaya yol açmıştır. Bugün çatı kuzey yöne doğru eğim yaparken, güneyde kilisenin duvarıyla düz dam şeklinde birleşmiştir. Jamatonun çatısı Saint Sergius Şapeli'nin beşik çatısından 2.20 m. daha aşağıda şapelin mazgal penceresini kapatmamaktadır(Şekil 14-20).

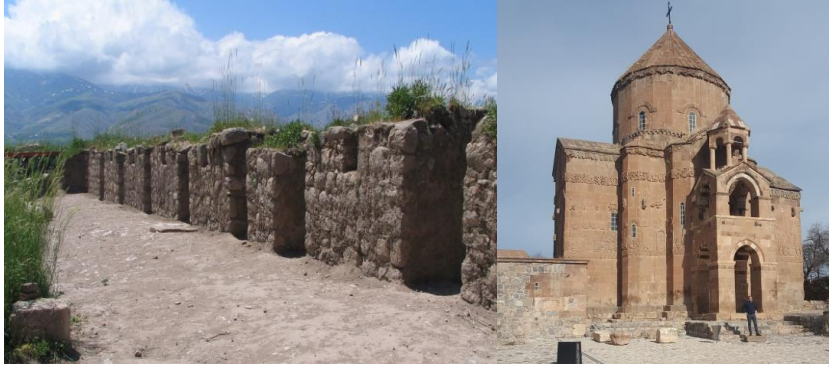
Şekil 21, 22. Akdamar Manastırı Avlu ve Güneybatı Görünüşleri (Ş. Öztürk)

Akdamar Manastırı'nın güneyinde yer alan açık avlu, iki kısımdan oluşmaktadır. İlk bölüm kilisenin güneyinde oldukça düz bir zeminde, 51.95 m. kuzey güney istikametinde, 18.25 m. doğu batı yönünde dikdörtgen planlı olarak tasarlanmıştır. Açık avlunun doğusu kot farkından dolayı yaklaşık 1.50 m. yüksekliğindeki taş duvar ile iki kademeli olarak düzenlenmiştir(Şekil 14,21-24).

Kayrak sal ve moloz taş kaplamalı avlu zeminde kar ve yağmur sularının dışarıya drene edilmesi için, batı yönüne eğimlidir. İç avludan batıdaki hücre odalarına giriş ve üst kata çıkış merdiven ile güneyde servis bölümüne giriş sağlanmaktadır (Şekil 14,21-24). İç avlunun ikinci bölümü doğuda Ruhban Okulu'na, güneyde ise Servis Bölümü'ne bitişik olarak düz bir zemindedir.

İlk avluda yaklaşık olarak 1.50 m. daha yüksekte yer alan bu bölüm, 18.05 m. doğu batı yönünde, 24.15 m. kuzey güney istikametinde dikdörtgen biçiminde planlanmıştır. Avlunun kuzey batı bölümünde tamamıyla zemine gömülü bir sarnıç ile günümüzde sadece temel kalıntıları mevcut olan yaklaşık 8.93x9.30 m. ölçülerinde kare planlı yapı kalıntısı yer almaktadır(Şekil 14,21-24).

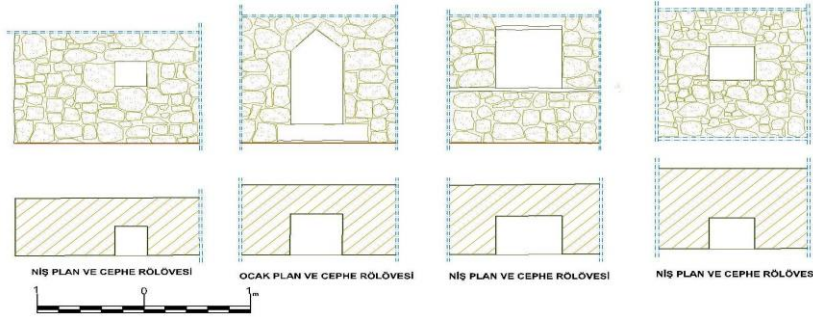
Şekil 24. Akdamar Manastırı Müştemilat Hücre Odaları, Niş ve Ocak Restitüsyon Detayları (Ş. Öztürk)

Tüm odaların, kuzey duvarının doğu bölümünde 0.40 m. derinliğinde 0.40 m. genişliğinde ve 1.20 m. yüksekliğinde üzeri üçgen kemer ile sonlanan birer ocak; aynı duvarın batı bölümünde ise 0.45x0.40x1.00 m. ölçülerinde bir niş yer almaktadır (Şekil 10,23,24). Batı duvarının ortasında yaklaşık 1.00 m. genişliğinde ve 1.00 m. derinliğinde mazgal pencereler mevcuttur. Odaların güney duvarının batı bölümünde, 0.45x0.40x1.00 m. ölçülerinden doğu tarafında ise 0.25x0.25x0.30 m. ölçülerinde küçük bir niş yer almaktadır. Nişlerin alt ve üst bölümlerindeki ahşap hatıllar tamamıyla tahrip olmuştur.

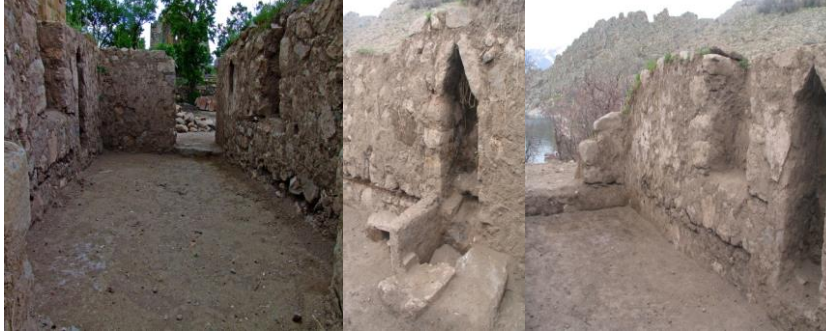
Şekil 25-27. Akdamar Manastırı Müştemilat Hücre Oda, Niş ve Ocak Görünüşleri (Ş. Öztürk)

Odaların zemini, sıkıştırılmış toprak ile düzeltilmiştir. Duvarların iç yüzeyleri, çamur sıva ve cas harcı ile sıvanmış kahverengi boya ile renklendirilmiştir. Her odanın doğu duvarının avluya bakan bölümünde 0.25x0.40x0.40 m. ölçülerinde, muhtemelen gece aydınlatma gereçlerinin konulduğu birer niş yer almaktadır (Şekil 10,20-27).

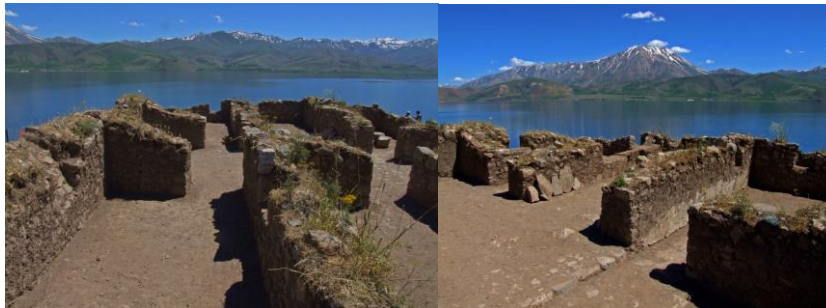
Şekil 28,29. Akdamar Manastırı Müştemilat Ruhban Okulu İç Mekân Görünüşleri (Ş. Öztürk)

Avlunun doğusunda daha yüksek bir kotta yapılan kazılarda ayrı bir yapı bölümü ortaya çıkartılmıştır. Bu bölüm dikdörtgen plan yapısına sahip 20.30x13.40 m. ölçülerindedir. Yapının duvar kalınlıkları yaklaşık 0.90. m. dir. Yapıya batıdan yuvarlak planlı iki basamaklı zemini taş döşemeli bir platformla 1.82. m. genişliğindeki bir kapı yardımıyla girilmektedir. Kapı girişinde üç parça halinde kalker taş üzerine Ermenice yazılmış bir kitabe bulunmuştur.

Kitabeye göre yapının bir Ruhban Okulu olduğu anlaşılmıştır.

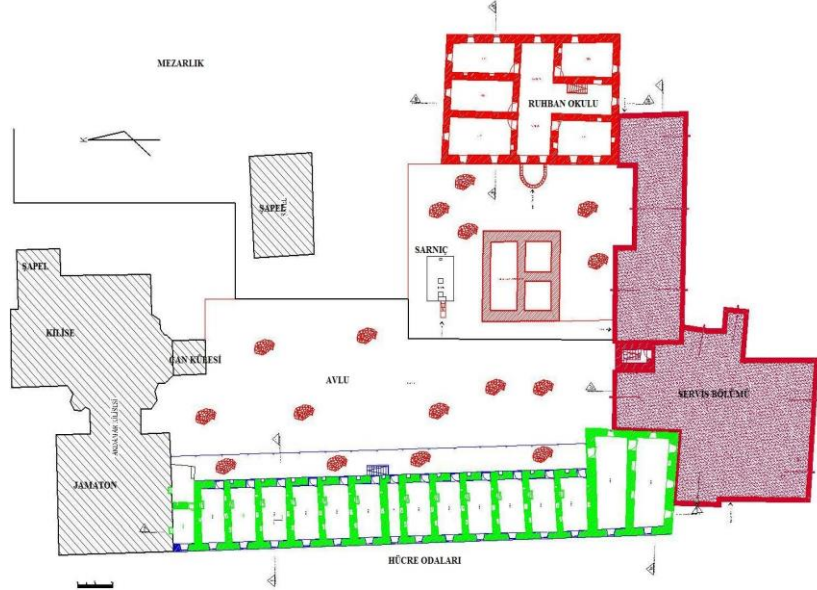
Şekil 30. Akdamar Manastırı Vaziyet Restitüsyon Üst Kat Planı (Ş. Öztürk)

Koridorun hemen batısında üst kata çıkmak için dokuz adet farklı genişlikte yekpare taş basamaklar bulunur. Koridorun doğusunda daha üst kotta iki küçük bölüm yer alır. Koridorun doğu duvarında 1.35 m. genişlikteki bir kapı yardımıyla doğu-batı yönüne devam eden 3.77x11.54 m. ölçülerinde bir mekân yer almaktadır. Bu mekânın güneyinde üç adet mazgal pencere, kuzey duvarı ise tamamıyla doğal kaya zemin üzerine oturmuştur(Şekil 30-34).

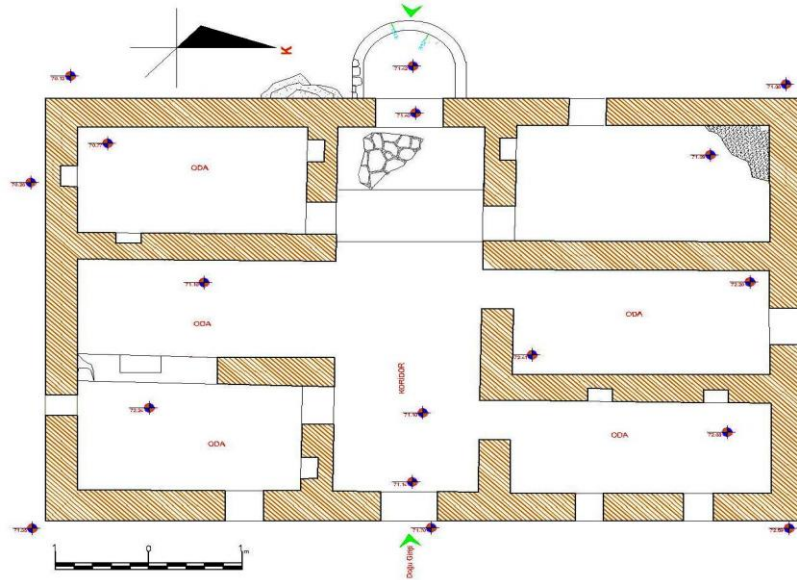
Şekil 31. Akdamar Manastırı Müştemilat Ruhban Okulu Restitüsyon Planı (Ş. Öztürk)

Koridorun güneyinde yer alan ikinci oda 3.05x6.95.m. ölçülerinde olup doğu duvarında bir niş bulunmaktadır. Odaya geçişte kapı yer almamaktadır. Oda içindeki kazı çalışmalarında çeşitli form ve ebatlarda, üzeri dekoratif dini motifli 12 adet plaka şeklinde taş bulunmuştur. Üçüncü oda 3.45x6.00 m. ölçülerindedir. Mekânın kuzey duvarında bir niş ve bir giriş kapısı ile doğu ve güney duvarlarında ise birer adet pencere yer almaktadır. Koridorun kuzey yönünde birinci oda, 3.70x6.80 m. ölçülerinde, güney duvarında bir kapı ile bir niş ve batı duvarında ise bir pencere yer almaktadır. İkinci oda, 3.30x6.90 m. ölçülerindedir.

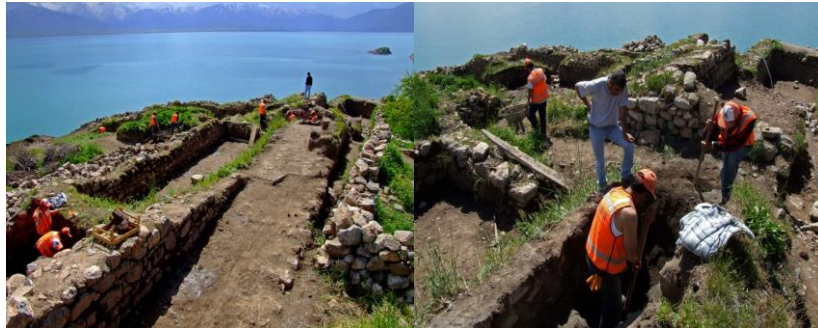
Şekil 32,33. Akdamar Manastırı Müştemilat Servis Bölümü Kazı Görünüşleri (Ş. Öztürk)

Bu mekânın doğusunda aynı mekân bitişik ve aynı aks üzerinde yer alan 3.77x6.75 m. ölçülerinde dikdörtgen planlı bir mekân yer alır. Mekâna giriş güney duvarının yaklaşık ortasında 0.70 m. genişlikteki bir kapı yardımı ile girilir. Bu mekânın kuzey iç duvarına bitişik ve daha düşük kotta yer alan başka bir destek duvarı daha inşa edilmiştir. Bu duvar üzerinde beş adet farklı ölçülerde nişler mevcuttur (Şekil 30-34).

Kilisenin güneyinde yer alan avlu bölümünün güneyinde kazılar ile ortaya çıkan bölüm servis bölümü olarak kullanılmıştır. Bu bölüme avlunun güneydoğusunda yer alan 2.14 m. genişliğindeki ve kuzey-güney istikametinde 7.75 m. uzunluğunda devam eden bir koridor ile avludan geçiş sağlanır(Şekil 30-34).

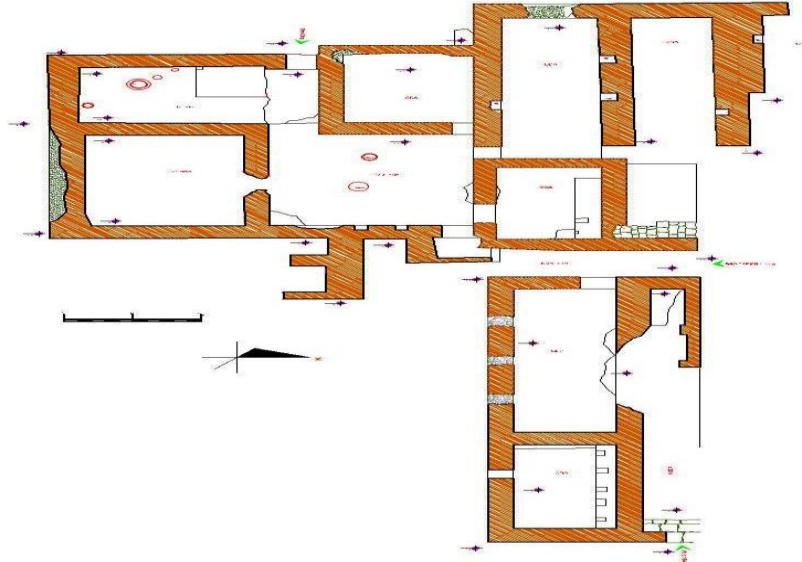
Şekil 34. Akdamar Manastırı Müştemilat Servis Bölümü Restitüsyon Planı (Ş. Öztürk)

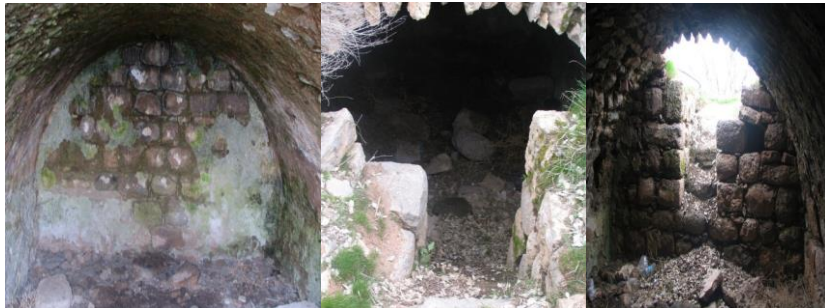
Şekil 37-39. Akdamar Manastırı Müştemilat Sarnıç İç Mekân Görünüşleri (Ş. Öztürk)

Tonozun ortasında yaklaşık 0.50x0.50 m. ölçülerinde kare bir boşluk, doğu kısmında ise 0.20x0.20m ölçülerinde ikinci bir boşluk yer almaktadır. Söz konusu bacalar kar ve yağmur sularının sarnıç içinde depolanmasını sağlamak amaçlıdır (Şekil 30,36-39). Sarnıcın güneyinde yapılan kazılarda temelleri ortaya çıkarılan 8.90x9.40 m. ölçülerinde, kaba yonu taş ile inşa edilen ve duvar kalınlıkları yaklaşık 0.95 m. dikdörtgen ve iki kare mekân ortaya çıkarılmıştır. Bu bölümün kullanım amacı belirlenememiş, muhtemelen erken döneme aittir. Mevcut yapı izlerinden yeterince veri sağlanamamıştır.

Yapılan kazı çalışmalarının yanı sıra ortaya çıkarılan mekânların 1/50 ölçeğinde rölöveleri ve ilgili mimari elemanların detay çizimleri hazırlanmıştır. Mimari yapılarda kullanılan ahşap hatılların tamamının çürümesi ve yapı ana malzemesi olan moloz taşlarının bağlayıcı malzemesinin çamur olması dolayısı ile mevcut dokusu gereği uzun süre muhafazası mümkün görülmemektedir. Ayrıca beden duvarlarının yer yer tahrip olması ve düşeyde kaçması doğal tahribatı hızlandırmaktadır (Şekil 30,36-39).

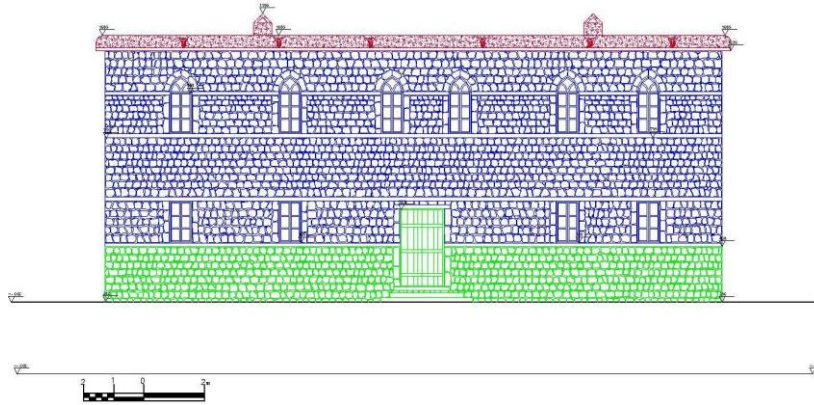
Şekil 43. Akdamar Manastırı Müştemilat Ruhban Okulu Batı Cephe Restitüsyonu (Ş. Öztürk)

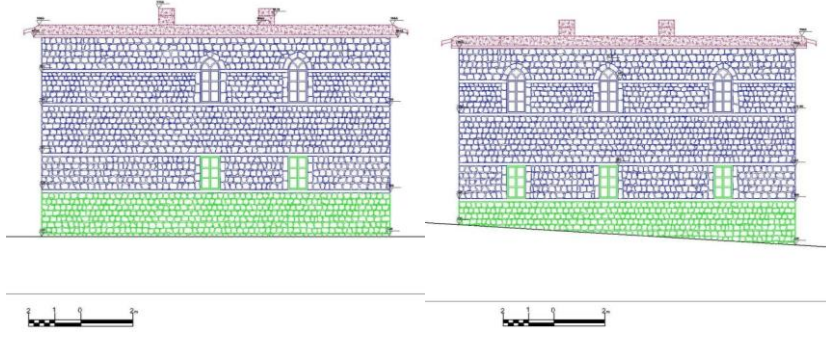
Şekil 44, 45. Akdamar Manastırı Ruhban Okulu Güney ve Kuzey Cephe Restitüsyonu (Ş. Öztürk)

Ruhban Okulu, güney cephesi oldukça düz bir zemin üzerinde, 13.60 m. uzunluğunda ve 8.55 m. yüksekliğindedir. Cephenin zemin katının aynı yatay aks üzerinde ikişer simetrik pencere yer alır. Cephenin üst katında ise zemin kat pencerelerin düşey aksı üzerindeki ikişer sivri kemerli pencere ile toplam dört adet pencere yer almaktadır. (Şekil 42-45).

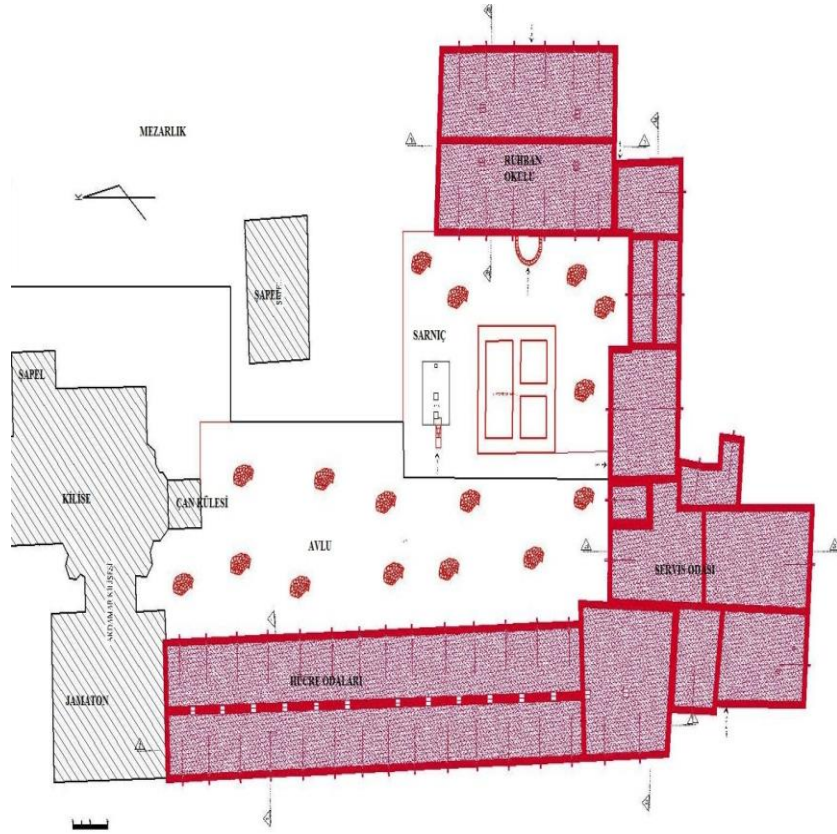
Şekil 46. Akdamar Manastırı Vaziyet Restitüsyon Düz Toprak Dam Planı (Ş. Öztürk)

İki katlı Ruban Okulu bölümü örtü sistemi, 13.85x48.25 m. ölçülerinde kuzey güney yönünde dikdörtgen planlıdır. Sıkıştırılmış düz toprak dam eğimi, ortadan doğu ve batı yönüne doğru eğimlidir. Eğim yönünde saçak üzerinde doğu ve batı yönüne eğimli altışar toplam 12 adet çörten yardımıyla kar ve yağmur suları düz toprak damdan dışarıya doğru tahliye edilmektedir(Şekil 10,30,46).

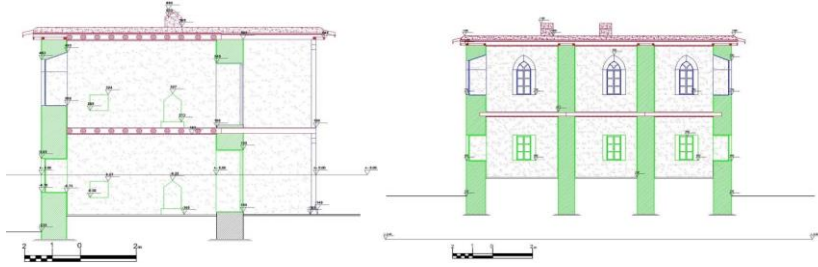
Şekil 49,50. Akdamar Manastırı Müştemilat Restitüsyon En Kesitleri (Ş. Öztürk)

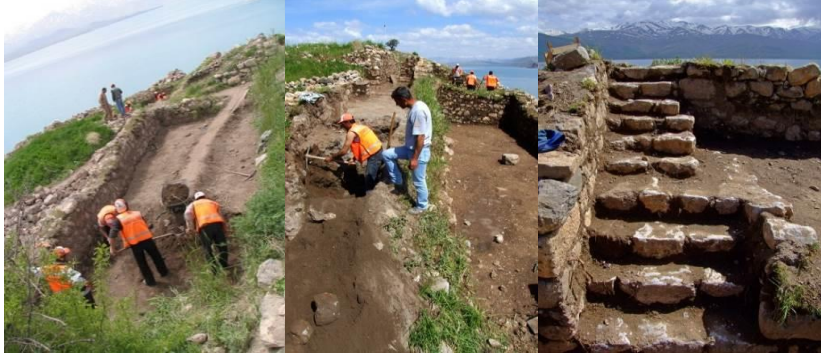
Şekil 54-56. Akdamar Manastırı Müştemilat Kazı Çalışmaları Görünüşleri (Ş. Öztürk)

Kilisenin hemen güneyinde olan ana mekânın tamamlayıcı bölümlerini ortaya çıkartmak amacıyla bilimsel kazı çalışmaları 24.03.2006 tarihinde başlamıştır (Şekil 10,30,54-56). Kültür ve Turizm Bakanlığı, Van Valiliği İl Müze Müdürlüğü gözetiminde ve çeşitli meslek disiplinlerinden oluşan 11 kişilik uzman ekip ile bilimsel kazı çalışmaları 24.03-25.08.2006 tarihinde tamamlandı.

Kazı, Van Müze Müdürü Ahmet Mete Tozkoparan başkanlığı, Dr. Mimar ve Sanat Tarihçisi Şahabettin Öztürk'ün bilimsel sorumluluğunda dört uzman arkeolog, üç mimar, üç uzman sanat tarihçisi, bir uzman fotoğraf sanatçısı, beş kalifiye ve 15 işçiden oluşan ekip ile yapıldı (Şekil 53-58). Kazı çalışmaları toplam 3.435 m²'lik bir alanda yapıldı. Yapılan kazı çalışmaları sonucunda; Kilise ana yapısının güneyinde, daha geç dönemlerde inşa edilmiş dikdörtgen planlı merkezi bir avlu etrafında sıralanmış mekânlar ortaya çıktı.

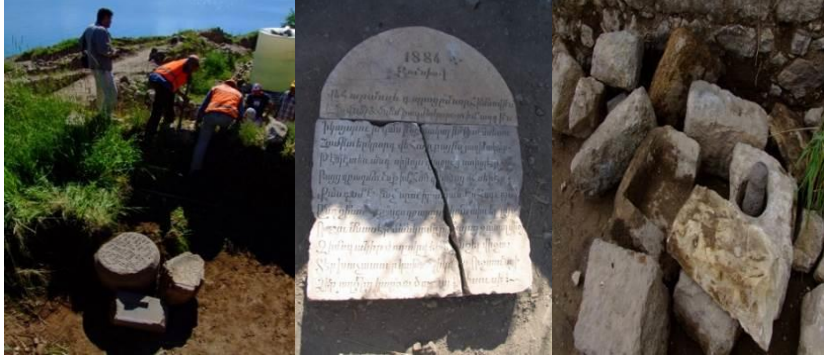
Şekil 57-59. Akdamar Manastırı Müştemilat Kazı Çalışmaları Görünüşleri (Ş. Öztürk)

Kilisenin güneyindeki avlunun batı bölümünde kalan ve güney-kuzey istikametinde manastıra ait iki katlı 13 hücre odası, avlunun güneyindeki servis bölümüne ait 11 mekân, avlunun doğusunda bulunan sarnıç ve altı mekândan oluşan Ruhban Okulu'nun kazıları tamamlanarak temizlik ve düzenleme çalışmaları yapıldı (Öztürk, 2015: 160-170). Kazı çalışmalarında Ruhban Okulu'nun batı giriş kapısı önünde, üç parça halinde kalker taş üzerine Eylül 1884 tarihli Ermenice yazılmış bir kitabe ile Urartu dönemine ait farklı ebat ve özelliklere sahip üç adet çivi yazılı taş bulundu.

Kazı çalışmaları sonucunda beş adet envanterlik eser, 20 adet etütlük eser ve yivli, sırlı, kazıma bezemeli düz vb. seramik parçaları, metal parçalar, ahşap parçalar gibi malzemelerden oluşan amorf eserler bulundu (Şekil 57-62). Kazılarda ortaya çıkan harfiyat manastırın güney ve batısındaki uygun alanlara taşınmıştır (Öztürk-vd., 2007: 62-65).

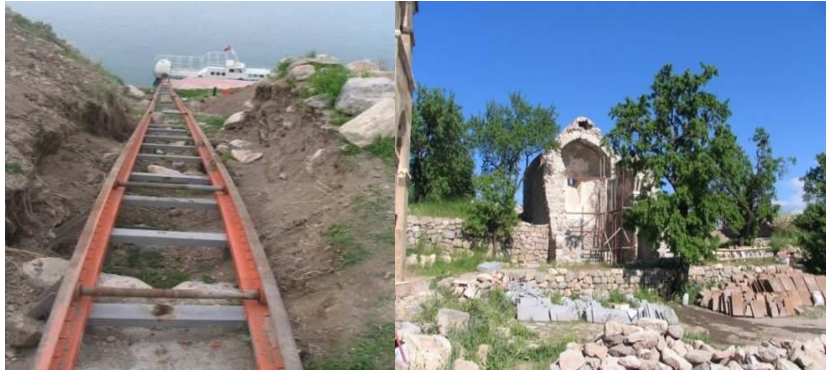
Şekil 64, 65. Akdamar Kilisesi Onarım Çalışmaları Görünüşleri (Ş. Öztürk)

Kontrol sağlamak için "kapalı poligon sistemi" oluşturulmuş, tüm noktalar x,y ve z koordinat değerleri ile üç boyutlu belgelenmiştir. Optik aletin kullanılmasının da olanaksız olduğu küçük bir alanda ise ölçümler genel koordinat sistemine bağlanmak kaydı ile basit aletler (metre) kullanımı ile gerçekleştirilmiştir.

Profil tarağı ile 1/1 ölçekte taş/ahşap/süsleme detay belgelenmeleri yapılmış, bu profiller daha sonra plan/kesit/cephe çizimlerinde kullanılmak üzere bir scanner'da taranmış ve bilgisayar ortamına aktarılmıştır.

Mimari elemanlar detaylı bir biçimde sınıflandırılmıştır. Minolta Dimage yedi ve Canon Digital Rebel (300D) dijital fotoğraf makineleri ile 1550 adet belgeleme yapılmıştır (Şekil 62-65).

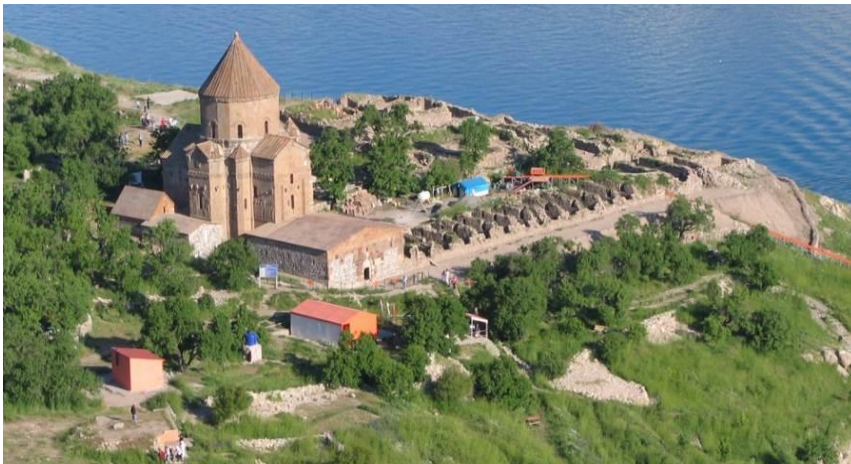
Şekil 67. Akdamar Kilisesi Onarım Çalışmaları Genel Görünüşü (Ş. Öztürk)

Akdamar Kilisesi, Müstemilat Bölümü ve Çevre Düzenlenme Proje restorasyon ve uygulama amaçlı çalışmalarında, yaklaşık 85 ton kaya, 1250 ton kum, 2000 ton su, 75 ton hidrolik kireç ve yedi ton taş tozu kullanıldı. Malzemenin kara ile ada arasındaki deniz ulaşımı dört adet tekneler ile sağlandı.

Adaya ulaştırılan malzeme 1.00 m. uzunluğundaki raylı yük vagonlar ile restorasyon alanına taşınması yapıldı (Şekil 66,67). Kilisenin en üst çatı ve dış cephesine rahat ulaşım

sağlamak amacıyla yaklaşık 30.00 m. yüksekliğinde ahşap iskeleler, beden duvarlarına temas ettirilmeden inşa edildi. Ana yapının çatısında yapılacak uygulamalar için paraşüt iplerinden oluşan özel bir kafes sistemi ile taşların stabilite dayanım testleri yapıldı. Kilise dış cephe ve örtüsündeki bitkiler fiziksel ve daha sonraları yapıya zarar vermeyecek kimyasal yöntemler tatbik edilerek, temizlik ve köklerini kurutma çalışmaları yapıldı. Kilisenin diğer yapıların örtü sisteminin mevsimsel olarak oluşacak kar ve yağmur sularının olumsuz bir şekilde etkilenmemesi için, drenaj ve izolasyonu çalışmaları yapıldı. Kilisenin kubbe örtüsünün merkezine 450 kg. ağırlığında haç kaidesi ve iki metre yüksekliğinde 110 kg. ağırlığındaki metal haç yerleştirildi. Kilise yapısının güneydoğusundaki Stephanos Şapeli'nin XIX. yüzyıl başlarında oluşan deprem sonucu yıkılan tonoz ve diğer yapı bölümlerinde kısmi tamamlama ve Konservasyon çalışmaları yapıldı (Belli-Başpaydar Belli, 2017: 491-504).

Kültür ve Turizm Bakanlığı tarafından 2005 yılında ihalesi yapılan Akdamar Kilisesi Restorasyon İşi, Kartalkaya Proje İnşaat Ticaret Limited Şirketi ile Er-Bu İnşaat Kolektif Şirket ortaklığı tarafından yapılmıştır (Şekil 66,67).

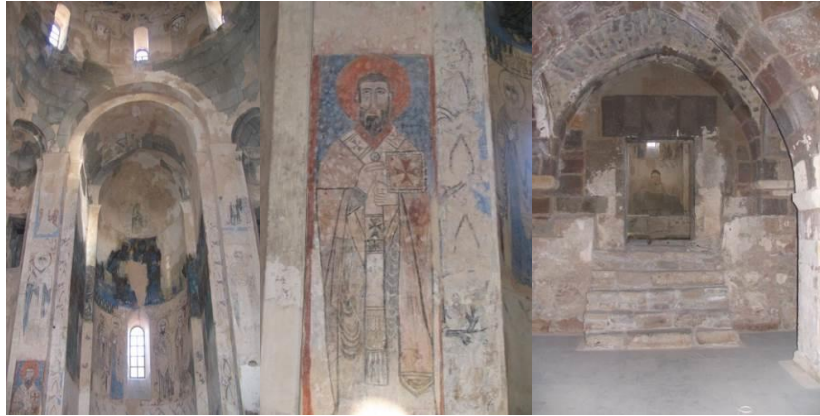
Şekil 68-70. Akdamar Kilisesi İç Mekân Süsleme Onarım Görünüşleri (Ş. Öztürk)

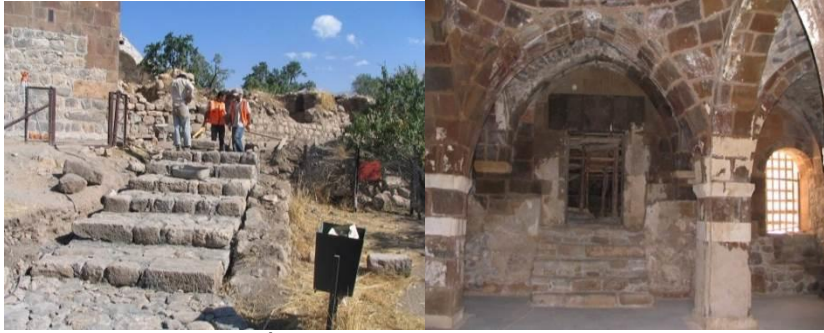
Şekil 72,73. Akdamar Kilisesi İç ve Dış Onarım Çalışmaları Görünüşleri (Ş. Öztürk)

Fresklerin orijinal dokusu içinde dökülen kısımlara onarımında İtalya'dan getirilen özel boyalar ile rötuş yapıldı. Onarım aşamalarında yapının nemden oluşabilecek olumsuz etkisinden yok etmek amacıyla İngiltere'den getirilen özel bir kimyasal madde kullanıldı. Özellikle duvarların zemine yakın olan bölgelerine tatbik edilerek, yapının nem ve rutubet korunması sağlandı. İç mekân güney duvarındaki Kral Locası ile jamaton içerisindeki kuyunun çevresi paslanmaz çelik ve cam lamine malzemeden oluşan korkuluk imalatı yapıldı (Şekil 72-75).

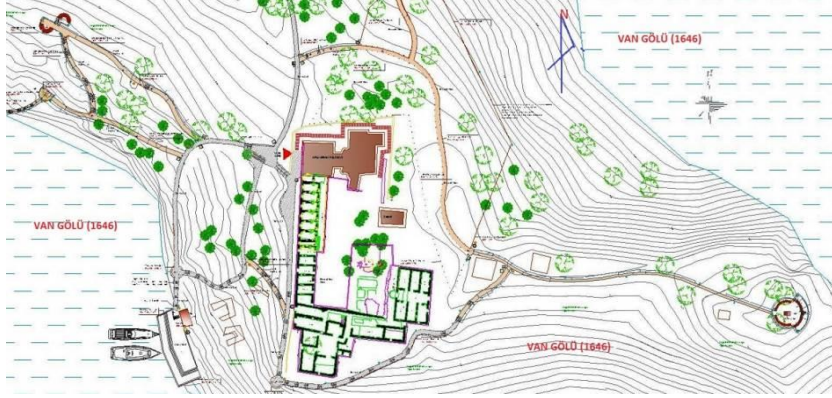
Şekil 76. Akdamar Manastırı Çevre Düzenlenmesi Vaziyet Planı (Kült ve Tur. Bak. Arşivi)

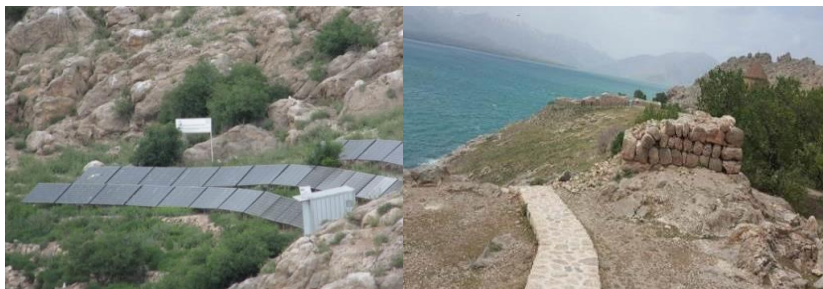
Şekil 77, 78. Akdamar Manastırı Güneş Enerjisi ve Çevre Onarım Görünüşü (Ş. Öztürk)

Tarihi kilise ve çevresindeki yapılar çevre ulaşım ilişki sağlayan yolların bir bölümü basamaklı merdiven şeklinde düzenlenmiş, özgün moloz taş kaplamalı yolun bakım ve onarımı yapılmıştır. Yeni yapılan yaya ulaşım yolu ise taş kaplamalı, yer yer travers ahşap ve urgan korkuluk olarak düzenlenmiştir.

Çevre Düzenleme Projesi'nin uygulaması, kilise müstemilatının mevcut hali ile korunmasına yönelik proje ile birlikte 2009-12 yılları arasında yapılmıştır. 2010 yılında Kalkınma Bakanlığı Doğu Anadolu Kalkınma Ajansı'nın maddi katkıları ile güneş panelleri adanın güneybatı bölümüne yerleştirilerek, manastırın elektrik ihtiyacı sağlanmıştır (Öztürk, 2019: 872-874).

Çevre Düzenleme Projesi'nde yaya ulaşım, güney-kuzey bilet gişe ve turnikeleri, bekçi güvenlik odası, bay ve bayan wc'ler, kapalı oturma yerleri, kafeterya ve hediyelik eşya satış dükkânları yer almaktadır. Ayrıca, ada da Van Gölü'nde yüzmek amacıyla soyunma-giyinme kabinleri, travers ahşap oturma alanları, çöp kovaları, doğu seyir terası ve bayrak direği ile engelli asansör yer almaktadır (Şekil 76-78).
