## An Overview of Excavation, Project and Conservation Works for Migre (Dere) Hammam in Muş City Center

**Dr. Şahabettin ÖZTÜRK, Lecturer\***

### Muş-Merkez Migren (Dere) Hamamı Kazı, Proje ve Koruma Çalışmalarına Bir Bakış

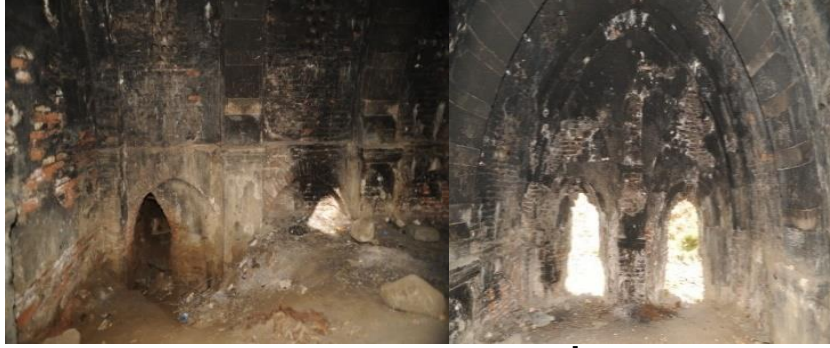
**Şekil 17,18. Migren Hamamı İç Mekân Görünüşleri (Ş. Öztürk)**

Günümüzde yapının beden duvarlarının büyük bir bölümü sağlam, örtü sistemi kısmen yıkık durumdadır. Mahalle sakinlerinin verdiği bilgiye göre 1940 yılına kadar aktif olarak kullanılan hamam, daha sonra kullanılmayarak kaderine terk edilmiştir.

**Külhan Bölümü;** 2.06x3.43 m. ölçülerindeki mekân, kuzey güney yönünde yuvarlak beşik tonoz ile örtülüdür. Külhan bölümünün doğu beden duvarında 0.30 m. genişlikteki bir pencere açıklığı bulunmaktadır (Şekil 6,17,18).

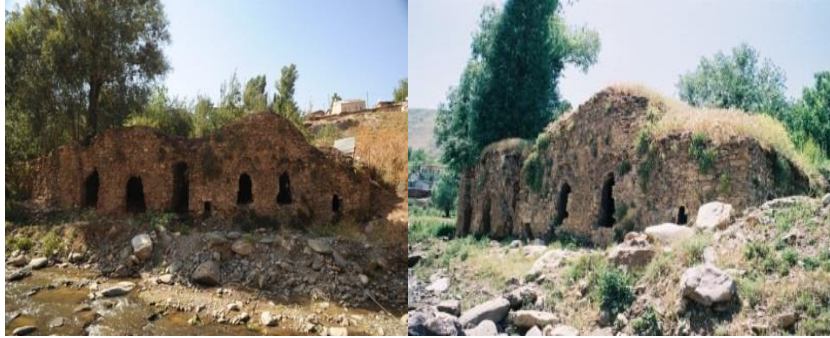
**Şekil 19,20. Migren Hamamı Güney Görünüşleri (Ş. Öztürk)**

Hamamın güney cephesi 20.52 m. uzunluğunda ve 6.25 m. yüksekliğindedir. Cephenin doğu köşesi, batı köşesinden 0.30 m. daha aşağıda olup arazinin eğimine uygun bir şekilde düzenlenmiştir. Cephe düz kesme tek kademeli bir saçak yardımıyla tonoz örtülü kiremit kaplamalı örtü sistemine geçiş yapmaktadır (Şekil 19-21).

Cephe, farklı kot ve mimari özellikteki iki kapı ve beş pencere ile donatılmıştır. Yuvarlak iki kademeli tuğla örgülü ve sivri kemer ile geçilen kapı ve pencereler yatayda aynı aks üzerinde değildir. Güney cephesi moloz taş ve kısmen tuğla malzeme ile inşa edilmiştir.

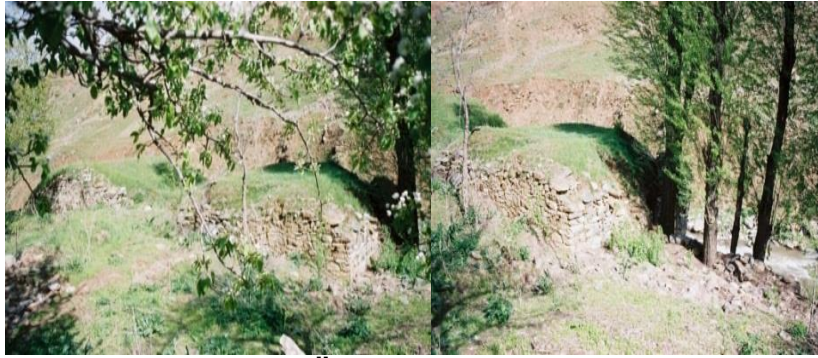
**Şekil 27,28. Migren Hamamı Örtü Sistemi Genel Görünüşleri (Ş. Öztürk)**

Hamamın örtü sistemi 20.83 m. uzunluğunda, 8.08 m. genişliğinde dikdörtgen planlıdır. Yapının üzeri iki farklı ölçülerde kuzey-güney doğrultusunda gelişen yuvarlak tonoz tuğla kiremitle örtülüdür.

Hamam örtüsü kuzey ve güneyinde yer alan iki adet yekpare çöten ile kar ve yağmur sularının tahliyesi sağlanmaktadır. Örtü sisteminin üzerinde yer alan yuvarlak baca ile sıcaklık bölümü içerisinde ki kirli ve temiz havanın dışarıya doğru sirkülasyonu sağlanmaktadır (Şekil 27-29).

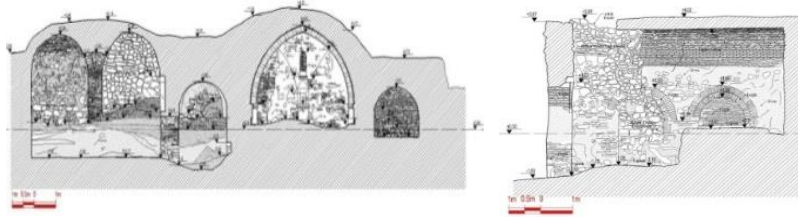
**Şekil 41,42. Migren Hamamı Röhlöve Boy ve En Kesitleri (Ş. Öztürk)**

##### 7.1.1. Rölöve Hasar Analiz Projesi (Şekil 39).
