## **Diyarbakır' da Sonradan Açılan Kapılarda (Tek Kapı-Çift Kapı) Strüktürel Problemlerin Georadar (Gpr) Cihazıyla Tespiti ve Değerlendirilmesi ile Deprem'in Bu Kapılar Üzerindeki Etkisi\***

### **Detection and Evaluation of Structural Problems in Later Opened Gates (Tek Gate-Çift Gate) in Diyarbakır with Georadar (GPR) Device and the Effect of Earthquake on these Gates**

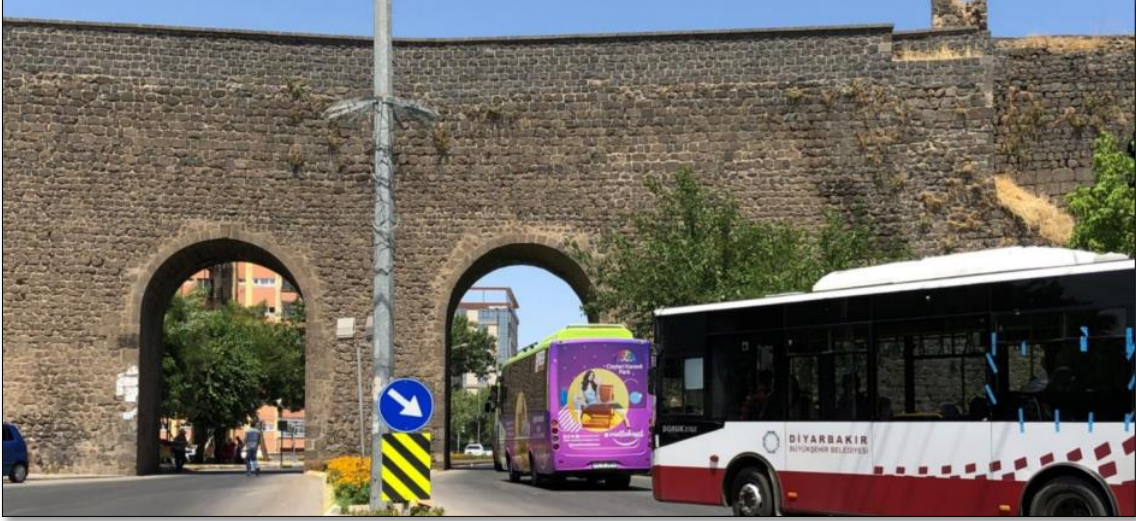
Çift kapıda kapı içleri, duvarlarda ve döşemede gözlemsel olarak hasarlar tespit edilmiştir. Özellikle bakımsızlık nedeni ile birçok noktada bozulmalar meydana gelmiştir.

- Bakımsızlıktan Kaynaklı
  - Doğa Koşulları
  - Bitkisel Oluşumlar
  - İnsan Kaynaklı Oluşan Hasarlar (Vandalizm)
  - Trafikten Kaynaklı Oluşan Hasarlar
- Şeklinde sıralamamız mümkündür.

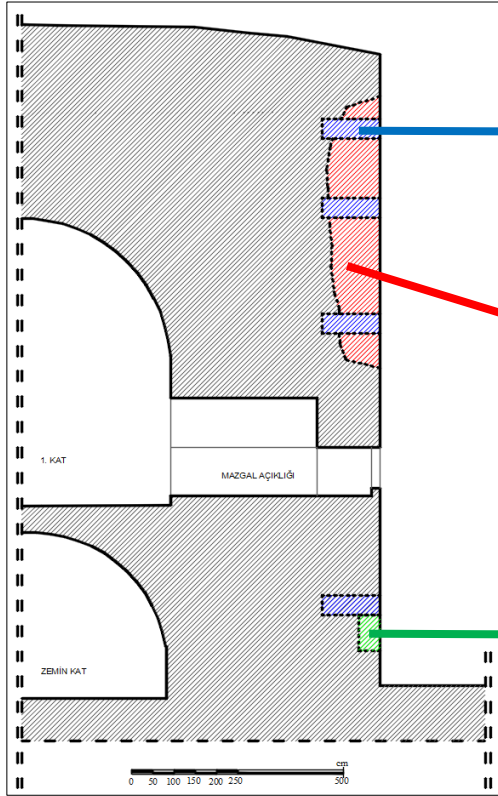
Dikine kullanılan taşlar: Yapının duvar kaplamasını dolguyla kaynaştırarak duvarın bir bütün olarak hareket etmesini sağlar. Dikine taşlar sayesinde iç ve dış duvarlar geniş duvarlar arasındaki dolguya bağlanarak daha sağlam ve yüksek duvarların yapılmasına olanak sağlamıştır.

Burçlarda yıkılmaların daha çok görüldüğü yerler. Deprem esnasında hasarlar çoğunlukla bu bölgelerde olmuştur.

İnsanların ana yapı malzemesi olan bazalt taşlara rahat ulaşım, inşa edilecekleri konutlar için surlardan söktükleri malzemelerin yeri. Günümüzde onarılmayan surlarında yapılan bu hasarı görmek mümkündür.
