## Eski Van Şehri'ndeki Horhor Camii Kazı, Proje, Onarımı ve Kullanımı Hakkında Bir Araştırma

**Doç. Dr. Şahabettin Öztürk**

### A Study on the Excavation, Planning, Restoration, and Utilization of Horhor Mosque in Old Van City

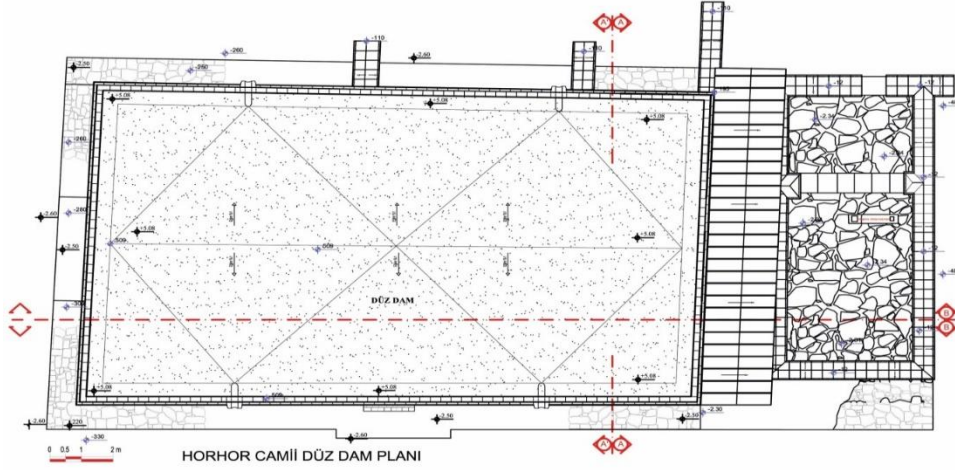
**Şekil 39. Horhor Camii Düz Toprak Dam Restorasyonu  
(Kaynak: Ş. Öztürk, 2011)**

Horhor Camii'nin örtü sistemi geleneksel bölge sivil mimarisine uygun olarak düz toprak dam olarak tasarlanmıştır. Düz toprak dam, 11.97x19.49 m ölçülerinde dikdörtgen planlı olarak düzenlenmiştir (Şekil 39).

Düz toprak damın eğimi doğu-batı istikametinde kuzey ve güneye doğru % 2 eğimli olarak tasarlanmıştır. Güney ve kuzey saçaklarında yer alan iki toplamda dört adet yakpare taştan inşa edilmiş çötenler yardımıyla kar ve yağmur suları dışarıya doğru tahliye edilmektedir. Periyodik olarak yılda iki kez sonbahar ve ilkbahar aylarında düz toprak damın bakım ve onarımının yapılması gerekmektedir (Şekil 40).

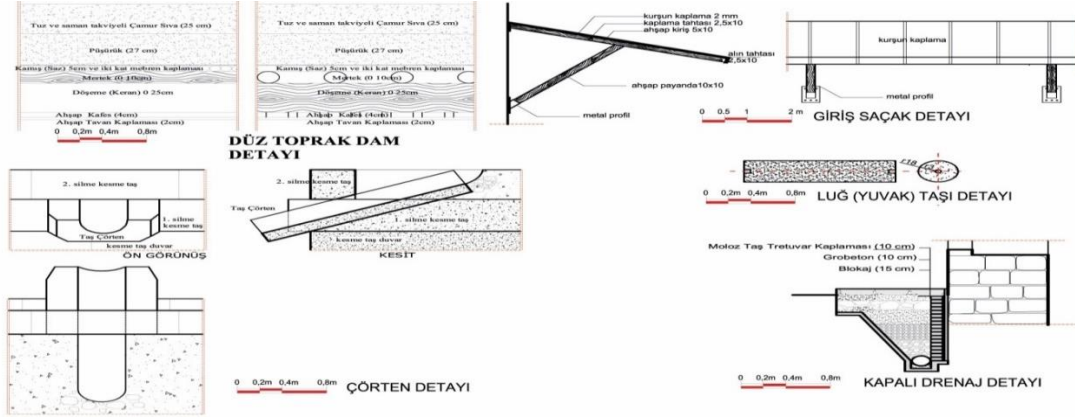
**Şekil 57-61. Horhor Camii Güney Düz Dam, Çörlen, Markiz, Luğ ve Kapalı Drenaj Detayları (Kaynak: Ş. Öztürk, 2011)**

**2.5.7. Kurşun Kaplama;** Yapının doğu giriş bölümünde yer alan markiz üst kaplamasında 1.5 mm kalınlığında kurşun kaplama kullanılmıştır (Şekil 57-61).

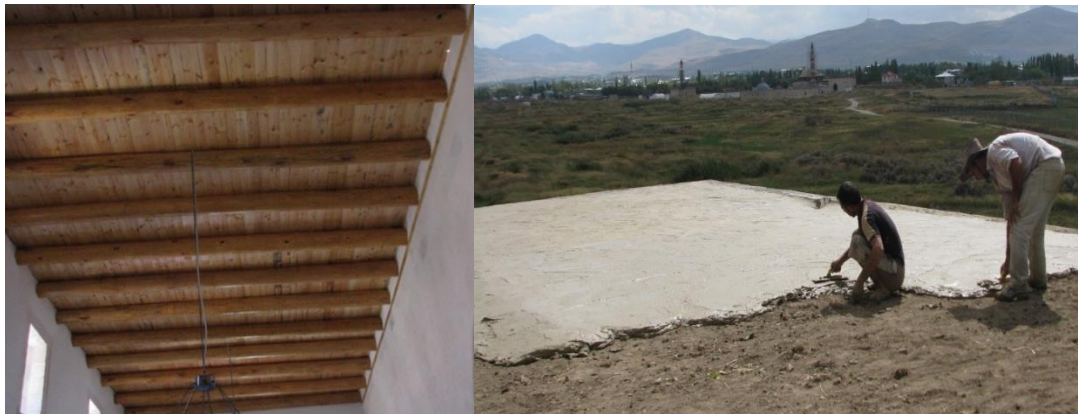
**Şekil 64,65. Horhor Camii Ahşap Kiriş ve Düz Toprak Dam Görünüşleri (Kaynak: Ş. Öztürk, 2013)**

**2.5.8. Çorak Toprak;** Horhor Camii, örtü sistemi düz toprak dam olarak ahşap kiriş üzeri ahşap mertek, kamış, püşürük toprak ve çamur sıva şeklinde düzenlenmiştir. Düz toprak dam inşasında geleneksel düz toprak dam yapım sistemi kullanılmıştır. Çorak toprak içerisine kaya tuzu, saman, odun külü ve yeterince su ile karılıp en az üç gün bekletildikten sonra çamur olarak yapının düz dam örtü sisteminde kullanılmıştır (Şekil 64,65).

Yapının düz toprak damında sırasıyla 0.15 m kalınlıkta çamur, 0.25 m kalınlıkta püshürük, su geçirimsizliği engellemek amacıyla iki kat mebran, tekrar 0.20 m kalınlığında püshürük, 0.10 m kalınlığında saz (kamuş), ahşap mertek kaplaması (0.03 m) ve 020-025 m çapında yuvarlak kesitli ahşap kirişler kullanılmıştır (Şekil 64,65).
