## Balıkesir Kent Dokusundaki Tarihi Yapılarda Görülen Bozulmalar ve Yapıların Koruma Sorunları

**Anahtar Kelimeler;** Balıkesir, kent dokusu, tarihi yapı, bozulma, koruma sorunları

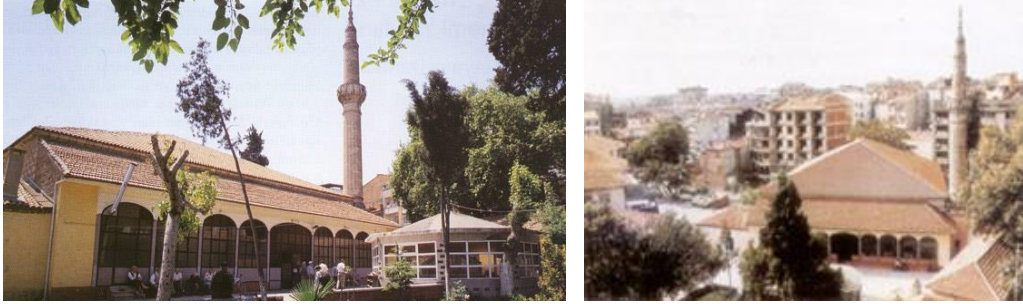
**Şekil 2:** Yıldırım Camii (1388)

sürdürmektedir. Bunlardan en eskisi 14. yüzyılda Yıldırım Beyazıt tarafından yaptırılmış olan Yıldırım Camii ve Külliyesidir (şekil 2). Bugün halen 'Eski Cami' diye bilinen yapı, geçirdiği depremlerde büyük hasarlar almıştır. Günümüze özgünlüğünü büyük ölçüde yitirerek ulaşan cami halen Balıkesir'deki önemli yapılardan biridir.

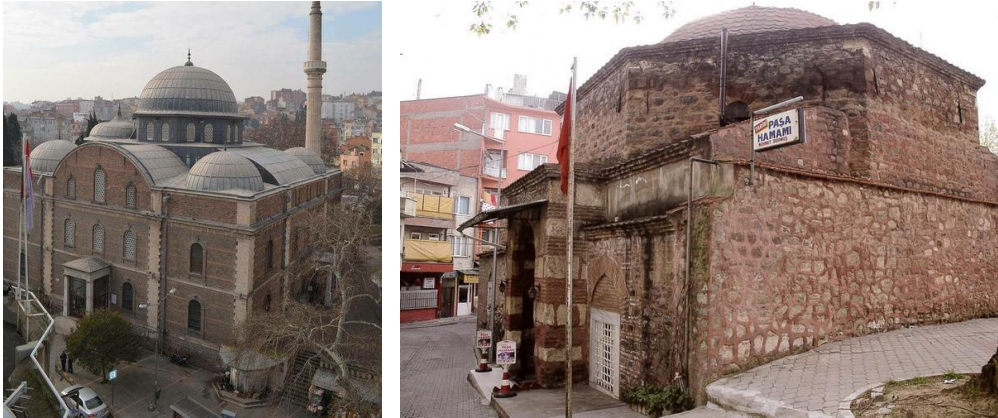
**Şekil 3:** Zağnos Paşa Camii ve Hamamı (1461)

Kent kimliğinin devamlılığını sağlayan en önemli yapılardan birisi de Fatih Sultan Mehmet'in vezirlerinden olan Zağnos Paşa tarafından 15. Yüzyılda yaptırılmış olan cami ve külliyesidir (şekil 3). Yapıldığı tarihten bugüne geçirdiği depremlerden oldukça hasar alan caminin 1897 depreminde kubbesinin çökmesinden sonra gerçekleşen onarımı sırasında plan şeması oldukça değişmiştir. Zağnos Paşa Külliyesi'nden günümüze ulaşan bir diğer yapı da caminin kuzeyinde yer alan Paşa Hamamı'dır (şekil 3).

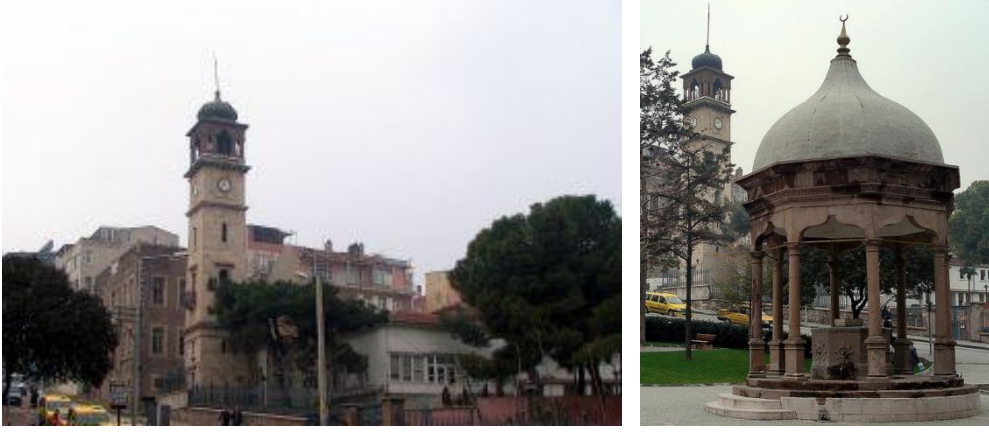
**Şekil 4:** Saat Kulesi (1901) ve şadırvan

Balıkesir kent merkezinin başka bir önemli yapısı da 1828 yılında Giridzade Mehmet Paşa'nın yaptırdığı Saat Kulesi'dir (şekil 4). 1897 depreminde yıkılan kule 1901 yılında yeniden inşa edilmiştir. Kulenin güneyinde kubbeli bir de şadırvanı bulunmaktadır (şekil 4). Anıtsal nitelikteki bu yapılar haricinde özellikle deprem sonrası yapılmış olan çok sayıda mahalle cami ve mescidi bulunmaktadır. Kentin en eski eğitim yapısı da yine bu bölgede bulunmaktadır. 1886 yılında Karesi İdadisi olarak eğitime başlayan yapı 1923 yılında Karesi Sultanisi olarak eğitim vermeye devam etmiştir (şekil 5). Günümüzde de halen eğitim işlevini sürdürmektedir.

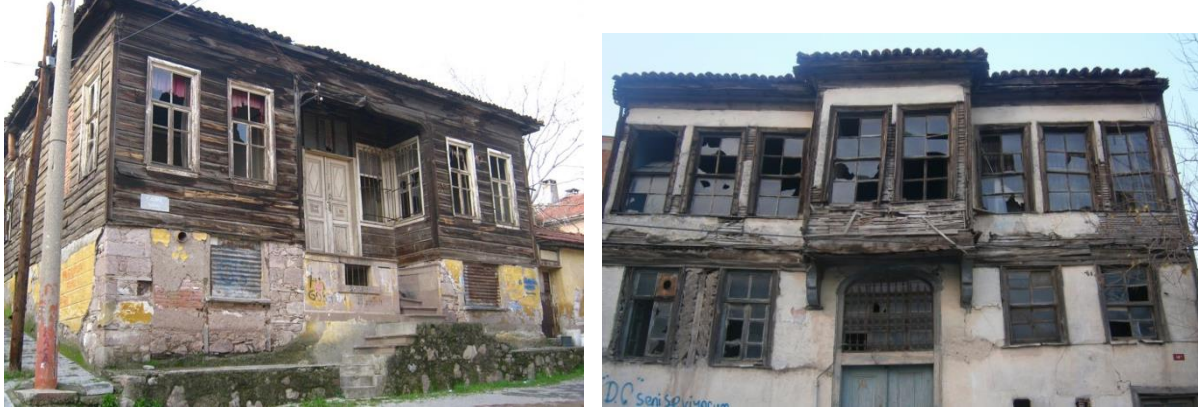
Şekil 7: Sivil Mimarlık Örnekleri

Kültür mirasımızın önemli bir parçasını oluşturan sivil mimari de tarihi dokunun büyük bir kısmını oluşturmaktadır (şekil 7). 19. Yüzyıla tarihlenen bu geleneksel konutların çok azının

işgal sırasından çıkan yangınlar ve 1897 depreminden etkilenmeyerek günümüze kadar gelebilmiştir. Bir çoğu yangın ve deprem gibi afetlerde hasar alarak yıkılmıştır.
