## Borusan Müzik Evi Yapısının Yeniden İşlevlendirme Öncesi ve Sonrası Mimari Özelliklerinin Karşılaştırmalı Analizi

Bu çalışma kapsamında İstanbul'da bulunan Beyoğlu Belediyesi sınırları içerisinde kalan İstiklal Caddesi üzerindeki önemli yapılardan Borusan Müzik Evi binasının yeniden işlevlendirme süreci öncesi ve sonrası mimari özelliklerinin karşılaştırmalı analizi yapılmıştır. Karşılaştırma kriterleri olarak yapının mekânsal özellikleri, cepheleri, taşıyıcı sistemi, kullanılan malzemeler ve ışıklandırma sistemi seçilmiştir. Yeniden işlevlendirme öncesi yapının, büyük Pera yangınına takiben, 1870'li yılların ikinci yarısında inşa edilmiş bir konut apartmanı olduğu belgelenmiştir. Yeniden işlevlendirme sonrasında ise yapı bir müzik atölyesi ve gösteri sanatları merkezi olarak işlev görmektedir. Yeniden işlevlendirme süreci yapının ön cephesinin korunarak renovasyonunu, yan cephesinin yıkılıp orijinaline sadık kalınarak tekrar yapılmasını ve yapının iç kısmının yıkılarak tekrar inşa edilmesini içermektedir. Yapılan karşılaştırmalar sonucunda yapının cephe düzeninin orijinal haline temelde sadık kalmakla beraber detay seviyesinde değişiklik geçirdiği, mekan anlayışının parçalı bi

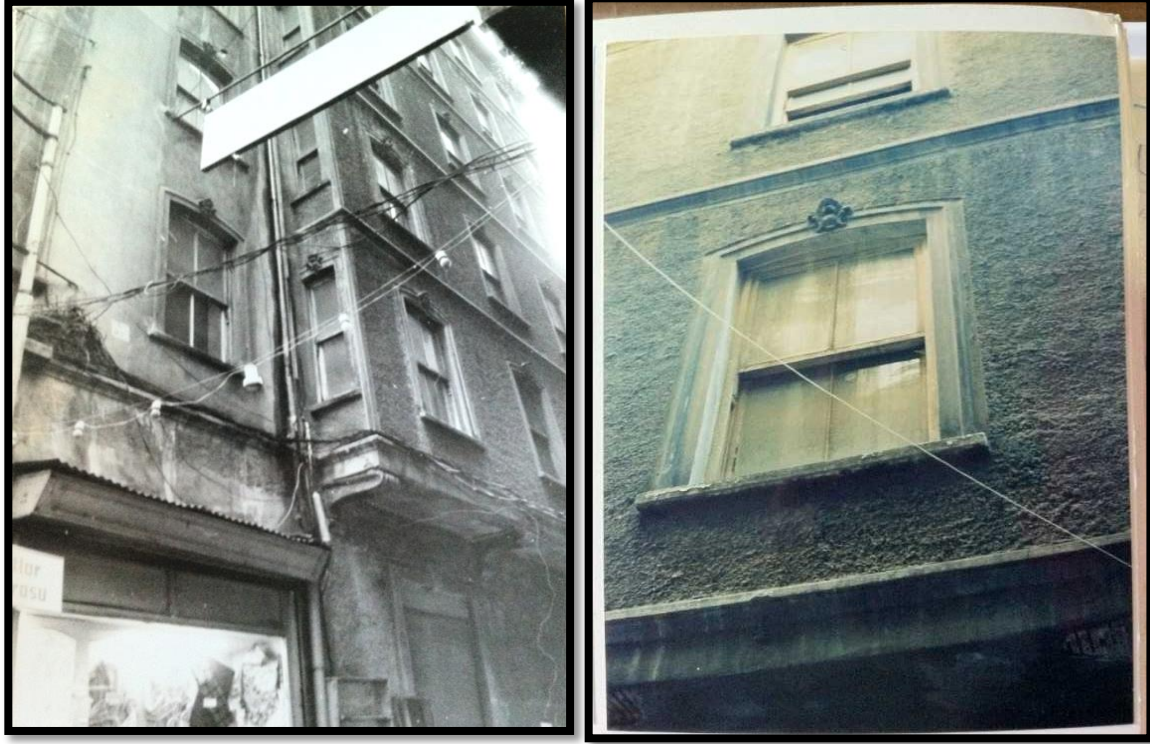
**Şekil 7.** Yapının yeniden işlevlendirme öncesi yan cephe detayları [5]

Birinci, ikinci, üçüncü, dördüncü ve beşinci katların her birinde altışar adet pencere bulunmaktadır. Bunlardan beş tanesi yan cepheye bakmakta, dar olan bir tanesi de istiklal caddesine bakmaktadır. Bu dar pencere, yan cepheye bakan ilk pencereden sonra bulunmakta ve yan cephe çizimlerinde görülmemektedir. Pencerelerin hepsi; ahşap giyotin doğramadır, söveleri sıva kaplamadır, üst hizaları hafif kavisli tasarlanmıştır ve bu kavisin ortasında ufak taş süsleme bulunmaktadır. Bu katların birbirine geçiş hizalarında taş silme boylu boyunca devam etmektedir. Çatı katında üç adet pencere görülmektedir. Pencereler ahşap doğramadır ve süsten uzaktır. Duvar, sıva ile kaplanmıştır (Şekil 7.).

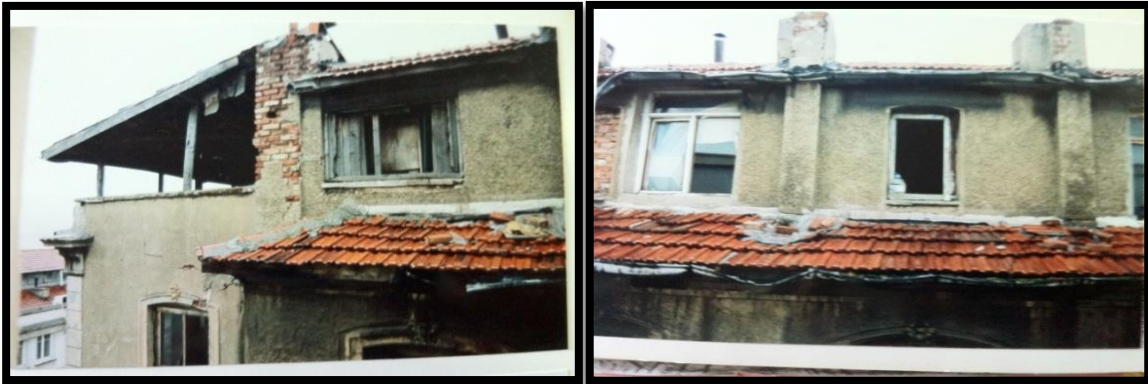
**Şekil 8.** Yapının yeniden işlevlendirme öncesi çatı katı tadilatları [4]

Yapının yeniden işlevlendirme öncesinde de çeşitli mekânsal değişiklikler geçirdiği görülmektedir. İstanbul 2 Numaralı Kültür Varlıklarını Koruma Bölge Kurulu arşivinden elde edilen belgeler arasından Avni Elgin tarafından yazılmış olan dilekçeden, zemin katta bulunan lokantanın, daha önceden asma katı olmadığı anlaşılmaktadır. Bu bilgi aslında rölövelerdeki asma kat planının yapının orijinal haline ait olmadığını göstermektedir. Ön ve yan cephe rölöveleri ve fotoğrafları incelendiğinde, çatı katının sonradan eklenmiş olduğu anlaşılmaktadır. Yapının bütününde olan estetik bütünlüğün bu katta yerini el yordamıyla yapılmış bir mekan algısına bıraktığı görülmektedir (Şekil 8.). Kat planları incelendiğinde ise kullanıcıların kendi ihtiyaçlarına göre mekan aralarındaki duvarlarda açıklıklar yaptıkları görülmektedir [4].

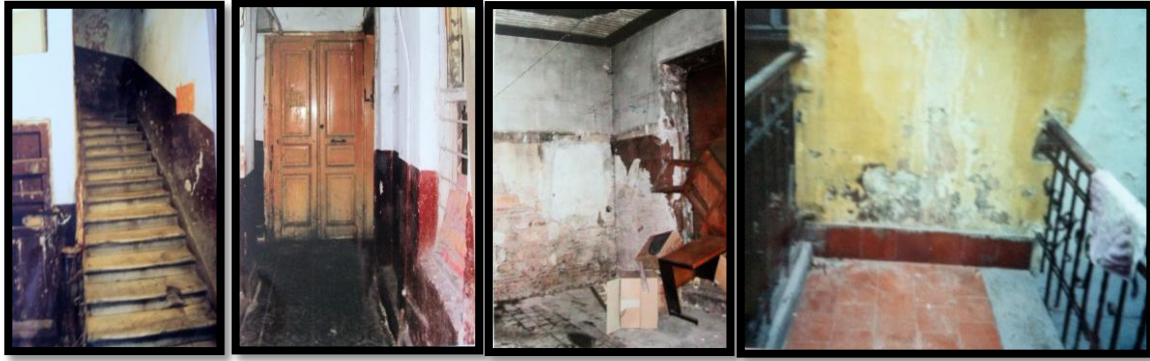
**Şekil 10.** Yapının yeniden işlevlendirme öncesi malzeme detayları [4]

edilmektedir. Zemin katta bulunan depo olarak isimlendirilmiş diğer mekanların zemin döşemesi karo mozaik, duvarları sıva, tavanı ise ahşap kaplamadır. Zemin katta başlayan ve yapının ana düşey dolaşımını sağlayan merdivenler taş üzeri mermer kaplamadır (Şekil 10.). Birinci kat ve tip katlarda bulunan konutların genel olarak oda ve salonlarının zemin döşemeleri ahşap, duvarları ve tavanları da sıvadır. Yine bu dairelerin mutfak ve banyolarının zeminleri seramik, duvar ve tavanları da sıva olarak belirtilmiştir. Yapıda kullanılan seramik çeşitleri karo çini, sıralı dizilmiş beyaz seramik ve şaşırtmalı döşenmiş, kiremit rengi kare şeklindeki seramiklerden oluşmaktadır.

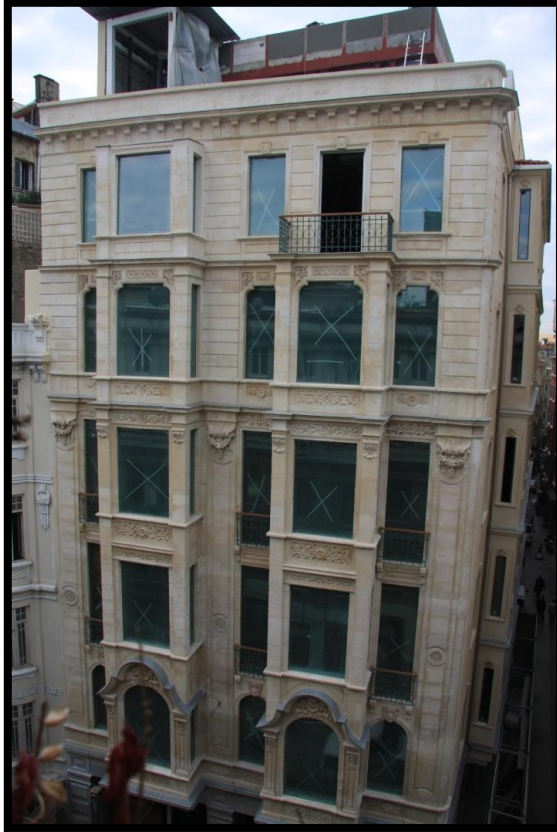
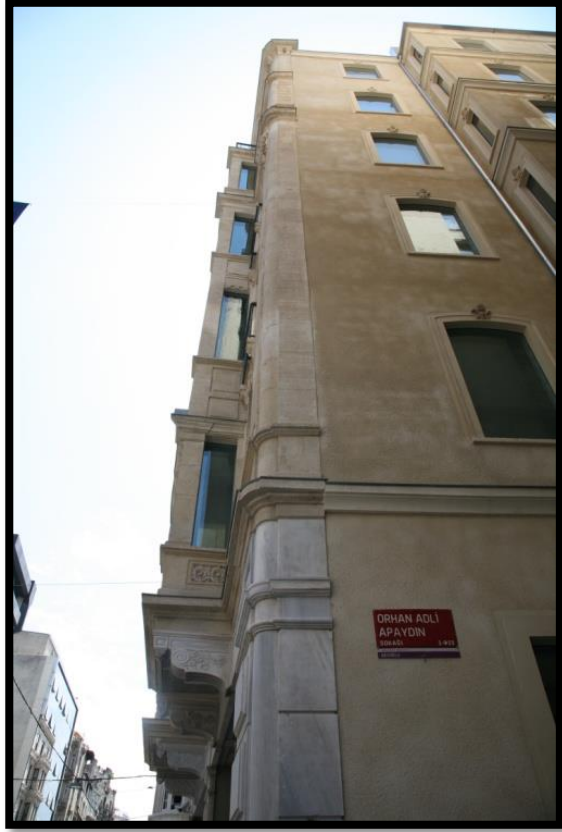
**Şekil 15.** Yapının yeniden işlevlendirme sonrası ön ve yan cepheleri [2]

Yapının cepheleri yeniden işlevlendirme öncesi dış cephe özelliklerine sadık kalınarak yenilenmiştir. Ancak her iki cephenin günümüze uyarlanma şekli farklı olmuştur. Ön cephe, restore edilerek günümüze taşınmıştır. Yan cephe ise yıkılarak aslına uygun bir şekilde yeniden inşaa edilmiştir (Şekil 15.). Zemin katta bulunan ana giriş, İstiklal Caddesi üzerinden yerden tavana kadar camdan olan çift kanatlı kapı ile sağlanmıştır. Cephelerin önemli bir görsel elemanı olan pencere ve kasalar günümüz teknolojisine yenilenmiştir. Cephe pencerelerinin çoğu kör kasa olarak imal edilmiştir. Montaj aşamalarında, kör kasalar önce yerleştirilmiş, sonrasında, eski halindeki görünümüne benzemesi için ahşap çıtalarla cam üzerine desen verilmiştir. Bu desen, pencereye açıliyormuş havası vermiştir. Ahşap çıtaların uygulaması, camın dış kısmından yapılmıştır. Kör kasalar çoğunlukta olmasına rağmen, yeni yapıda açılır pencereler de bulunmaktadır. Açılır pencereler, cephenin genişlediği kısa kenarlarda ve terasta bulunmaktadır. terastaki pencereler, yarı açık bir mekana açılmaktadır. Cephede bulunan açılır kapı doğramaları ise iki tanedir. Bunlardan ilki, yan cephede bulunan çift kanatlı kapıdır. Bu kapıyı diğerlerinden ayıran önemli bir özelliği vardır. Bu kapı, binanın yeniden işlevlendirme öncesi halinden kalmıştır. Eskimiş ve kullanılmaz durumdaki bu kapı, onarılarak yeni binada kullanılmıştır. İkinci açılabilir kapı ise ön cephenin beşinci katında bulunmaktadır ve yapının balkonuna açılmaktadır. Bu kapı, ön cephedeki diğer doğramalar gibi yeniden yapılmıştır.

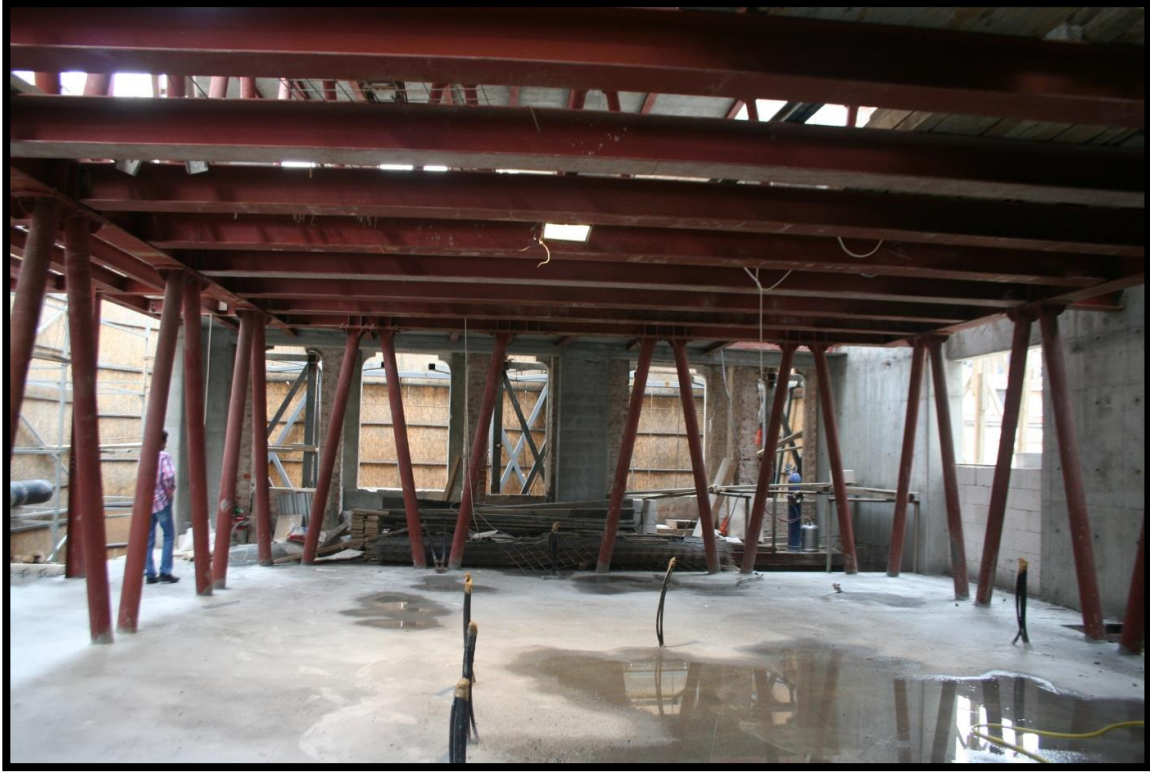
**Şekil 17.** Yapının yeniden işlevlendirme sonrası taşıyıcı sistem detayı [2]

Yapının yataydaki taşıyıcı sistemi bodrum katta betonarme döşemelerden zemin üstü katlarda ise kompozit döşemelerden oluşmaktadır. Çelik I profillerden oluşan taşıyıcı iskeletin üzerine belli bir açıklıkta yük taşıma kapasitesine sahip çelik trapez levhalar yerleştirilmiştir. Bu trapez levhaların üzerine hasır çelik donatı yerleştirilerek beton dökülmüştür. Böylece üzerine mekanın gerekliliklerine göre her türlü kaplama uygulaması yapılabilecek bir yüzey elde edilmiştir.

Yapının yeniden işlevlendirme öncesi taşıyıcı sistemi tasarlanırken eski yapının dış cephelerine zarar vermeden gerçekleştirilebilecek bir taşıyıcı sistem uygulaması seçilmesine özen gösterilmiştir. Buna ek olarak sismik açıdan riskli bir bölgede bulunan yapının yeterli yanal dirence sahip olabilmesi için diyagonal çelik bir çerçeve tercih edilmiştir. Bir diğer tasarım kriteri de birbirini takip eden kat planlarından oluşan eski yapının aksine BME yapısının yatayda ve düşeyde esneklik gerektiren mekan gereksinimleridir. Bu şekildeki bir esnekliğe ancak çelik taşıyıcı sistem kullanılarak ulaşılmıştır. Ancak korunan ön cephenin yığma yapısı ve yan yapılarla etkileşim de göz

önüne alınarak yapı çeperlerinde çoğunlukla perdelerden oluşan betonarme bir sistem tercihi yapılmıştır. Bu betonarme boşluklu perde sistemi hem ön cepheye dik yönde bir dayanım kazandırmakta hem de çelik iskelete yanal dayanım vererek bu sistemde kullanılan kesitlerin mümkün olduğu kadar küçülebilmesine olanak vermektedir (Şekil 17.). Özellikle diyagonal çelik iskeletin düşey elemanlarında dikkat çeken nispeten küçük kesitler dış görünümünün aksine yapıya hafif ve esnek bir mimari iç mekan kazandırmaktadır.

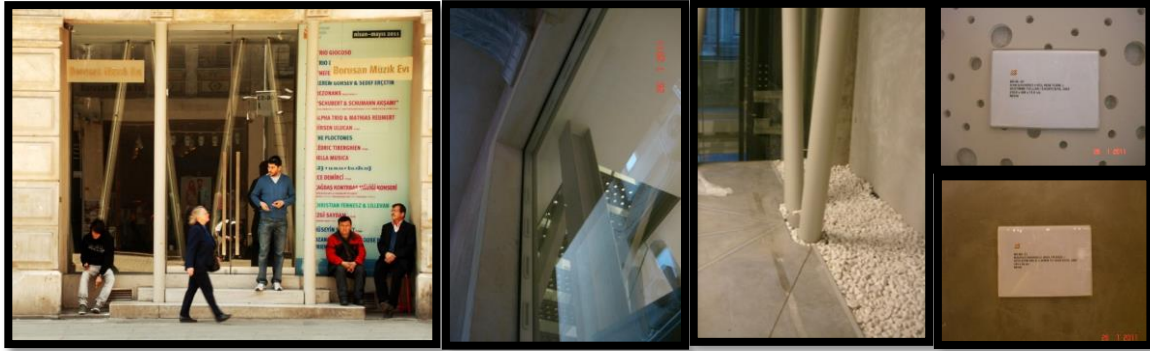
Zemin katta, daimi serginin bulunduğu alanın yer kaplaması beton görünümlü epoksidir. Ayrıca zeminde, duvar ile kolon arasında kalan kısımlara dekoratif çakıl taşı yerleştirilmiştir. Tavan, alçı panel asma tavanıdır. Bu tavan diğer kat tavanlarından farklıdır çünkü zemin katın asma tavanı aslında kalıcı sanat eserlerinden bir tanesidir.

Zemin katın yapay aydınlatmasında, Christian Partos tarafından 2009 senesinde yapılmış, 100m<sup>2</sup> lik alanı kaplayan ELO (Örümcek Işıklar-SpiderLights) isimli sanat eseri bulunmaktadır. Bu sanat eserinin aydınlatmasına katkıda bulunan sıva altı downlight armatürler bulunmaktadır. Zemin katın yapay aydınlatmasına katkı sağlayan ışık kaynaklarından bir diğeri, Maurizio Nannucci'nin 2008 yılında yapmış olduğu Gözlerini Dinle (Listen to your Eyes) isimli sanat eseridir. Bu neon aydınlatmanın boyutları, 364x26 cm dir. Aydınlatma amaçlı yapılmamış ancak mekana yapay ışık veren bir diğere sanat ederi, Ivan Navarro tarafından 2005 yılında tasarlanmış, Kestirme Yollar (Shortcuts) eseridir. Bu sanat ederinin boyutları 218.5x406x11.5 cm lik bir yer kaplamakta ve ışık kaynağı olarak Neon kullanılmaktadır. Aydınlatma amaçlı yapılmamış ancak içindeki neon lambalardan ötürü karanlıkta yapay ışık kaynağı olarak bahsedilebilecek zemin kattaki son sanat eseri, Brigitte Kowanz'a ait 2007 tarihli Sonsuzluğa Doğru (Ad Infinitum) eseridir. Eser, neon ve aynadan oluşmaktadır. Boyutları, 112x185x150 cm dir. Yeni zemin katın duvarlarında, dağınık delikli akustik alçı panel ve zemin uygulamasıyla uyum içinde olan brüt beton görünümlü uygulama vardır (Şekil 18.).

**Şekil 18.** Yapının yeniden işlevlendirme sonrası zemin kat malzeme detayları [5]

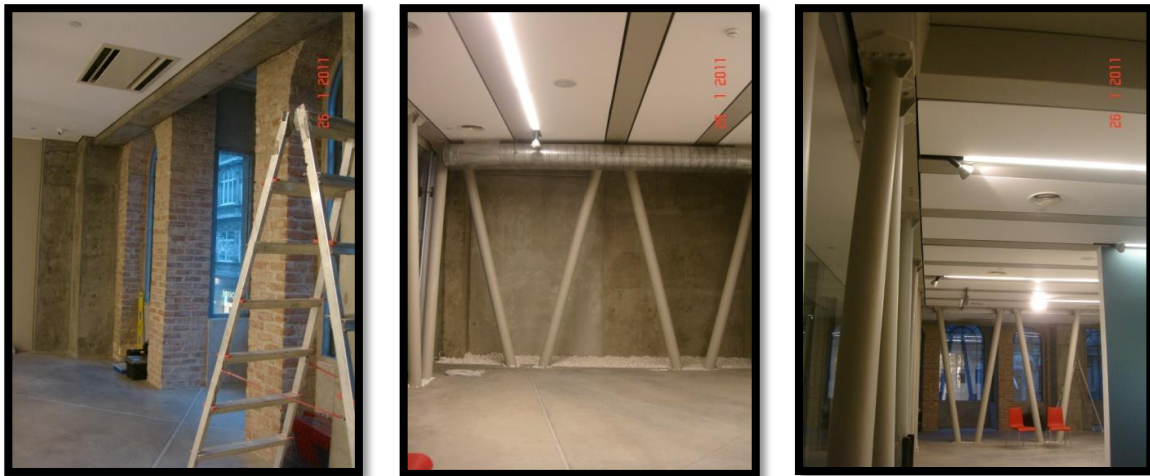
Birinci kat, yer malzemesi olarak yine beton görünümlü epoksi kullanılmıştır. Zeminde kolon diplerine ve kolon ile duvar arasında kalan kısımlara dekoratif çakıl taşı yerleştirilmiştir. Ön cephe iç duvarında, eski haline sadık kalınarak yenilenmiş olan, tuğla görünümlü doğal kaplama yer almaktadır. Pencereless yan cephe duvarları, dağınık delikli akustik alçı paneldir, Penceresiz ve komşu binaya bitişik olan duvar ise brüt beton görünümlü uygulama ile kaplıdır. Tavan beyaz renk asma tavandır. Birinci katın yapay aydınlatması, bu asma tavan içine gömülü beyaz floresan ile sağlanmaktadır (Şekil 19.).

**Şekil 19.** Yapının yeniden işlevlendirme sonrası birinci kat malzeme detayları [5]

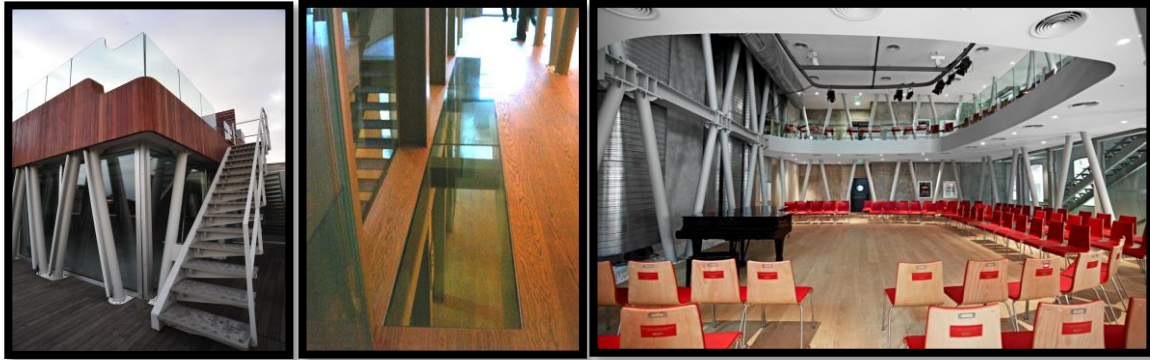
Yapının genelinde endüstriyel malzemelerin moderniteyi temsil eden görece soğuk dili ahşap ve kumaşların sıcaklığı arasında bir denge gözetilmiş, yerinde canlı renklerin kullanımı ile iç mekana fonksiyonların ve müziğin gerektirdiği bir canlılık kazandırılmıştır. Hem yeniden işlevlendirmenin gerektirdiği konstrüksiyon tekniklerinin sonucu olarak hem de bilinçli tasarım seçimleri sonucunda yapının mekanik ve elektrik tesisatlarına ait elemanlar da pek çok yerde iç mekandan algılanacak şekilde kullanılmıştır. Bu kullanım endüstriyel malzeme kullanımı ile de birleşerek yapının modern zamanların müzik üretim atölyesi olduğu fikri vurgulanmıştır. İkinci, üçüncü ve dördüncü katların zemin döşemeleri suya dayanıklı masif ahşap parkedir. Duvarlarda birinci kat ile aynı malzemeler kullanılmıştır. Bu elemanlara ek olarak özellikle katlar arası ulaşımı sağlayan merdiven boşluklarına komşu bölgelerde zeminde yırtıklar açılmış, yapının çelik iskeletinin esnekliği sayesinde açılabilen bu yırtıklar temperli camla kaplanarak hem üzerinde insan yürüyebilen hem de katlar arası görsel iletişim kurulmasını sağlayan yatay iç pencerelere dönüşmüştür. Yapının terasında ise dış mekan olmasına rağmen suya dayanıklı ahşap malzemeler tercih edilmiş, çelik iskelet ve camın soğukluğu ahşap ile yumuşatılmıştır. Bu bölgede yeşil peyzaj elemanlarının da kullanımıyla gizli, kalabalık ve gürültüden uzak bir teras bahçesi oluşturulmuştur (Şekil 20.).

**Şekil 20.** Yapının yeniden işlevlendirme sonrası üst kat ve teras malzeme detayları [2]
