## Yeniden İşlevlendirilen Tarihi Hanların Teknolojik Sürdürülebilirlik ile Entegrasyonu: Liman Han Örneği\*

**Mina Uzun**

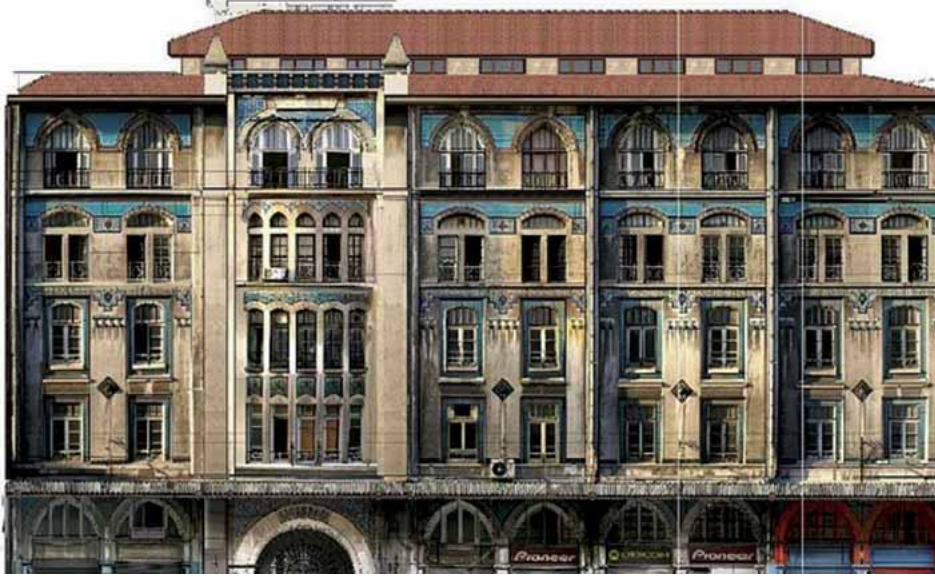
Resim 1. Liman Han Ana Giriş Cephe (Kültür Envanteri, t.y.)

Caddeye bakan giriş cephesinde çini bezemenin yoğunlaştığı görülür. Giriş cephesi silmelerle beş bölüme ayrılmıştır. Giriş cephesinin yuvarlatılarak dışa taşırılan bölümü, her katta ayrı biçim ve süslemesiyle beşiz pencerelerle vurgulanmıştır. Basık ve geniş iki sütun üzerine oturan yuvarlak kemerli bir girişi vardır. Geniş sütunların gövdesinde çini kabalar ve başlığında mermere monte edilmiş çiniler bulunmaktadır. Yapının zemindeki iki katı geniş bir saçakla dükkanlar için ayrılmıştır. Pencere sistemi, Birinci Ulusal Mimarlık yapılarında da gözlemlendiği gibi her katta farklılık göstermektedir. İlk kat dikdörtgen açıklıklı, 2. kat basık kemerli, 3. kat basık kemerli ve en üst kat sivri kemerli olarak sonlanmıştır. Pencere kemer köşelerinde çini bezemeler kullanılmıştır.
