Kayseri'deki Osmanlı Son Dönem Sıbyan-İptidai Mekteplerinden Bir Örnek: Barbaros İptidai Mektebi, 1908-1910

A Case Study of Latest Ottoman Sıbyan-İptidai Mektepleri (Primary School Buildings) in Kayseri: Barbaros İptidai Mektebi, 1908-1910

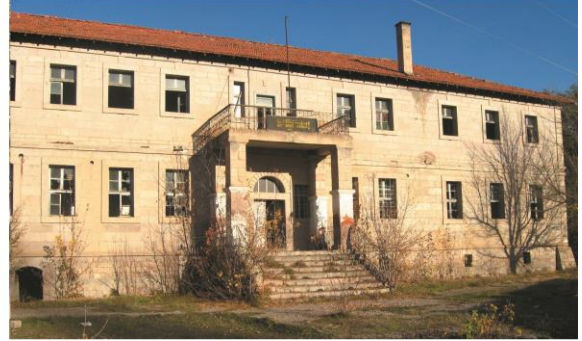
Şekil 1. Gesi İlkokulu Zemin Kat Planı (Melikgazi Belediyesi Arşivi)- Görünüşü. (Filiz Sönmez Arşivi, 2008).

İlkokul, Kayseri ili, Gesi Köyü, Orta Mahallede bulunmakta ve günümüze kullanılmamaktadır. İlkokulun zemin katı, giriş revağı üzerinde yazıldığı üzere, 1908

yılında inşa edilmiştir. Birinci katı ise, zemin kata simetrik olarak, 1952 yılında ilave edilmiştir. Kuzey-güney doğrultusunda uzanan koridora bağlı birimlerden oluşan yapı, dikdörtgen plan şemasına sahiptir. Yapının tamamı kesme yonu taş malzeme kullanılarak inşa edilmiştir. Cephelerinde, kat ayrımı yapan silmeler ve taş söveli ahşap giyotin pencere kullanılmıştır (Özbek, 2010-b: 369; Uzaslan, 2018: 14) (Şekil 1).

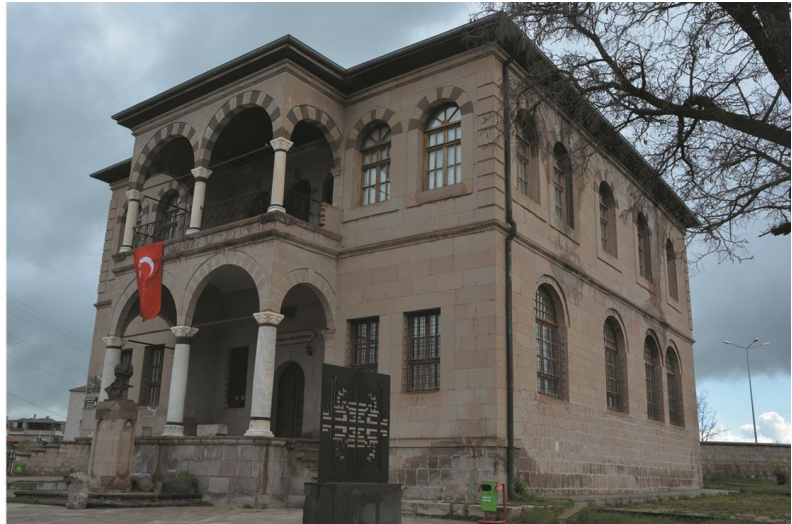
Şekil 2. Ağırnas İttihat ve Terakki Mektebi Zemin Kat Planı (Özbek 2008-a: 371)- Görünüşü (Melikgazi Belediyesi Arşivi).

Kayseri ili, Melikgazi ilçesi, Ağırnas Mahallesinde bulunan yapının kitabesi bulunmamaktadır. Ancak yapılan Kayseri eğitim tarihi araştırmalarına göre, bu yapının 1911 yılında Mustafa Ağırnaslı tarafından yaptırıldığı belirlenmiştir (Kars, 1996: 190). Günümüzde belediye binası olarak kullanılmaktadır. Zemin ve birinci kat planı simetrik. Girişi batı cephesinde bulunan bu yapı, güney kuzey doğrultusunda uzanmaktadır. Girişte bulunan revak, birinci katta tekrarlanarak, üç mermer sütun üzerine yerleşen yuvarlak kemerle oluşturulmuştur. Cephede kat ayrımını belirten taş silme kullanılmıştır. Zemin katta, dikdörtgen ve yuvarlak kemerli pencereler kullanılmış; birinci katta ise sadece yuvarlak kemerli pencereler kullanılmıştır. Ayrıca yapının birinci katında kemer örgüsü, iki renkli olarak uygulanmıştır (Özbek, 2009: 35-36; Uzaslan, 2018: 14) (Şekil 2).

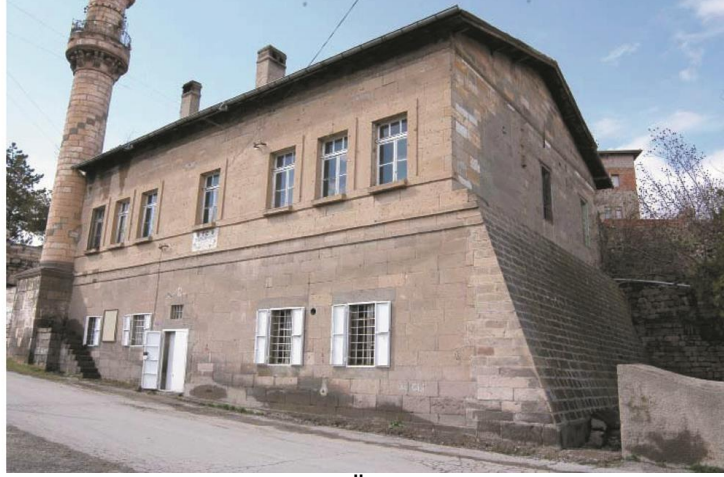
Şekil 3. Tavlusun Köyü Mektebi Planı- Görünüşü (Özbek, 2008-c: 368-370).

Kayseri ili, Melikgazi ilçesi, Tavlusun Mahallesinde bulunan okul, 1909 yılında cami yapısının üst katı olarak inşa edilmiştir. Yapı doğu-batı doğrultusunda bulunan koridora bağlı birimlerden oluşmaktadır. Dikdörtgen plan şemasına sahiptir. Kesme taş malzeme

ile inşa edilen bu yapının cephesinde, taş söveli dikdörtgen pencere kullanılmıştır (Özbek, 2008-c: 368-370) (Şekil 3).

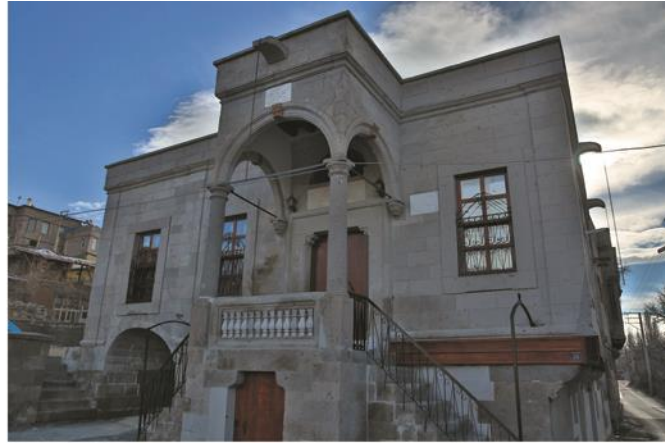
Şekil 4. Germir İptidai Mektebi Zemin Kat Planı (Özbek 2008-b: 376)- Görünüşü (Melikgazi Belediyesi Arşivi).

Kayseri ili, Kocasinan ilçesi, Germir Mahallesinde yer alan yapı, günümüzde müze ve kütüphane olarak kullanılmaktadır. Kitabesinde yapının 1911 yılında yapılmış olduğu görülmektedir. İki katlı olarak inşa edilen bu yapı bodrum kat ve zemin kattan oluşmaktadır. Girişinde revak bulunan yapı, Ağırnas İttihat ve Terakki Mektebi'nden farklı olarak, iki sütun üzerine yerleşen yuvarlak kemerden oluşmaktadır. Okul kesme taş kullanılarak inşa edilmiştir. Tavan ve döşemelerinde ahşap kullanılmıştır. Cephe kat ayırımını belirten taş silme ve zemin katında dikdörtgen pencereler bulunmaktadır (Özbek, 2010-a: 356-357; Uzaslan, 2018: 15) (Şekil 4).

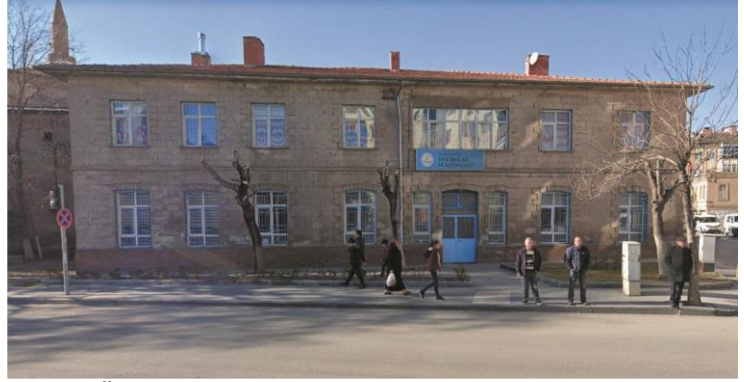
Şekil 5. İstiklal İlkokulu Zemin Kat Planı (Özbek, 2013: 365; Uzaslan, 2009: 259)– Görünüşü (Google Earth).

Kayseri ili, Develi ilçe merkezinde, Cumhuriyet Caddesi üzerinde yer alan yapı, 1757 yılında Surp Toros Ermeni Kilisesi'nin kuzeydoğu köşesine bitişik olarak inşa edilmiştir. Günümüzde halen ilkokul olarak kullanılmaktadır. Yapıya birinci kat, zemin kata simetrik olarak, 1961 yılında ilave edilmiştir. Dikdörtgen plan şemasına sahip olan okulda, derslikler ve diğer mekanlar "T plan" şemasındaki koridora açılmaktadır. Yapı kesme taş kullanılarak inşa edilmiştir. Cephe kat ayırımını belirten taş silme ve dikdörtgen pencereler bulunmaktadır. 1961 yılında birinci katın inşasından sonra, üst örtüsü eklenmiştir (Özbek, 2013: 365; Metin Göksu, 2017: 89; Uzaslan, 2018: 15) (Şekil 5).

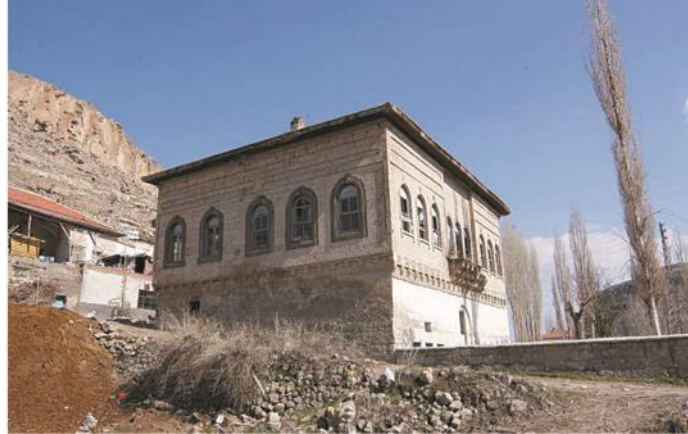
Şekil 6. Yeşilhisar İlçesi Başköy Mektebi planı ve görünüşü.
(Özbek, 2008-d: 1312-1313)

Kayseri ili, Yeşilhisar ilçesi Başköy’de bulunan yapı, günümüzde kullanılmamaktadır. Yapı, 1913 yılında bodrum kat üzerine tek kat olarak inşa edilmiştir. Yapıya ait orijinal kitabe bulunmamasına rağmen, 1913 tarihli bir kitabe kapının üzerine sonradan eklenmiştir. Zemin katı, doğu-batı aksı üzerinde bulunan hole bağlı dört birimden oluşmaktadır. Cephede, zemin katta yuvarlak kemerli pencereler kullanılırken, bodrum katta pencere bulunmamaktadır. Diğer yapılardan farklı olarak kat ayrımı, kuzey ve batı cephelerde mukarnas benzeri küçük nişlerle sağlanmıştır (Özbek, 2008-d: 1312) (Şekil 6).

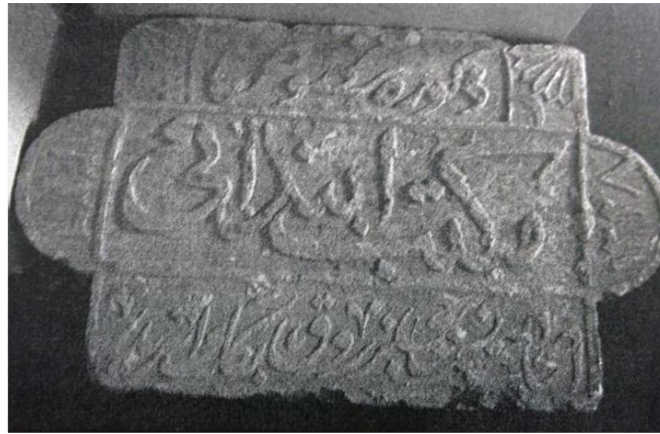
Şekil 7. Barbaros İptidai Mektebi'ne ait olduğu düşünülen kitabe (Gündoğan, 2015: 84 ve 385). "Transkripsiyon: Zükûra Mahsûs (Erkeklere mahsus) Mekteb-i İbtidâ'î (İlkokul), Aslihâdan Hâcı Bekir Beğîñ ...leridir."

Barbaros İptidai Mektebi de Osmanlı'nın son dönemlerindeki Anadolu'daki imar hareketlerini yansıtan önemli bir örnektir. Yapının inşa kitabesi bulunmamakla birlikte Kayseri Özel İdare binasında bulunmakta olan kitabenin, bu okuldan başka ilçe merkezde daha eski bir okul bulunmadığı için bu yapıya ait olduğu düşünülmektedir. Bu kitabeden okulun inşasına H.1326/M.1908 yılında başlanıp H. 1328/M.1910 yılında tamamlandığı (Denktaş, 2000: 87) ve Zükûra Mahsûs (erkeklere mahsus) "mekteb-i iptidai" olarak, Aslihâdan Hâcı Bekir (Sâlih insanlardan Hacı Bekir ... Beyin) tarafından inşa edildiği anlaşılmaktadır (Özbek, 2011: 123). "Mekteb-i İptidai" Osmanlı'da Maarif Nezareti'ne bağlı Sıbyan Mektep'lerine (günümüz ilkokul dengi) verilen isimdir (Şekil 7).

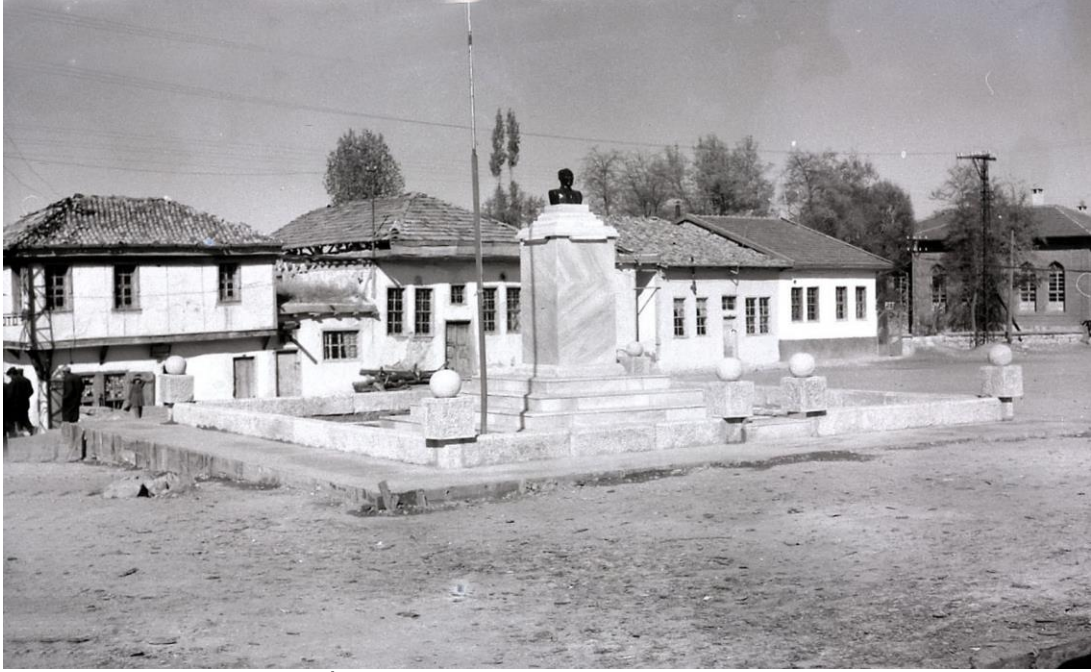
Şekil 8. Barbaros İptidai Mektebi'nin Hükümet Meydanı'ndan çekilmiş eski bir fotoğrafı (Foto Peker Arşivi).

1950'li yıllarda yapı Pratik Kız Sanat Okulu olarak hizmet vermiştir. 1990 yıllarda ise ilkokul, günümüz de ise Pınarbaşı İlçe Milli Eğitim Müdürlüğü olarak kullanılmaktadır (Şekil 8, 9).

çevresinde Osmanlı'nın son dönemlerinde inşa edilen Yeni-Aziziye Cami (1912), Mehmet Ali Bey Cami (1889), Yeni Hamam (20 yy.ın ilk çeyreği) ve Eski Hamam (19. yy. üçüncü çeyreği) bulunmaktadır. Ayrıca okul çevresinde Domaniç evi ve Dinçaslan Evi gibi tescilli konut yapıları bulunmaktadır (Şekil 8). Barbaros İptidai Mektebi yapıldığı dönemde ilçenin Güneybatı bölgesinde yeni yerleşim alanlarının oluşması için bir odak oluşturmuştur. Ayrıca 1910'dan bu yana aktif olarak eğitim yapısı olarak işlevlendirilmesi ve yapıldığı döneminin mimari özelliklerini yansıtmaları nedeniyle kentsel bellekte önemli bir yere sahiptir (Şekil 10, 11).

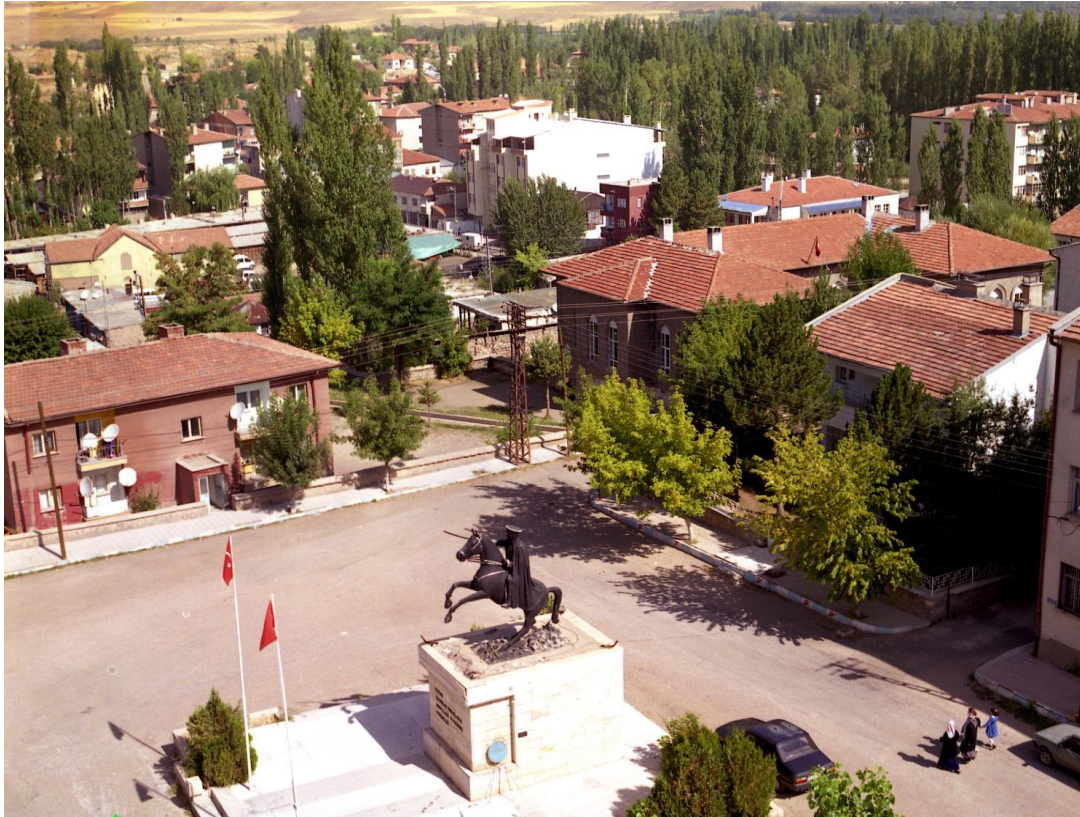
Şekil 9. Barbaros İptidai Mektebi'nin eski bir fotoğrafı, 1999 (Foto Peker Arşivi).

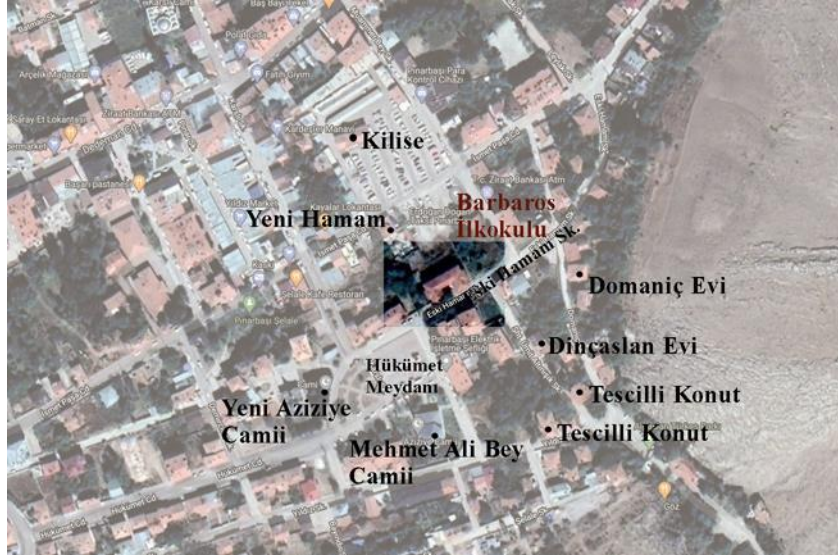
Şekil 10. Barbaros İptidai Mektebi ve çevresindeki tescilli yapıların konumu (URL 1).

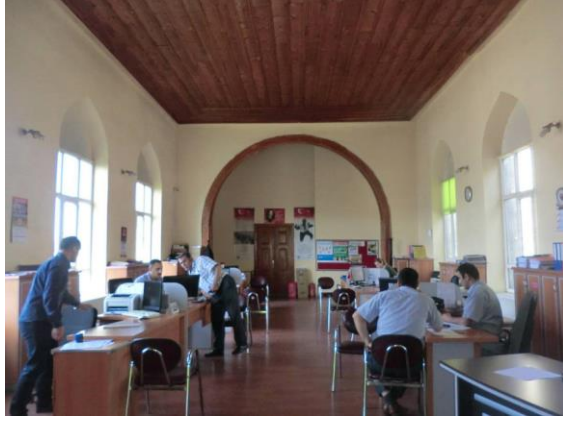
Şekil 15. Merkezdeki mekan, 2016.

Zemin katta altı adet sınıf işleviyle tasarlanmış mekan ve büyük bir salon yer almaktadır. Salonun plan şemasının tam ortasında yer alır. Salonun batı ve doğusundaki ince uzun formlu koridorlar üzerinde ise üçer adet dikdörtgen formlu mekan sıralanmaktadır (Şekil 12, 15, 16).

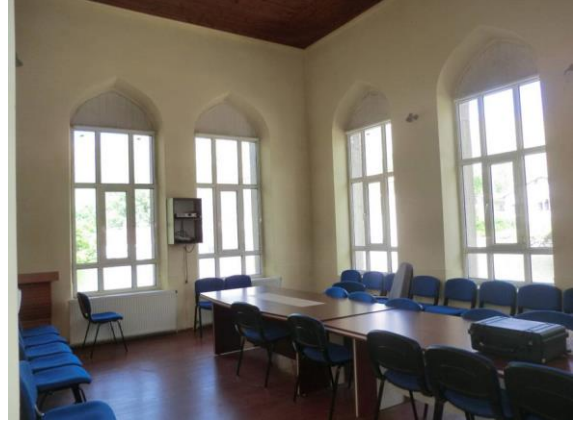
Şekil 16. Güneydoğu yönündeki oda, 2016

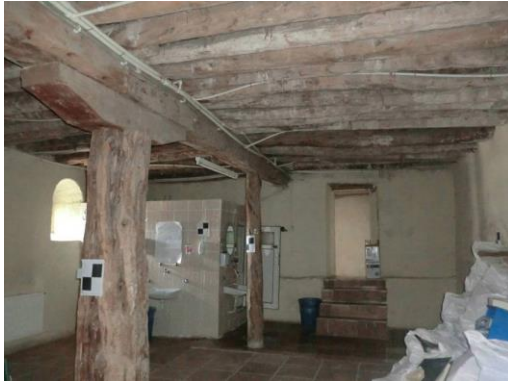
Şekil 17. Bodrum kat, 2016

Bodrum katta, merdiven holdünden depo olarak kullanılan ana mekana geçilmektedir. Depo bölümü holden dört basamak aşağıdadır. Mekanın doğu duvarına bitişik biri bayanların, biri bayların kullanımı için yapılmış iki adet WC (tuvalet) bulunmaktadır. Tuvaletlerin lavaboları iç bölme dışındadır. Mekanın tam ortasında üç adet ahşap dikme yer almaktadır. Dikmelerin üzerinde hezan kirişi yer almaktadır. Tavan ahşap kirişleme olup, zemin kat bu ahşap konstrüksiyon üzerine oturmaktadır. Mekanın batı duvarı üzerindeki kemerli geçitle içerisinden ahşap konstrüksiyon direkleri bulunan mekanlara geçilmektedir. Bodrum katta depo haricinde diğer mekanlar kullanılmamaktadır. Yapının kuzeybatı duvarına sonradan eklenen mekan kömürlük olarak kullanılmıştır (Şekil 13, 14, 17, 18).

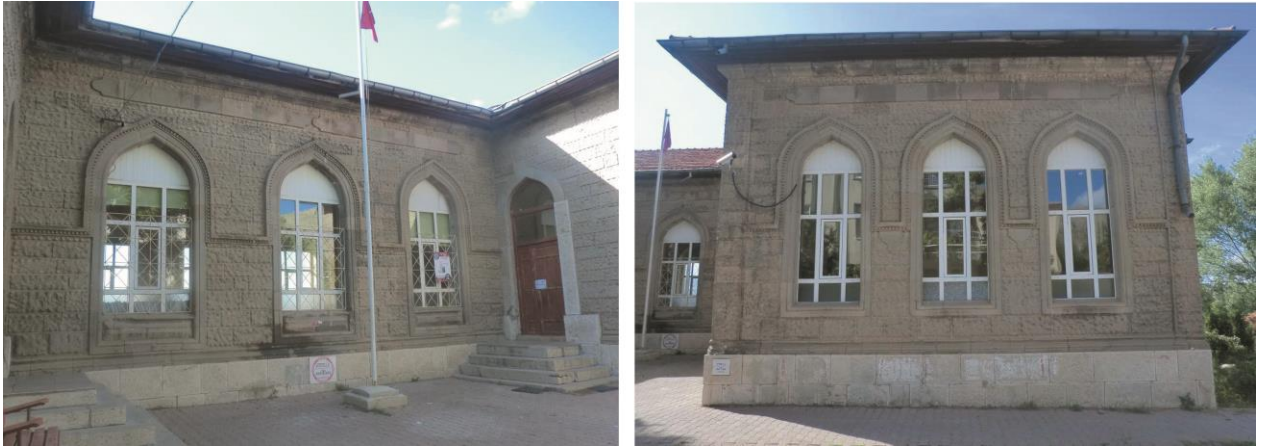
Şekil 20. Barbaros İptidai Mektebinin güney (giriş) cephesi fotoğrafları (Eda Tavacıgil Arşivi).

Ön güney cephenin merkezinde bir giriş avlusu yer almaktadır. Üzeri kemerli formda camekanlı ahşap çift kanatlı giriş kapıları simetrik olarak solda ve sağda yer almakta olup, bu kapılar giriş avlusuna açılmaktadır. Bu iki adet kapı açıklığı, cephe düzenlemesinde neo-klasik üslubu yansıtan pencere açıklıkları ile aynı tasarlanmış olup sivri kemerlidir. Her iki giriş kapısına da dört adet taş basamakla çıkılmaktadır (Şekil 19, 20).

Ön cephenin sol kolu üzerinde üç adet, orta bölümde üç adet, sağ kol üzerinde üç adet olmak üzere ön cephede toplam dokuz adet kemerli formda pencere yer almaktadır. Pencere doğramaları pvc olup özgün değildir. Pencereler taş sövelerle çevrilidir. Ayrıca pencerelerin üst kısmını dönecek şekilde kademeli kat silmesi mevcuttur. Ön cephe yapının en bezemeli cephesidir. Cephe duvarlarında köşe taşları, cepheden hafif çıkıntı yapacak şekilde düzenlenmiştir (Şekil 19, 20).

Ön cephenin su basman seviyesi beyaz iri kesme taşlarla örülmüş olup, bu taş sırasının hemen üstünde cephe boyunca kat silmesi dönmetedir. Cephede döneminin özgün mucartalı taş örgüsü kullanılmıştır. Cephe bitişi saçığın hemen altındaki profilli saçak silmesiyle son bulmuştur. Saçak silmesiyle pencere sövesi arasında düzgün taşlarla oluşturulmuş, kenarı motifli alın kabartması yer almaktadır (Şekil 19, 20, 21).

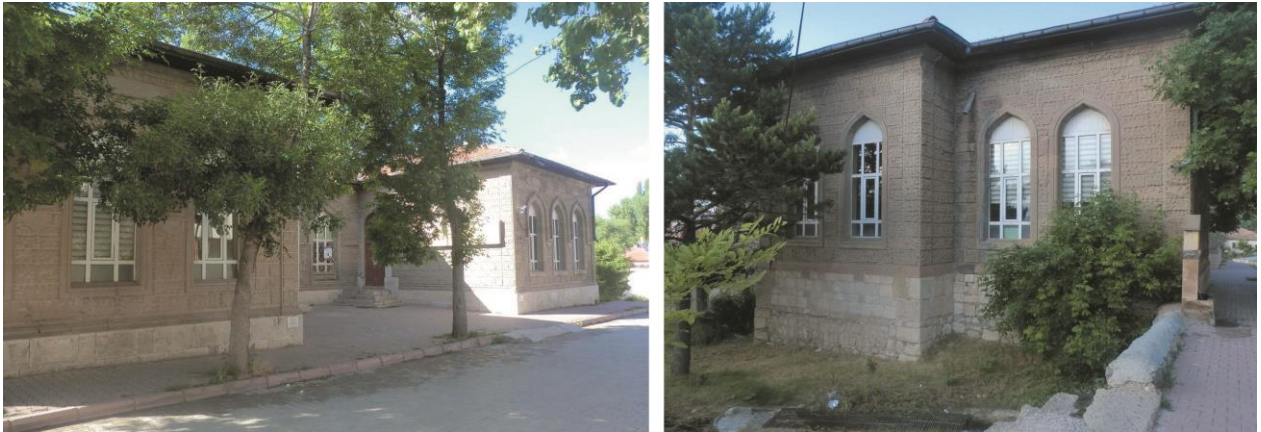
Şekil 21. Barbaros İptidai Mektebinin ön cephe ve batı cephesi fotoğrafları (Y. Mimar Eda Tavacıgil Arşivi).

Batı cephesi de giriş cephesi karakteristiğinde olup cephede üzeri kemer formu pvc doğramalı beş adet pencere bulunmaktadır. Bu cephe yan bahçeye bakmakta olup, subasman kotu ön cepheden daha yüksektir ve subasmanında beyaz kesme taşlar kullanılmıştır. Zemine yakın bölümlerde ise köşeler hariç moloz taş kullanıldığı görülmektedir. Giriş cephesinden farklı olarak, sövelerin üzerindeki desenli kat silmesi ve alın kabartma (çıkabilir) detayı kullanılmamıştır (Şekil 21).

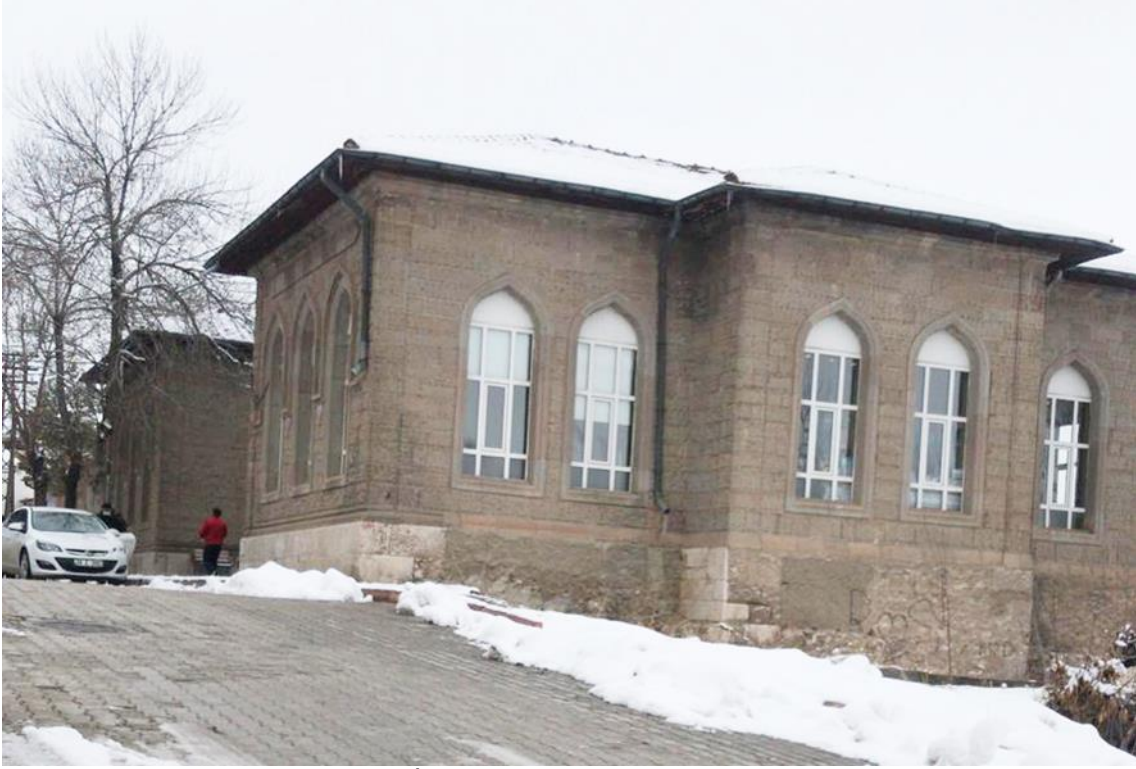
Şekil 22. Barbaros İptidai Mektebinin dođu cephesi fotoğrafları
(Y. Mimar Eda Tavacıgil Arşivi, 2021)

Dođu cephesi, batı cephesinin simetriğinde yer almakta olup, benzer örgü sistemine sahiptir. Bu cephede de beş adet üzeri sivri kemer formlu pvc doğramalı pencere yer almaktadır (Şekil 22).

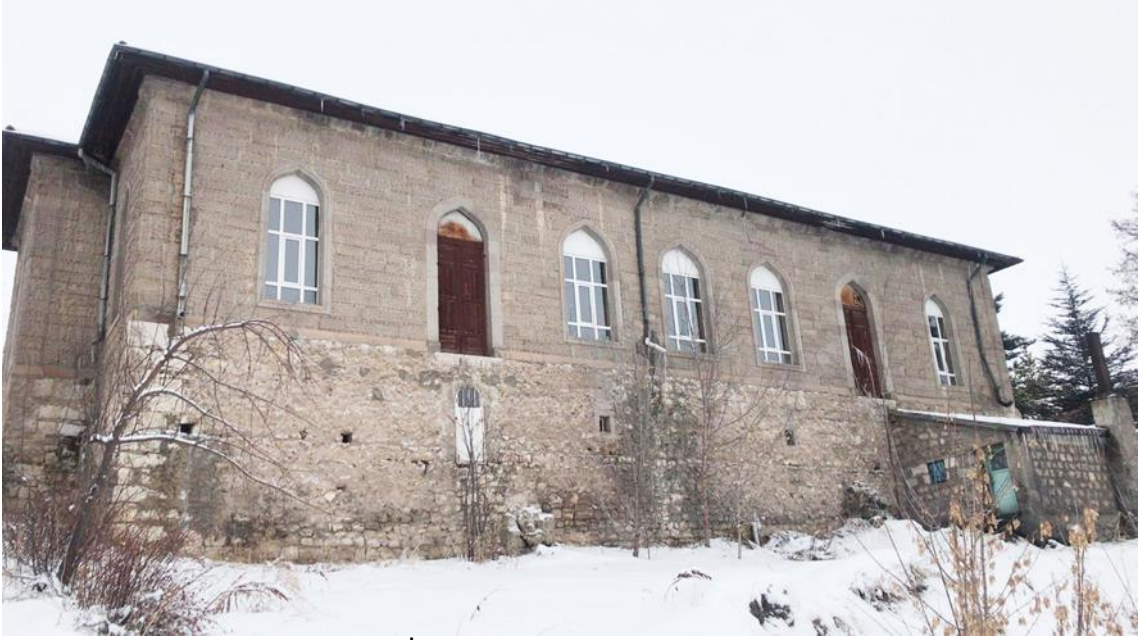
Şekil 23. Barbaros İptidai Mektebinin kuzey cephesi fotoğrafları
(Y. Mimar Eda Tavacıgil Arşivi, 2021).

Kuzey arka cepheden binaya bakıldığında bina iki katlı olarak algılanmaktadır. Bodrum kat ve üst kat arasındaki taş örgü doku farklılığı bu cephede de görülür. Alt katın cephesinde küçük aydınlatma pencereleri ve delikleri yer almaktadır. Ayrıca yapıya sonradan ek olarak yapıldığı anlaşılan bir de kömürlük binası da bu cepheden algılanmaktadır (Şekil 23).

Üst katı alt kattan cephede düzgün kesme taşla oluşturulmuş kat silmesi ayırmaktadır. Üst katta mucartalı taş örgüsü kullanılmıştır. Cephede dört adet üzeri kemer formlu pencere ve iki adet çift kanatlı ahşap kapı bulunmaktadır. Bu kapılar içeriden alçıpan malzemeyle kapatılmıştır. Kapılar üst kotta bulunduğu için kullanılması mümkün değildir. Bu kapıların arka cepheye merdiven yapılması düşüncesiyle yapıldığı varsayılmaktadır (Şekil 23).

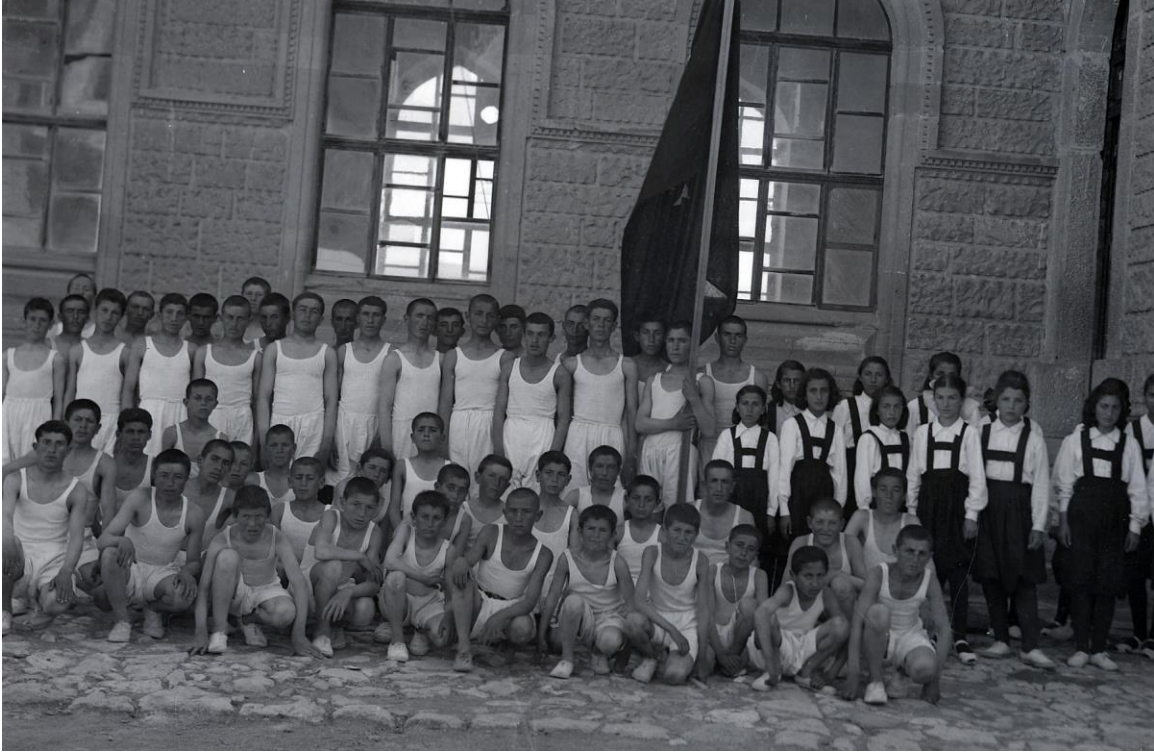
Şekil 26. K.K.V.B.K'unun 38.05-26 dosya numarasında yer alan fotoğraf (Foto Peker Arşivi).

Kayseri Kültür Varlıklarını Koruma Bölge Kurulu'nda 38.05-26 dosya numarasında yer alan eski fotoğraflardan³ da anlaşılacağı üzere yapının özgün halinden günümüze gelene kadar uğramış olduğu en büyük değişiklik pencerelerinde gözlemlenmektedir (Şekil 26).

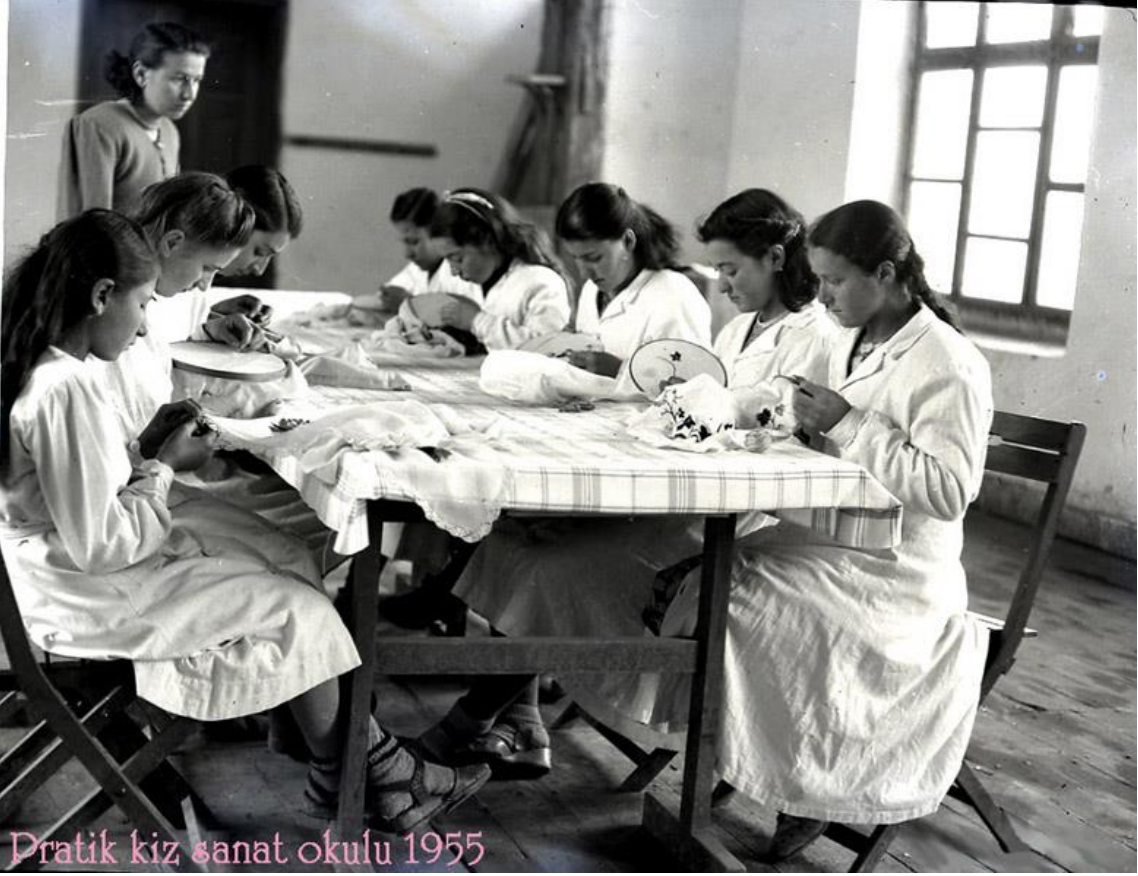
Pratik kız sanat okulu 1955

Şekil 27. K.K.V.B.K'nun 38.05-26 dosya numarasında yer alan 1955 tarihli fotoğraf (Foto Peker Arşivi).

Pratik Kız Sanat Okulu olarak hizmet verdiği 1955 yılına ait fotoğrafta pencere doğramalarının özgün hali ile kullanıldıkları tespit edilmiştir (Şekil 27). 1996 yılına ait fotoğrafta ise daha küçük ebatlı bölüntülerden oluşan demir doğramalı pencereler görülmektedir (Şekil 28, 29). Günümüzde ise pencereler pvc doğramalıdır. Ayrıca 1955 tarihli iç mekân fotoğrafından günümüzde laminant malzeme ile kaplı iç mekan döşemelerinin orjinalinde ahşap rabita olduğu da anlaşılmaktadır (Şekil 27).

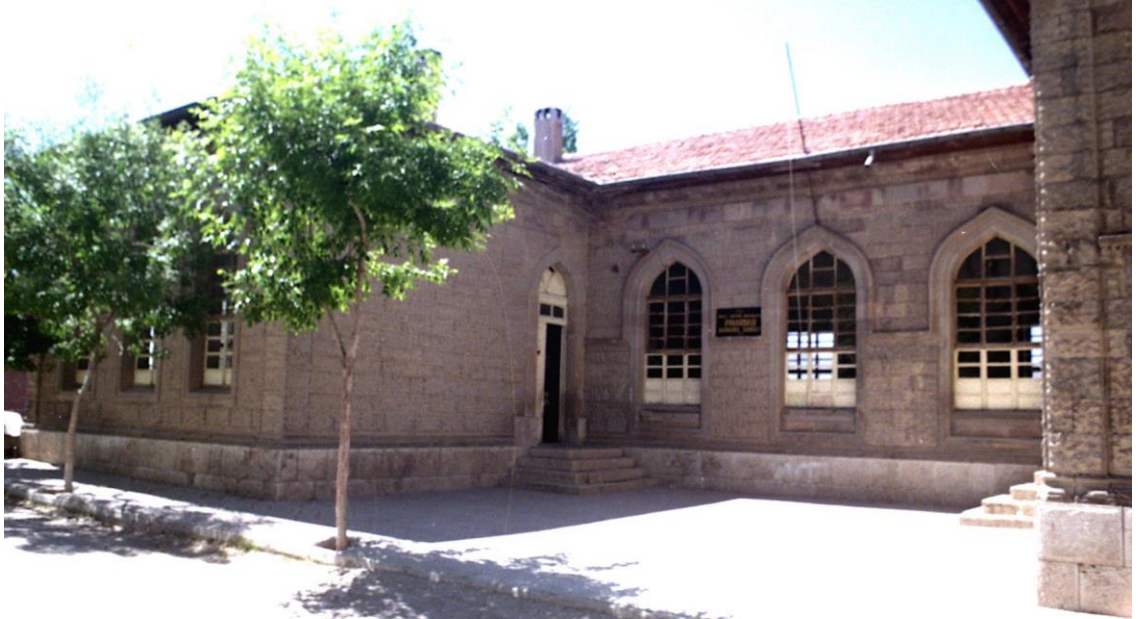
Şekil 28. Yapının ilkokul olarak kullanıldığı 1996 tarihli fotoğraf (Foto Peker Arşivi).

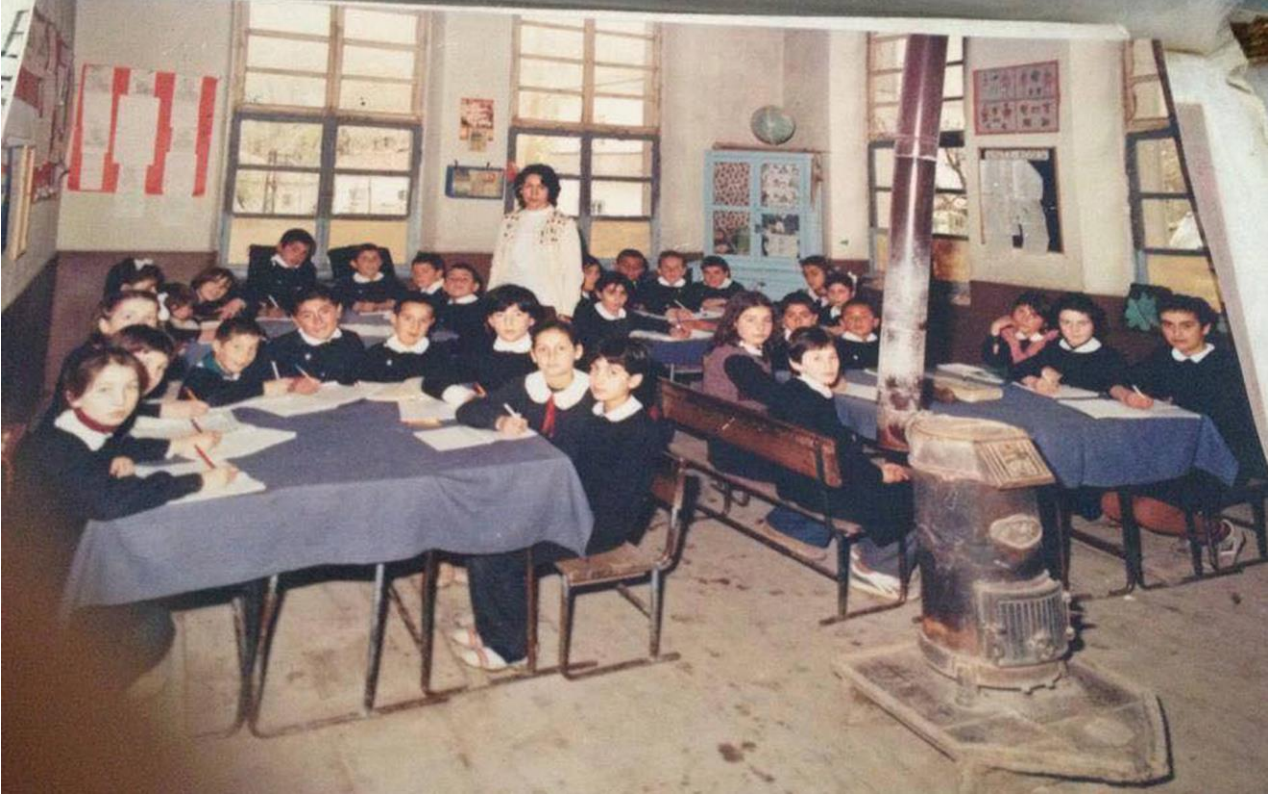
Şekil 29. Yapının ilkokul olarak kullanıldığı dönemden bir iç mekan fotoğrafı (Foto Peker Arşivi).

Barbaros İlkokulu olarak kullanıldığı yıllarda okulda okuyan bir öğrenci olan 1937 doğumlu Recep Çoban ile yapılan görüşmede yapının Ermeni-Rum ustalar tarafından inşa edildiği, yapıda pencereler dışında bir değişikliğin olmadığı, arka cephesinde yer alan iki ahşap kapının eskiden beri var olduğu, kullanıldığı yıllarda açılabilirdiği, önünde herhangi bir balkon veya çıkma olmadığı, burada bir merdivenin de mevcut olmadığı bilgileri edinilmiştir.

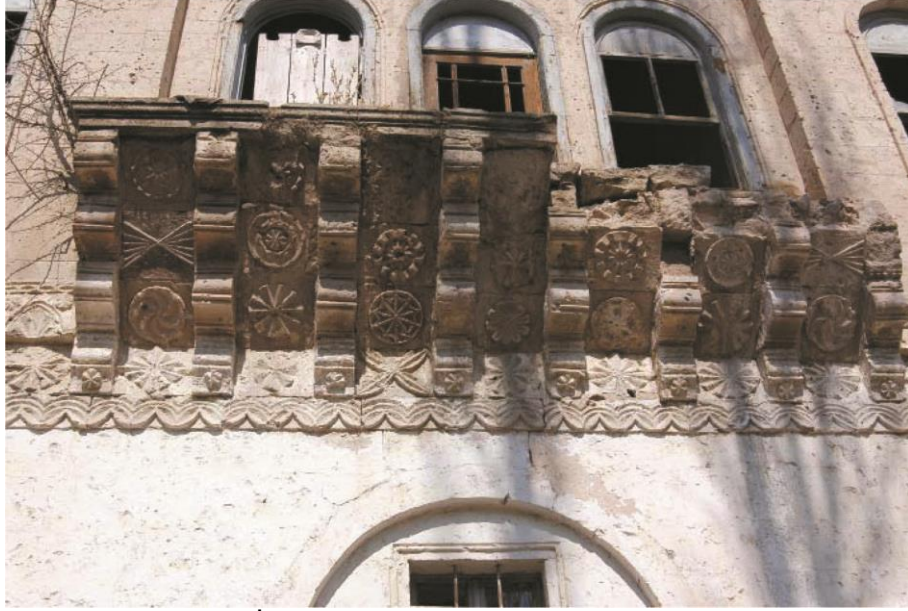
Şekil 30. Yeşilhisar İlçesi Başköy Mektebinin balkonundan bir görünüm (Özbek, 2008-d: 1315)

Üst kotta açılan kapıların mevcut olması yapının kuzey cephesinde bir balkon uygulamasının tasarlanmış olmasını gerektirmektedir. Nitekim yapım yılı Barbaros İptidai Mektebi'nden bir kaç yıl sonra, 1913 olarak belirtilen Yeşilhisar İlçesi Başköy Mektebi gibi yapılarda balkon uygulaması tespit edilmiştir (Özbek, 2008-d: 1312-1313) (Şekil 30).

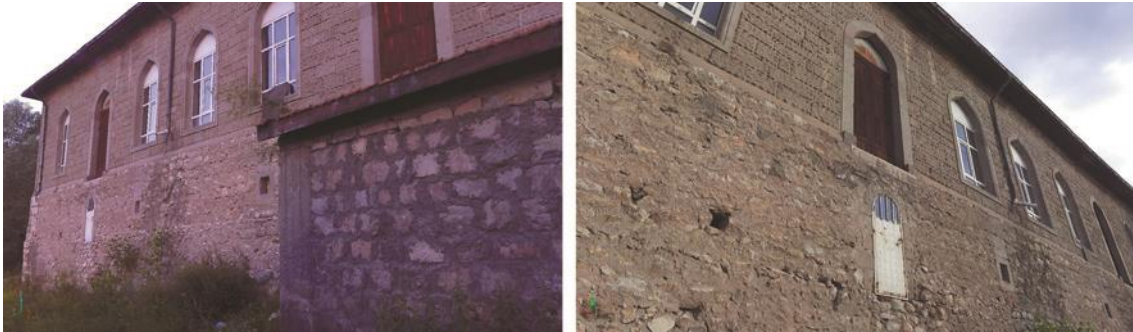
Şekil 31. Kuzey cephedeki kapı açıklığı (Y. Mimar Eda Tavacıgil Arşivi).

Bu durumu destekler bir veri olarak yapının kuzey cephesinde -0.08 ile +0.16 kotları arasında kalan ve balkon uygulamasına denk gelmesi gereken kagir silme ile bu bölgenin dışında kalan kısımdaki taşların renk ve doku olarak farklılık göstermemesi sayılabilir (Şekil 31, 32, 33). Çünkü tasarlanan balkon uygulamasının taşıyıcı sisteminin, yapının beden duvarından konsol olarak çıkacak ahşap taşıyıcı direkler vasıtasıyla sağlanması durumunda bu direklerin mucartalı taşlar ile bodrum kat yapı beden duvarı arasında kalan, üzeri pahlı kagir silme ile kapatılmış bölgeden çıkması gerekirdi (Şekil 31, 32, 33).
